AVALIAÇÃO ESTRUTURAL

VEGA S/A TRANSPORTE URBANO
CNPJ 04.683.393/0002-17

FORTALEZA – CE
Setembro/2018

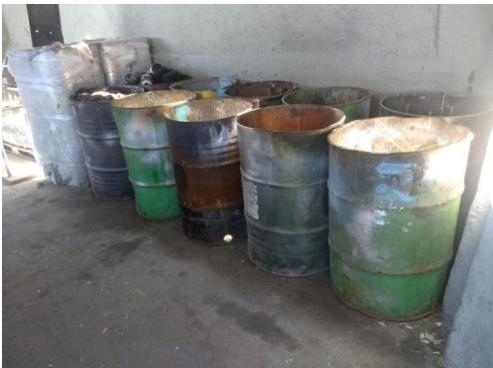
Identificação de coletores de resíduos.	
Situação: Coletores de resíduos sem identificação.

<p>Descrição: Os coletores de resíduos encontram-se desprovidos de identificação de acordo com o tipo de resíduo a ser acondicionado/armazenado.</p> <p>A identificação se faz necessária para atender a ação descrita no PGRS nº PGR2018017697, cujo objetivo é facilitar a etapa de segregação prévia na fonte geradora.</p> <p>A segregação prévia consiste na separação dos resíduos no momento e local de sua geração, de acordo com as suas características físicas, químicas, biológicas, o seu estado físico e os riscos envolvidos (Lei nº 10.340/2015, Art. 8º, inciso VI).</p> <p>Ação: Providenciar a identificação dos coletores utilizando o código de cores recomendado na CONAMA nº 275/2001 e a identificação cursiva.</p>

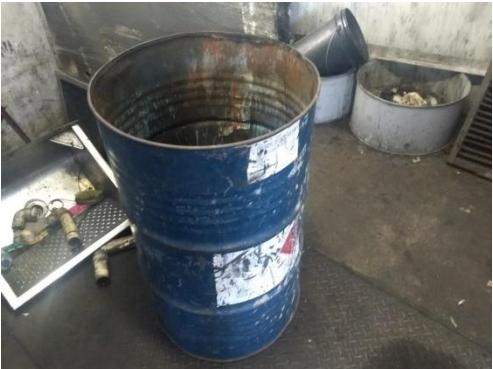
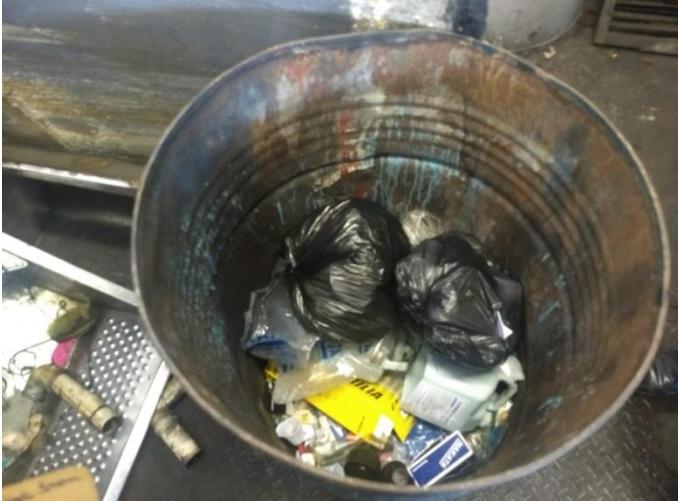
Segregação de resíduos	
Situação: Resíduos misturados	
Descrição: Foi identificado resíduo reciclável (plástico) acondicionado junto a resíduos comuns. A mistura de resíduo reciclável na etapa de acondicionamento pode constituir uma forma de descaracterização de suas propriedades físico-químicas, impossibilitando sua reciclagem. Além disso, a mistura de resíduos encontra-se em desacordo com as diretrizes do PGRS da empresa.	
<p>De acordo com a Lei nº 10.340/2015, Art. 15º, inciso VI, operar em desacordo ao Plano de Gerenciamento de Resíduos Sólidos aprovado pelo órgão competente constitui infração grave, passível de multa e embargo</p>

Ação: Identificação dos coletores de resíduos e aplicação de treinamento com os colaborares no que diz respeito às ações relativas ao manejo dos resíduos sólidos gerados, abrangendo aos aspectos referentes à geração, segregação prévia, acondicionamento, transporte interno, armazenamento, coleta, transporte externo, tratamento, destinação final ambientalmente adequada.

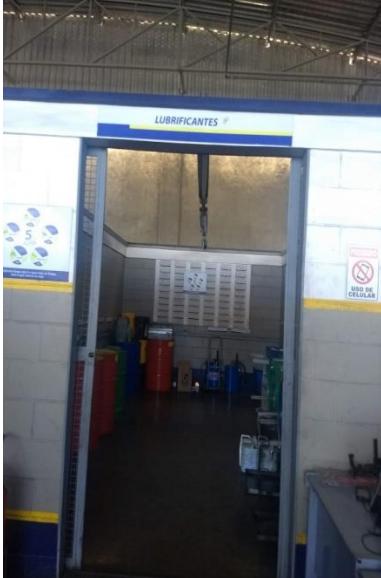
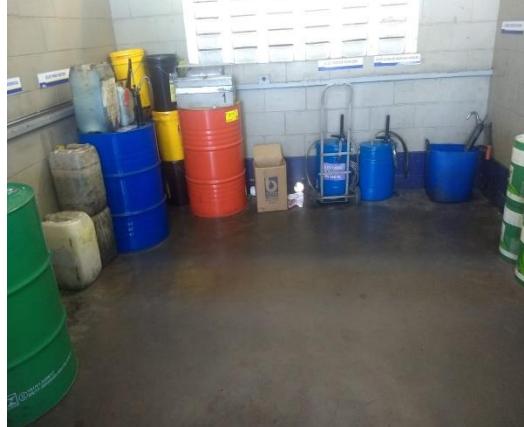
Disponibilização de coletores
Situação: Setores/frente de serviços desprovidos de coletores
Descrição: Foi identificado o setor de armazenamento de lubrificantes, assim como outros, desprovido de recipientes para acondicionamento imediato de resíduos gerados no local.

Ação: Providenciar recipientes, identificados de acordo com o tipo de resíduos, para acondicionamento imediato.

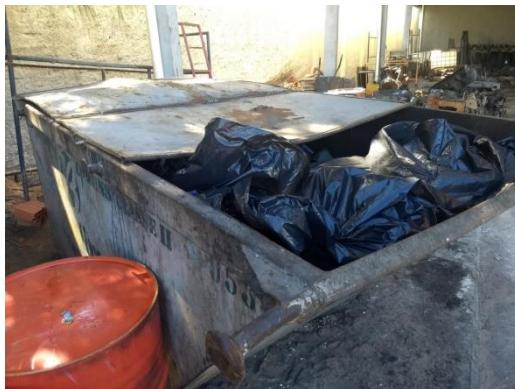
Armazenamento de resíduos	
Situação: Contêiner de resíduos comuns não-perigosos parcialmente descoberto.	Descrição: Foram identificados resíduos comuns armazenados em caçamba estacionárias parcialmente destampada, o que pode facilitar a proliferação de vetores no local.

De acordo com a Lei nº 10.340/2015, Art. 15º, inciso VIII, armazenar os resíduos sólidos de forma inadequada constitui infração leve, passível de multa.
	Ação: Manter a caçamba estacionária sempre totalmente fechada.

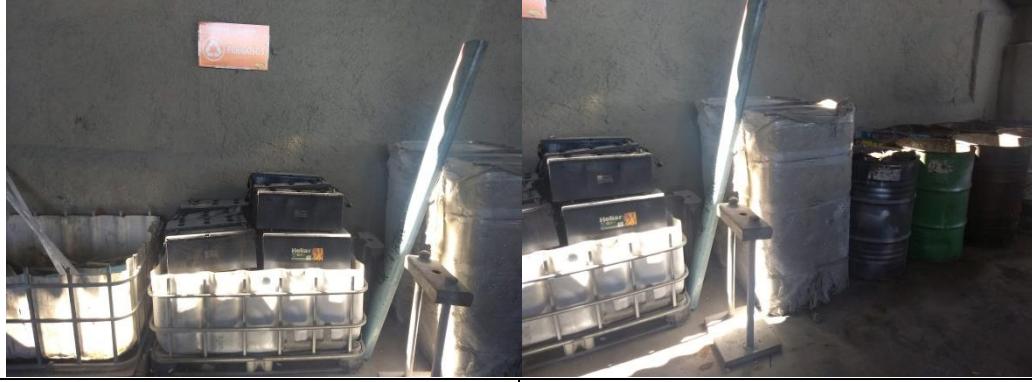
Resíduos perigosos	
Situação: Abrigo de resíduos perigosos em desacordo com legislação vigente.	
Descrição: Foi verificado em campo que o abrigo de armazenamento para resíduos perigosos não está atendendo a Instrução Normativa nº 02/2016.

<p>Ação: Construir abrigo para resíduos perigosos obedecendo as diretrizes estabelecidas na Instrução Normativa nº 02/2016.</p> <p>A saber:</p> <ul style="list-style-type: none"> • Deverá ser dotado de cobertura, ventilação e os recipientes deverão estar sobre de concreto ou outro material que impeça a lixiviação e percolação de substância para o solo e águas subterrânea • Deverá possuir ralo sifonado com tampa ligada à rede pública ou à fossa; • Ponto de água; • Área para ventilação; • Revestimento interno com piso e paredes impermeáveis; • Porta vedada com acesso restrito de pessoal e que dificulte proliferação de possíveis odores; <p>• Sistema de combate a incêndio, tais como extintores apropriados para as classes de incêndio dos resíduos inflamáveis presentes;</p> <p>• Sistema elétrico protegido contra fogo e explosão, quando armazenar resíduos inflamáveis;</p> <p>• Altura mínima de pé direito 1,80 m ao nível do piso ou elevado desde, no máximo, 50 cm;</p> <p>• Capacidade de armazenamento suficiente para conter o volume diário gerado, considerando a frequência da coleta;</p> <p>• Sistema de isolamento tal que impeça o acesso de pessoas estranhas;</p> <p>• Sinalização de segurança que identifique os riscos de acesso ao local e identificação do tipo de resíduo;</p> <p>Áreas definidas, isoladas e sinalizadas para armazenamento de resíduos compatíveis.</p>

<p>Obs: De acordo com a Instrução Normativa nº 02/2016, em hipótese alguma, os resíduos perigosos devem ser armazenados juntamente com os resíduos não perigosos.</p>

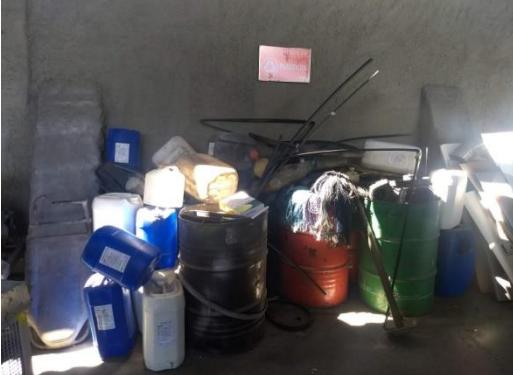
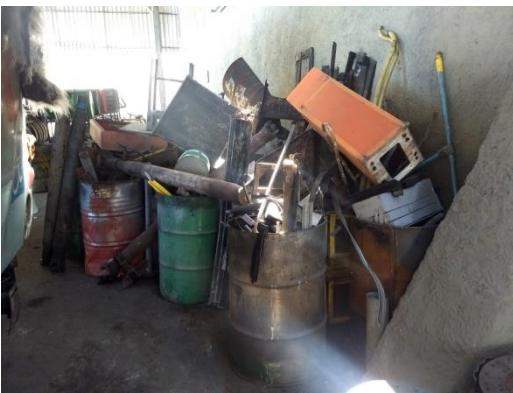
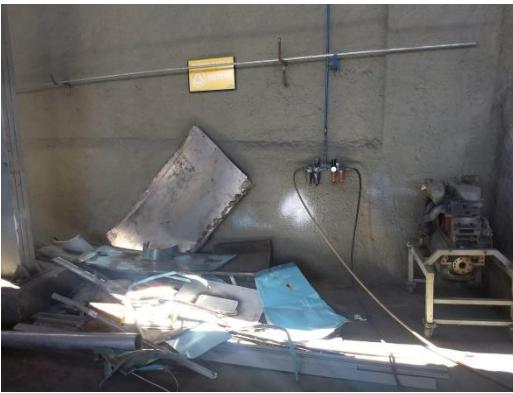
Armazenamento de resíduos	
Situação: Desorganização no armazenamento de resíduos.

<p>Descrição: Foi identificada desorganização na área destinada ao armazenamento temporário dos resíduos, o que dificulta a execução do seu correto gerenciamento, além de contribuir para proliferação de vetores.</p> <p>De acordo com a Lei nº 10.340/2015, Art. 15º, inciso VIII, armazenar os resíduos sólidos de forma inadequada constitui infração leve, passível de multa.</p>

<p>Ação: Organizar e manter organizado o armazenamento de resíduos, separando-os de acordo com sua classificação e natureza.</p>

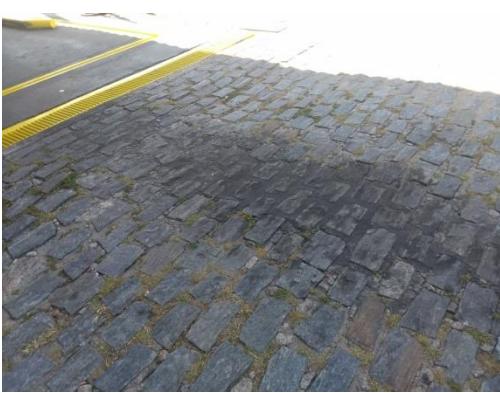
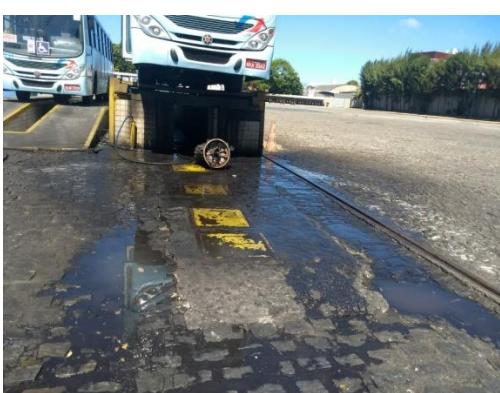
Área de abastecimento e lavagem de veículos	
<p>Situação: Piso inadequado próximo à área de abastecimento e na área de lavagem dos veículos.</p>

<p>Descrição: Foi observada mancha de óleo próxima ao abastecimento, sendo o piso desta área e da área do dique de lavagem dos veículos, inadequados.</p> <p>Ação: Instalar piso em concreto armado industrial impermeável na área próxima ao abastecimento e na área de operação do dique de lavagem.</p> <p>O piso da área de lavagem deve ser instalado com caimento para um sistema de drenagem (canaletas) e com direcionamento para caixa separadora – Sistema Separador de Água e Óleo – SAO exclusiva para lavagem de veículos.</p> <p>Vale ressaltar que, de acordo com a norma ABNT NBR 14605, o sistema de drenagem oleosa da lavagem de veículos deve ser independente das demais áreas.</p>
