# **AVALIAÇÃO ESTRUTURAL**

**VEGA S/A TRANSPORTE URBANO**  
**CNPJ 04.683.393/0001-36**

**FORTALEZA – CE**  
**Setembro/2018**

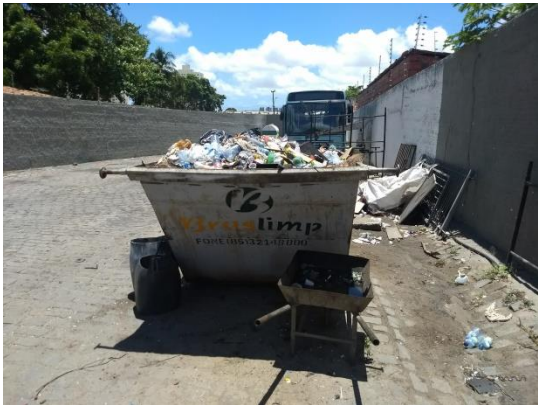
Armazenamento de resíduos	
<b>Situação:</b> Contêiner de resíduos comuns não-perigosos totalmente destampado e em área descoberta.

<b>Descrição:</b> Foram identificados resíduos comuns armazenados em caçamba estacionária destampada, locada em área descoberta, o que pode facilitar a proliferação de vetores no local.
	<p>De acordo com a Lei nº 10.340/2015, Art. 15º, inciso VIII, armazenar os resíduos sólidos de forma inadequada constitui infração leve, passível de multa.</p> <b>Ação:</b> Manter a caçamba estacionária sempre totalmente fechada e em área coberta.

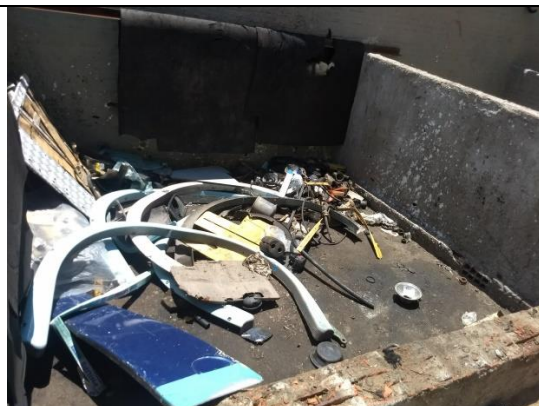
**Situação:** Desorganização no armazenamento de resíduos.

**Descrição:** Foi identificada desorganização na área destinada ao armazenamento temporário dos resíduos, o que dificulta a execução do seu correto gerenciamento, além de contribuir para proliferação de vetores.

De acordo com a Lei nº 10.340/2015, Art. 15º, inciso VIII, armazenar os resíduos sólidos de forma inadequada constitui infração leve, passível de multa.

**Ação:** Organizar e manter organizado o armazenamento de resíduos, separando-os de acordo com sua classificação e natureza. Construir baias de segregação que comportem o volume de resíduos gerados para armazenamento temporário.

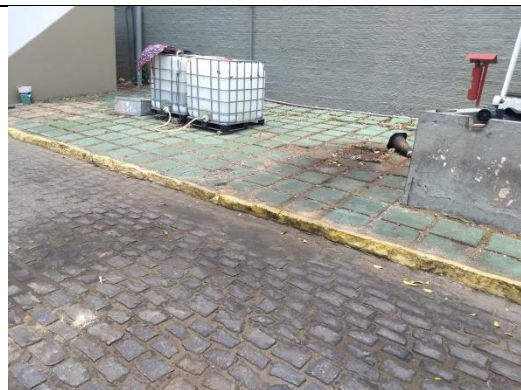
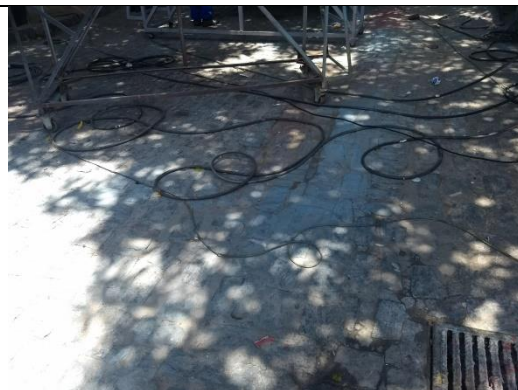
**Situação:** Piso inadequado nas áreas de abastecimento e de pintura dos veículos.

**Descrição:** Foram observadas manchas de óleo na área de abastecimento e manchas de tinta no local de execução da atividade de pintura dos veículos, sendo o piso destas áreas inadequados.

**Ação:** Instalar piso em concreto armado industrial impermeável na área de abastecimento e na área de pintura dos veículos.
