## RELATÓRIO DE VISITA

MAIO 2019

**Razão Social:** Posto Dunas LTDA

**Endereço:** Avenida Deputado Paulino Rocha, nº 2000, Castelão – Fortaleza - CE

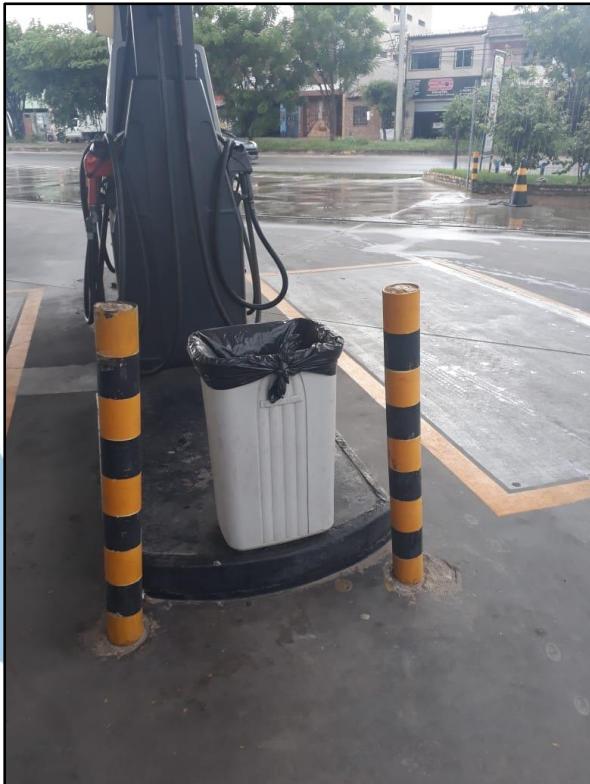
**Figura 1** – Acondicionamento de resíduos sem tampa e identificação.

**Os recipientes deverão conter tampa, identificação de acordo com a classificação do resíduo e possuir capacidade adequada.**

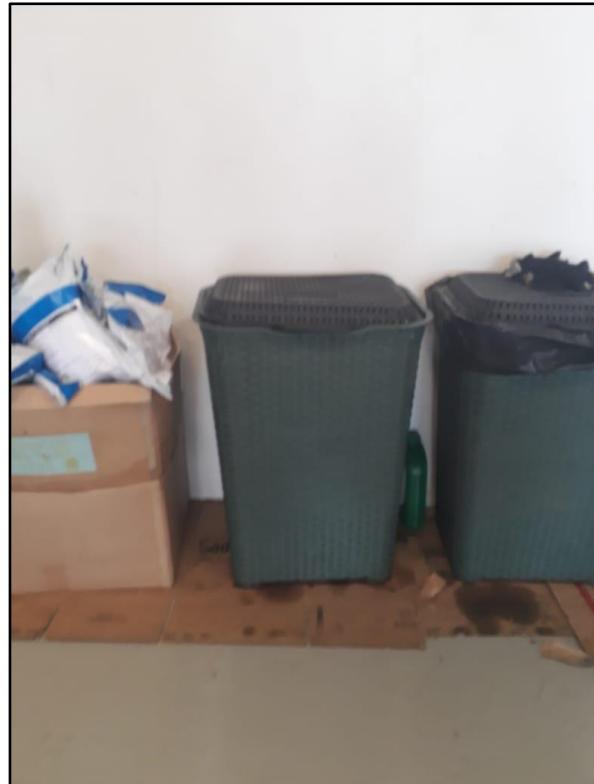
**Figura 2** – Acondicionamento de resíduos perigosos sem identificação.
