AVALIAÇÃO ESTRUTURAL

VIAÇÃO PRINCESA DOS INHAMUNS LTDA
CNPJ 07.289.630/0001-77

FORTALEZA – CE
Setembro/2018

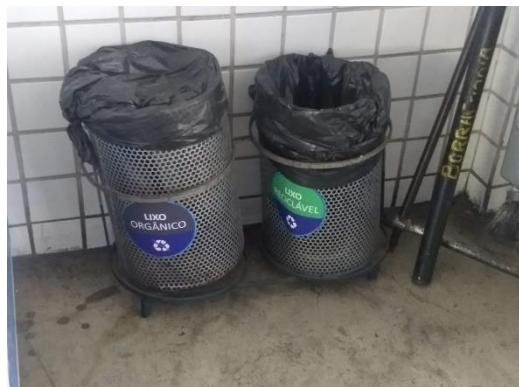
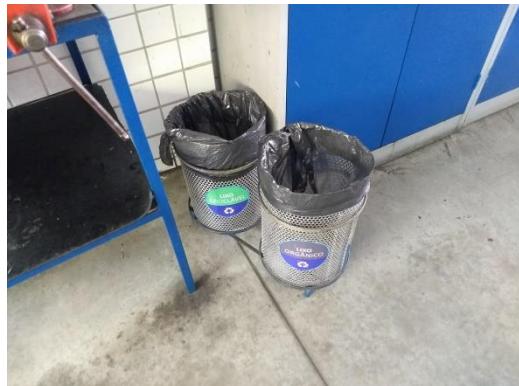
Identificação de coletores de resíduos	
Situação: Readequação na identificação de coletores.

<p>Descrição: Foram observados coletores para acondicionamento de resíduos disponibilizados nos diferentes setores da unidade, porém, identificados somente para resíduos orgânicos e recicláveis.</p>

<p>Ação: De acordo com a geração de resíduos em cada setor, substituir a identificação referente a resíduos orgânicos por resíduos não recicláveis.</p>

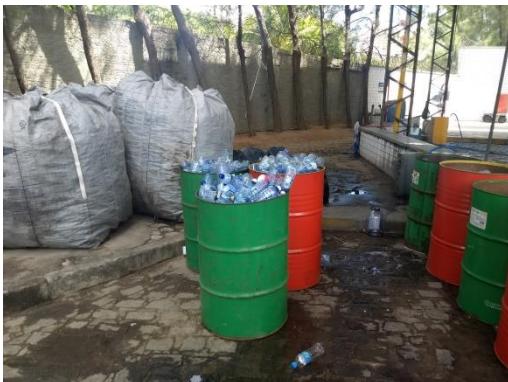
Identificação de coletores de resíduos	
Situação: Coletores de resíduos sem identificação.

<p>Descrição: Foram observados na área de armazenamento de resíduos coletores desprovidos de identificação em relação aos tipo de resíduo armazenado.</p> <p>A identificação dos recipientes se faz necessária para facilitar a etapa de segregação prévia na fonte geradora.</p> <p>A segregação prévia consiste na separação dos resíduos no momento e local de sua geração, de acordo com as suas características físicas, químicas, biológicas, o seu estado físico e os riscos envolvidos (Lei nº 10.340/2015, Art. 8º, inciso VI)</p> <p>Ação: Providenciar a identificação dos coletores utilizando o código de cores recomendado na CONAMA nº 275/2001 e a identificação cursiva.</p>

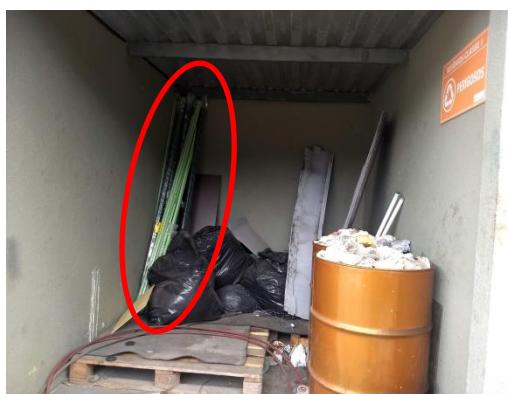
Estoque de materiais	
Situação: Estoque de materiais úteis junto com resíduos.

<p>Descrição: Foi identificado material novo guardado no abrigo de resíduos perigosos, o que induz o acesso de pessoas não autorizadas no local levando em consideração que o abrigo não está sinalizado com aceso restrito.</p> <p>Ação: Retirada do material do abrigo de resíduos, no qual deverá ser armazenados somente resíduos.</p>

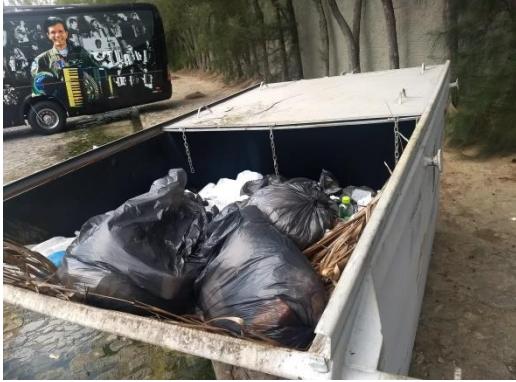
Armazenamento de resíduos	
<p>Situação: Contêiner de resíduos comuns não-perigosos descoberto.</p>

<p>Descrição: Foram identificados resíduos comuns armazenados em caçamba estacionária destampada, o que pode facilitar a proliferação de vetores no local.</p> <p>De acordo com a Lei nº 10.340/2015, Art. 15º, inciso VIII, armazenar os resíduos sólidos de forma inadequada constitui infração leve, passível de multa.</p> <p>Ação: Manter a caçamba estacionária sempre totalmente fechada.</p>

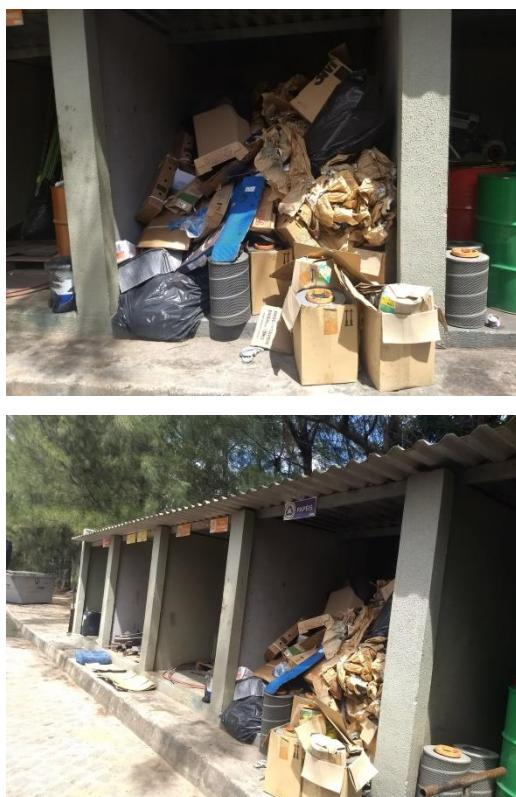
Armazenamento de resíduos	
<p>Situação: Resíduos armazenados fora do abrigo.</p>

<p>Descrição: Foi observado resíduo reciclável (papelão) armazenado fora do abrigo. O volume armazenado está excedendo a capacidade de suporte da estrutura, ficando o resíduo exposto a intempéries.</p> <p>De acordo com a Lei nº 10.340/2015, Art. 15º, inciso VIII, armazenar os resíduos sólidos de forma inadequada constitui infração leve, passível de multa.</p> <p>Ação: Compactar os resíduos no armazenamento de modo que a estrutura do abrigo atenda à demanda de geração e adequar a logística de coleta de acordo com a capacidade suporte do mesmo.</p>

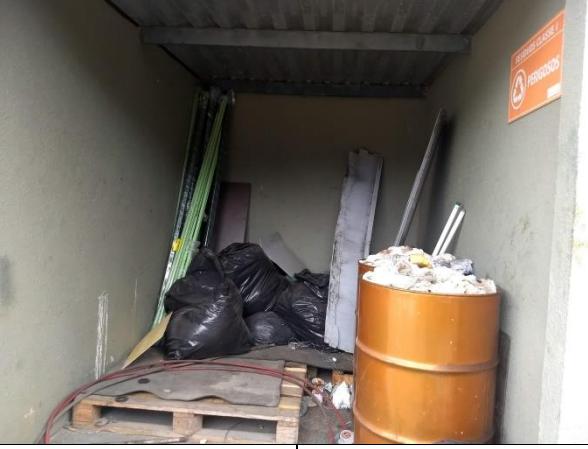
Resíduos perigosos	
Situação: Abrigo de resíduos perigosos em desacordo com a legislação vigente.	
Descrição: O abrigo destinado ao armazenamento temporário encontra-se em desacordo com a Instrução Normativa nº 02/2016.

Ação: Adequar abrigo de resíduos perigosos obedecendo as diretrizes estabelecidas na Instrução Normativa nº 02/2016. A saber: <ul style="list-style-type: none"> • Deverá ser dotado de cobertura, ventilação e os recipientes deverão estar sobre de concreto ou outro material que impeça a lixiviação e percolação de substância para o solo e águas subterrânea; • Deverá possuir ralo sifonado com tampa ligada à rede pública ou à fossa; • Ponto de água; • Área para ventilação; • Revestimento interno com piso e paredes impermeáveis; • Porta vedada com acesso restrito de pessoal e que dificulte proliferação de possíveis odores; 	<ul style="list-style-type: none"> • Sistema de combate a incêndio, tais como extintores apropriados para as classes de incêndio dos resíduos inflamáveis presentes; • Sistema elétrico protegido contra fogo e explosão, quando armazenar resíduos inflamáveis; • Altura mínima de pé direito 1,80 m ao nível do piso ou elevado desde, no máximo, 50 cm; • Capacidade de armazenamento suficiente para conter o volume diário gerado, considerando a frequência da coleta; • Sistema de isolamento tal que impeça o acesso de pessoas estranhas; • Sinalização de segurança que identifique os riscos de acesso ao local e identificação do tipo de resíduo; <p>Áreas definidas, isoladas e sinalizadas para armazenamento de resíduos compatíveis.</p>

Obs: De acordo com a Instrução Normativa nº 02/2016, em hipótese alguma, os resíduos perigosos devem ser armazenados juntamente com os resíduos não perigosos.

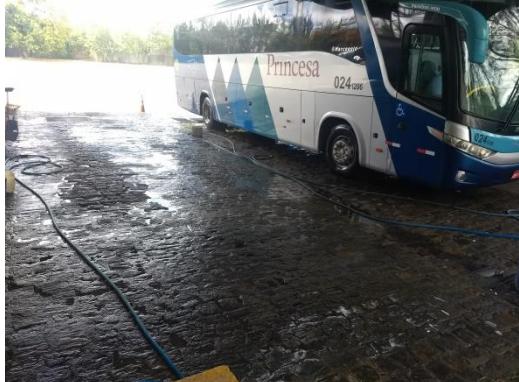
Área de lavagem de veículos
Situação: Piso inadequado da área de lavagem dos veículos.
Descrição: Foi identificado piso inadequado para atividade de lavagem dos veículos.

Ação: Instalar piso em concreto armado industrial impermeável na área de operação de lavagem.

O piso da área de lavagem deve ser instalado com cimento para um sistema de drenagem (canaletas) e com direcionamento para caixa separadora – Sistema Separador de Água e Óleo – SAO exclusiva para lavagem de veículos.

Vale ressaltar que, de acordo com a norma ABNT NBR 14605, o sistema de drenagem oleosa da lavagem de veículos deve ser independente das demais áreas.

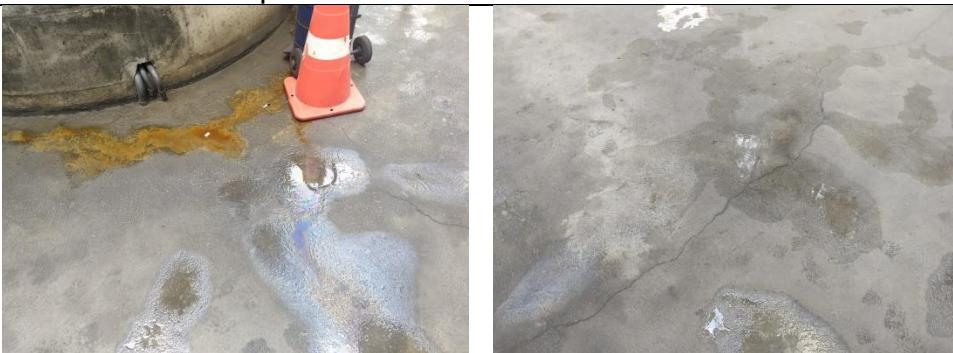
Passivo ambiental
Situação: Vazamento de óleo lubrificante.
Descrição: Foi verificado vazamento de óleo lubrificante proveniente da operação da bomba utilizada na lavagem de veículos, além de que foi observada falhas no piso.

Ação: Recolher o óleo derramado com material absorvente, armazenar de forma adequada e contratar empresa licenciada para coleta e destinação; realizar manutenção da bomba; realizar reparo na estrutura do piso evitando possível infiltração do óleo e contaminação do solo e águas subterrâneas.
