# RELATÓRIO DE VISITA TÉCNICA

Novembro  
2019

Oficina 2 Irmãos

Rua Gal. Lima e Silva, Nº 151, Alta da Balança, Fortaleza | CE

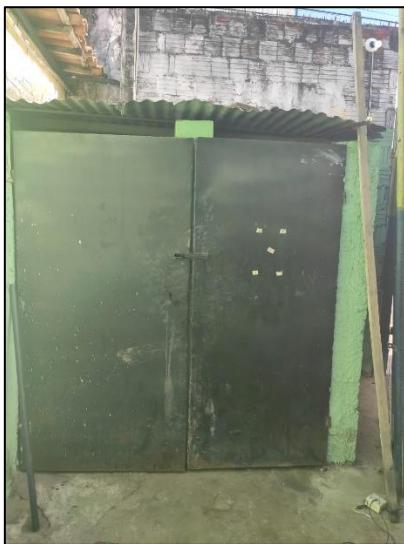
**Figura 1 –** O Local foi encontrado com alguns poucos resíduos, sem identificação.

Inicialmente a empresa deverá realizar a limpeza do abrigo e identificá-lo. Posteriormente a empresa deverá adequar conforme a Instrução Normativa da SEUMA Nº 2 DE 08/08/2016 e a quantidade de resíduos:

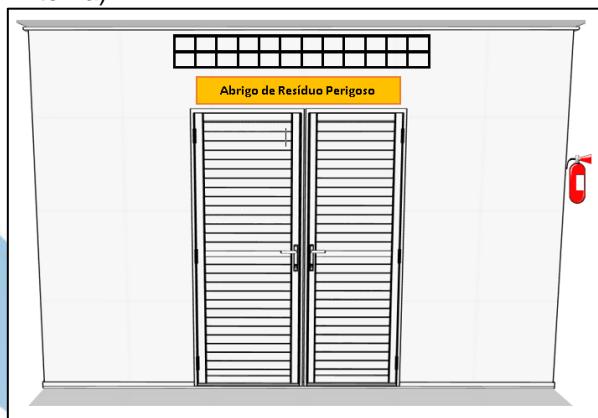
**Figura 2 –** Abrigo de Resíduo Perigoso (Área Externa).

- I - ralo sifonado com tampa ligado à rede pública ou à fossa;
- II - ponto de água;
- III - área para ventilação;
- IV - revestimento interno, com piso e paredes impermeáveis;
- V - porta vedada com acesso restrito de pessoal e que dificulte a proliferação de possíveis odores;
- VI - sistema de combate à incêndio, tais como extintores apropriados, para as classes de incêndio dos resíduos inflamáveis presentes;
- VII - sistema elétrico protegido contra fogo e explosão, quando armazenar resíduos inflamáveis;
- VIII - altura mínima de pé direito de 1,80m ao nível do piso ou elevado deste, no máximo, 50 cm;
- IX - capacidade de armazenamento suficiente para conter o volume diário gerado, considerando a frequência da coleta.

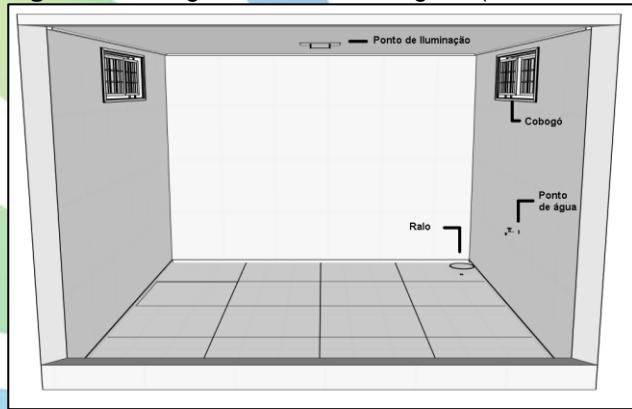
**Figura 3 –** Abrigo de Resíduo Perigoso (Área Interna).

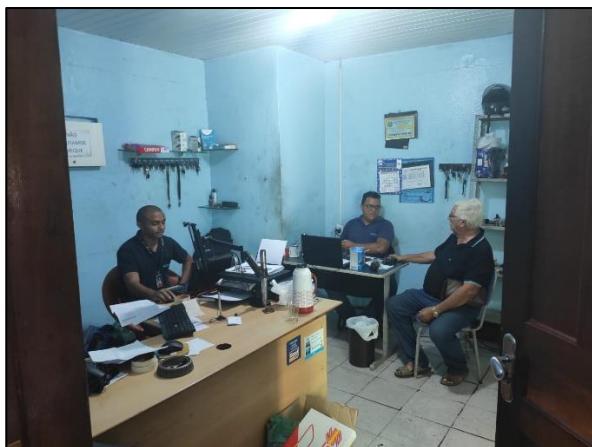
**Figura 4** – Lixeiras do escritório sem a devida identificação.

**Sugestão de Adequação:** A empresa deverá identificar todas as lixeiras conforme a tipologia do resíduo a ser armazenado. Deve seguir o padrão estabelecido pela Resolução CONAMA nº 275, de 25 de abril 2001.

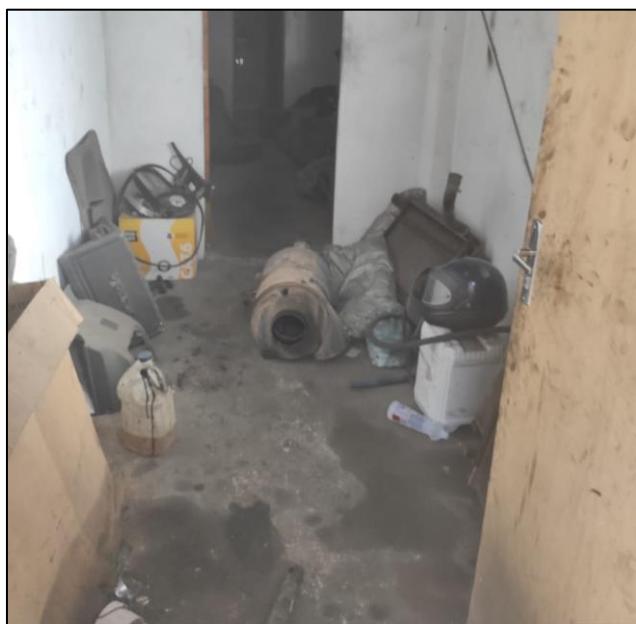
**Figura 6** – Resíduos sólidos dispostos com outros materiais.

Na imagem percebe-se a presença de resíduos misturados com outros objetos, assim como mancha de derramamento de fluido, que diante do tipo de atividade da empresa, pode-se considerar sendo derramamento de óleo, algo que não deve acontecer, pois gera contaminação no solo, impacto negativo ao meio ambiente. Organizar as áreas, para que não haja contaminação do solo nem de outros materiais.

Organizar os materiais em local apropriado. Como por exemplo: resíduos deverão ir para lixeira, objetos que não são utilizados diariamente ir para depósito ou estoque. Deve seguir a NBR 11174 e NBR 10004.

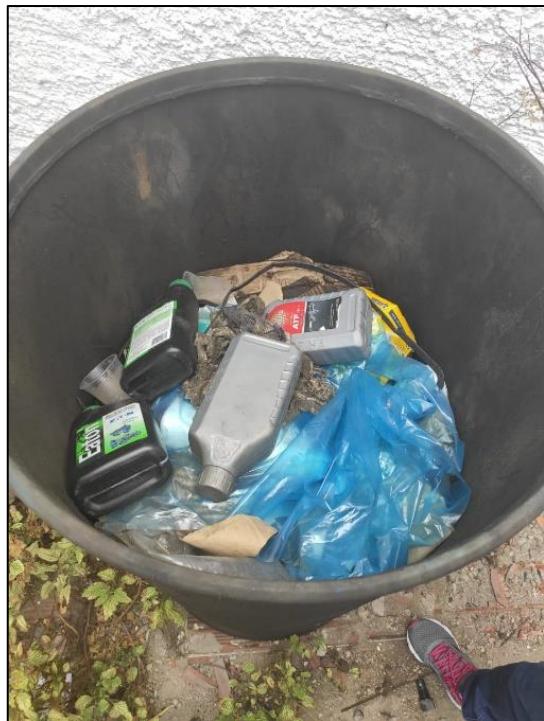
**Figura 7 –** Resíduos de diversas tipologias acondicionado na mesma lixeira e sem identificação.

**Sugestão de Adequação:** A empresa deverá realizar a segregação adequada do resíduo sólido. Cada resíduo deve ser depositado em tambores ou lixeiras com a devida identificação e deverá possuir tampa. Deve seguir a NBR 11174 e NBR 10004.

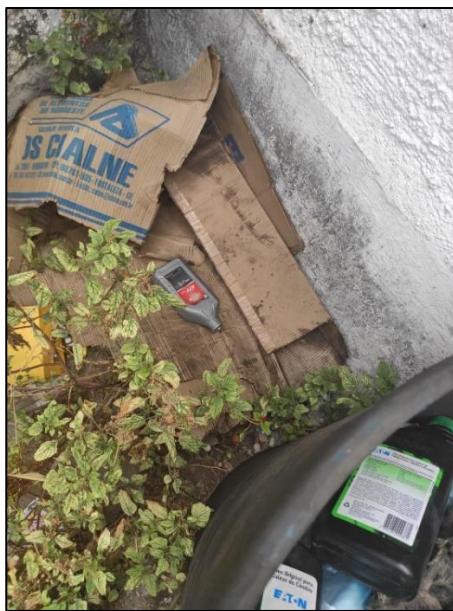
**Figura 9** – Caixas de papelão juntamente com embalagem de óleo depositadas diretamente no chão a céu aberto.

**Sugestão de Adequação:** A empresa deverá realizar a identificação das lixeiras e conscientizar seus colaboradores no descarte adequado dos resíduos sólidos. Deve seguir a NBR 11174 e NBR 10004.

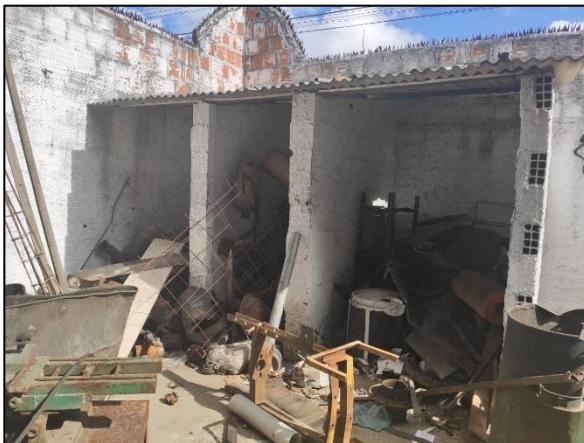
**Figura 11** – Materiais das mais diversas tipologias jogadas a céu aberto e local inadequado para receber a quantidade de resíduos gerada.

**Sugestão de Adequação:** Adequar a área para recebimento de resíduos recicláveis. Construção de Baías de resíduos sólidos com as devidas identificações e fechar contrato com empresas ou associações para venda ou doação de resíduos recicláveis. Deve seguir a NBR 14605-NBR 11174 e NBR 10004.

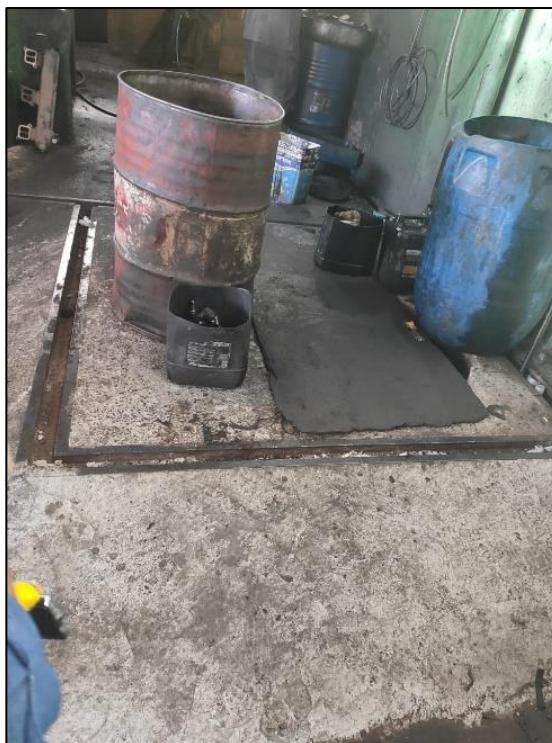
**Figura 13** – Canaletas de drenagem com resíduos que impedem o escoamento. Caixa separadora de água e óleo sem tampa adequada.

**Sugestão de Adequação:** Realizar a limpeza da canaleta e providenciar uma tampa para a caixa SAO (Caixa separadora de água e óleo). Deve seguir a NBR 14605-2.  
As caixas localizadas em passeios ou área verde podem ter suas tampas tanto em concreto como em ferro fundido Padrão T-33.
