**PARECER TÉCNICO Nº 3474/2016 – DICOP/GECON.**

**REFERENTE A: RENOVAÇÃO DA LICENÇA DE OPERAÇÃO DO ATERRO SANITÁRIO METROPOLITANO OESTE DE CAUCAIA - ASMOC**

**INTERESSADO: ECOFOR AMBIENTAL S/A**

**LOCAL: BR 020, KM 14, CAUCAIA/CE**

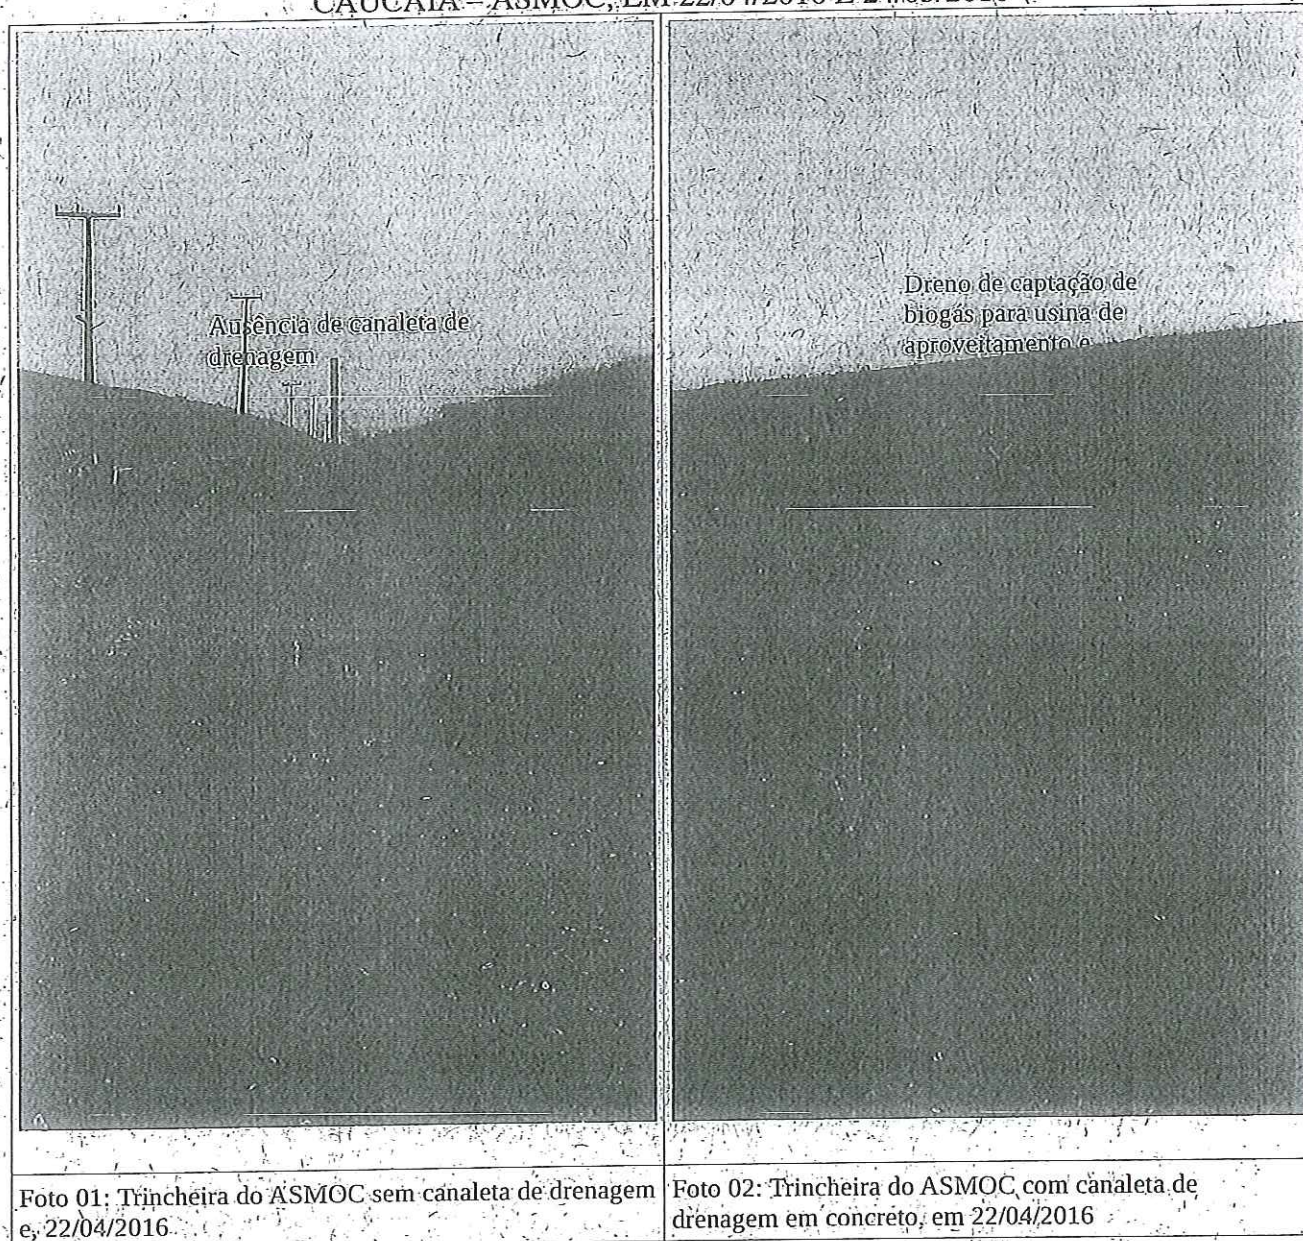
No dia 22/04/2016 chovia bastante, sendo possível observar o funcionamento das drenagens pluviais, as quais não estavam instaladas em todas as trincheiras, como pode ser observado nas fotos 01 e 02 do Anexo I do presente parecer técnico. Segundo a engenheira Priscila, o projeto original não contemplava essa drenagem e, por isso, estão sendo instaladas aos poucos.

Foto 01: Trincheira do ASMOC sem canaleta de drenagem e, 22/04/2016

Foto 02: Trincheira do ASMOC com canaleta de drenagem em concreto, em 22/04/2016

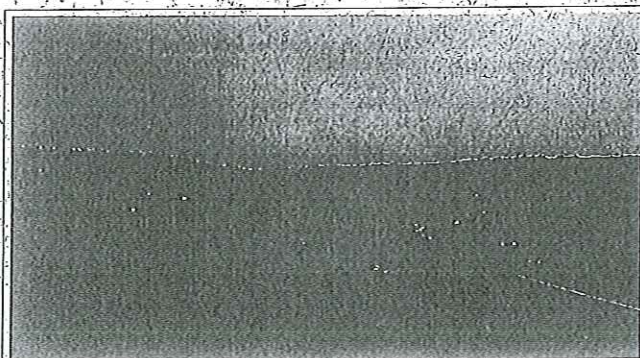
Foto 03: Trincheira em operação no ASMOC em 22/04/2016

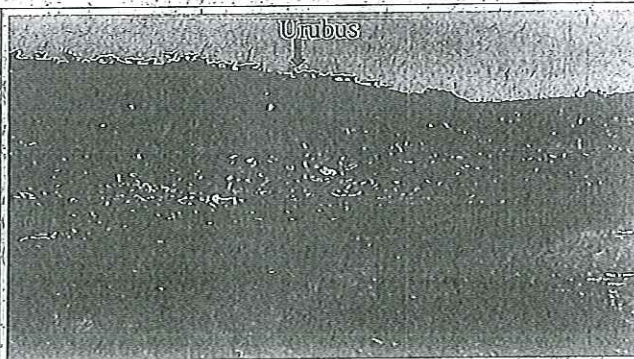
Foto 04: Urubus na trincheira em operação no ASMOC em 22/04/2016

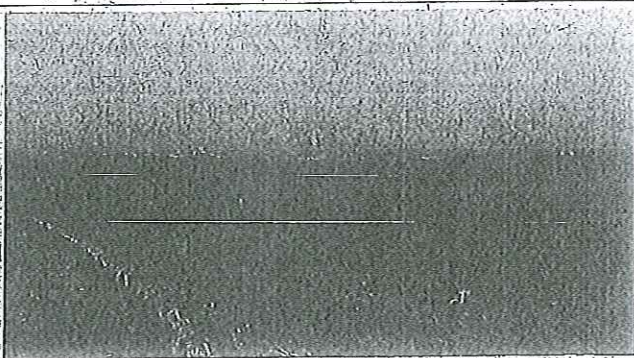
Foto 06: Imagem de uma das trincheiras encerradas no ASMOC em 22/04/2016

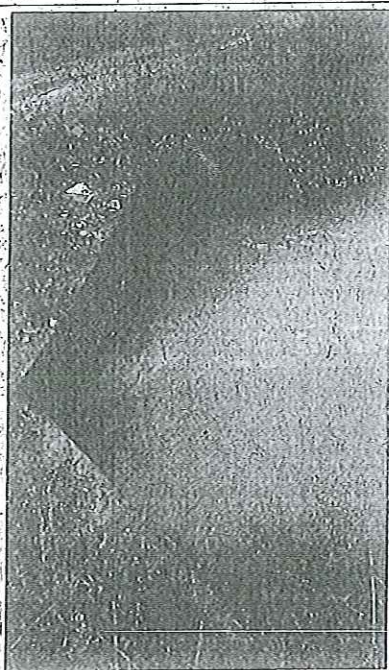
As águas coletadas pela drenagem de águas pluviais seguem o curso natural do terreno, acabando nos recursos hídricos próximos, como o Riacho Garoto, o qual possuía vazão significativa no dia 22/04/2016 no trecho próximo a unidade de tratamento de biogás (ver foto 07 do Anexo I).

Foto 07: Trecho do Riacho Garoto próximo a usina de biogás do ASMOC em 22/04/2016

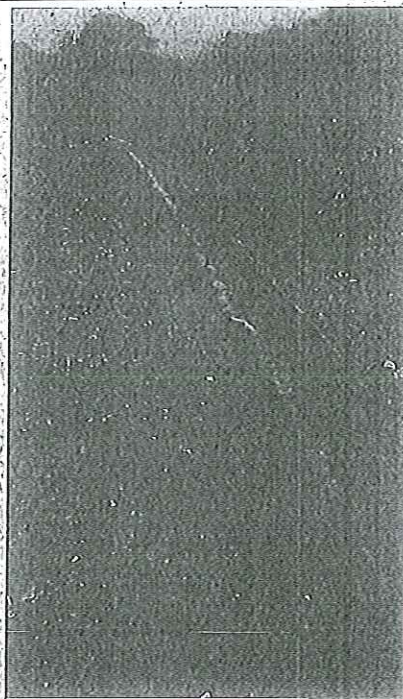
Durante essa vistoria observou-se, nas canelas de drenagem na base dos taludes onde elas existem, água com coloração escura (ver foto 08 do Anexo I), semelhante a coloração de chorume, mas a engenheira Priscila garantiu que não se tratava de chorume e que a coloração devia-se a vegetação presente nos taludes e ao solo carregado pela força da chuva.

Foto 08: Canaleta de drenagem com água de coloração escura no ASMOC em 22/04/2016

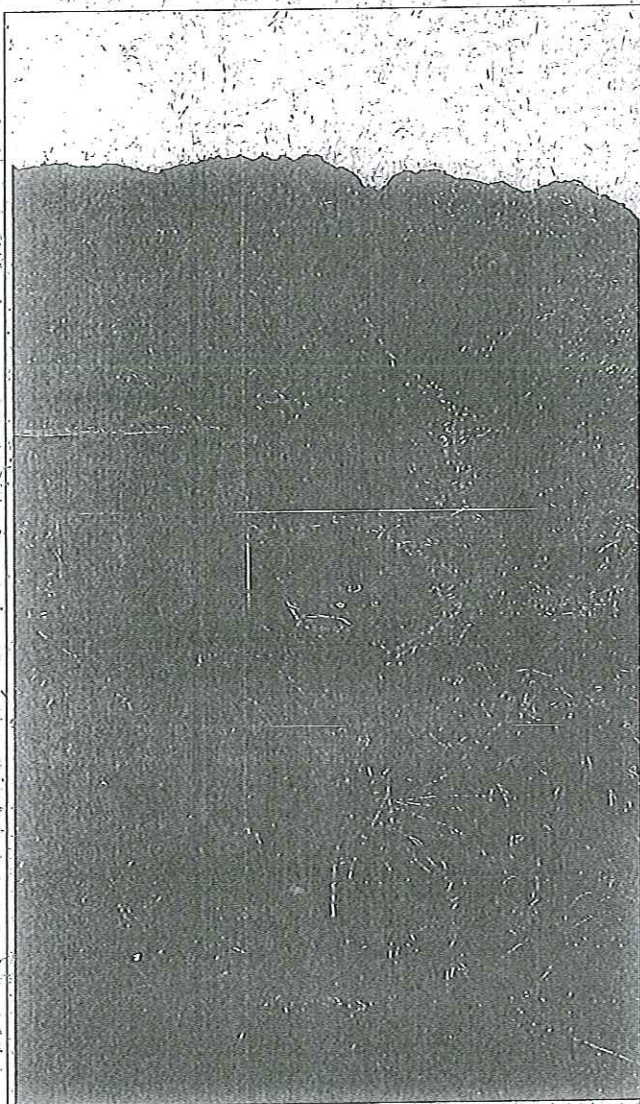
Também no dia 22/04/2016 observou-se um “rasgo” em um dos taludes que, segundo a engenheira Priscila, era devido a preparação para instalação de uma escada hidráulica (ver foto 09 do Anexo I). De fato, no dia 24/05/2016 verificou-se a instalação dessa escada (ver foto 10 do Anexo I).

Foto 09: "Rasgo" no talude de uma trincheira do ASMOC, em 22/04/2016. Segundo a engenheira Priscila, esse "rasgo" é para instalação da escada hidráulica.

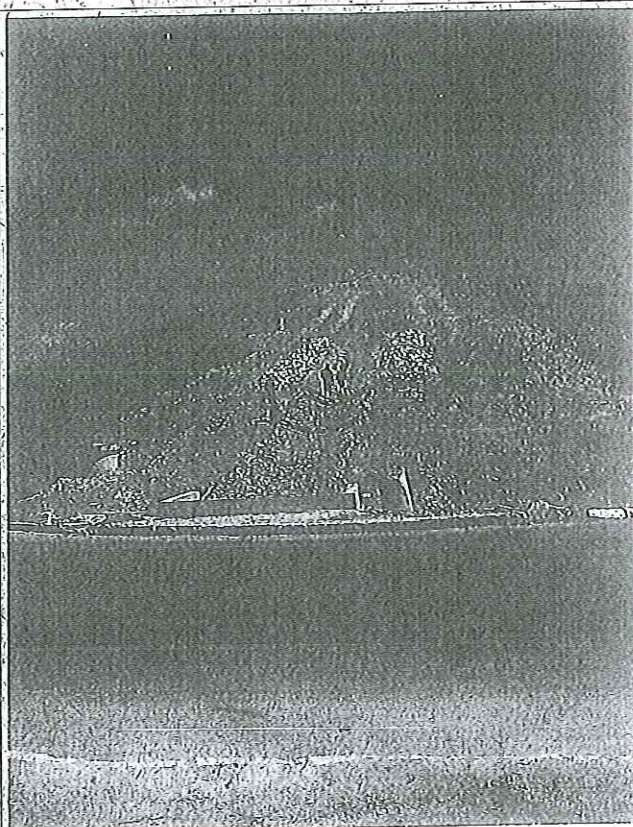
Foto 10: Vista da escada hidráulica sendo instalada no ASMOC em 24/05/2016

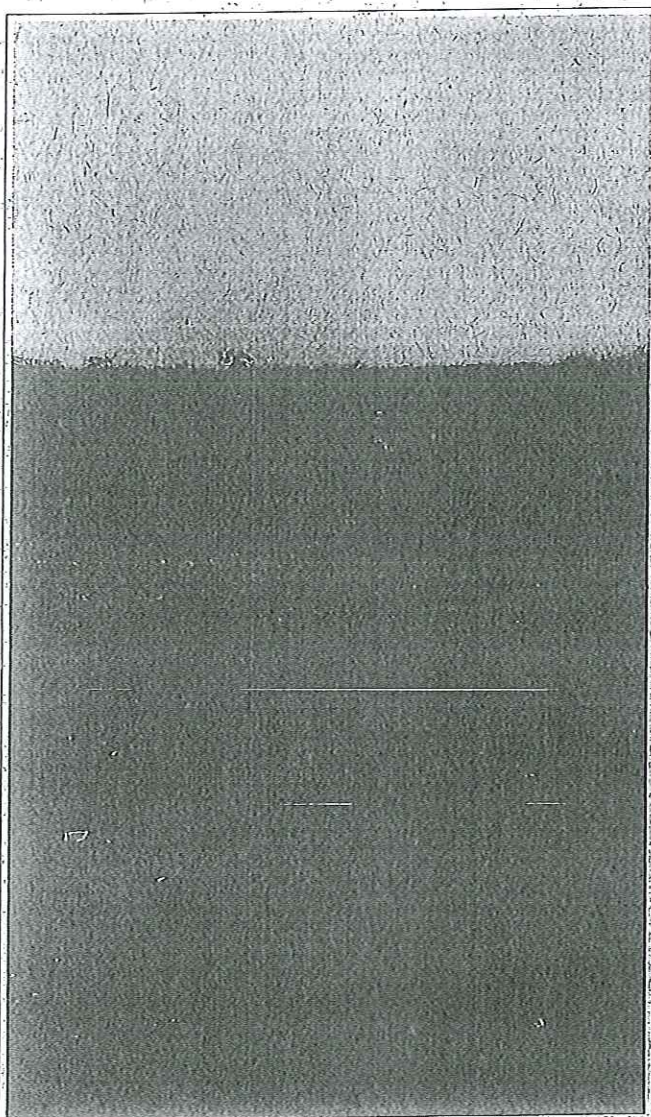
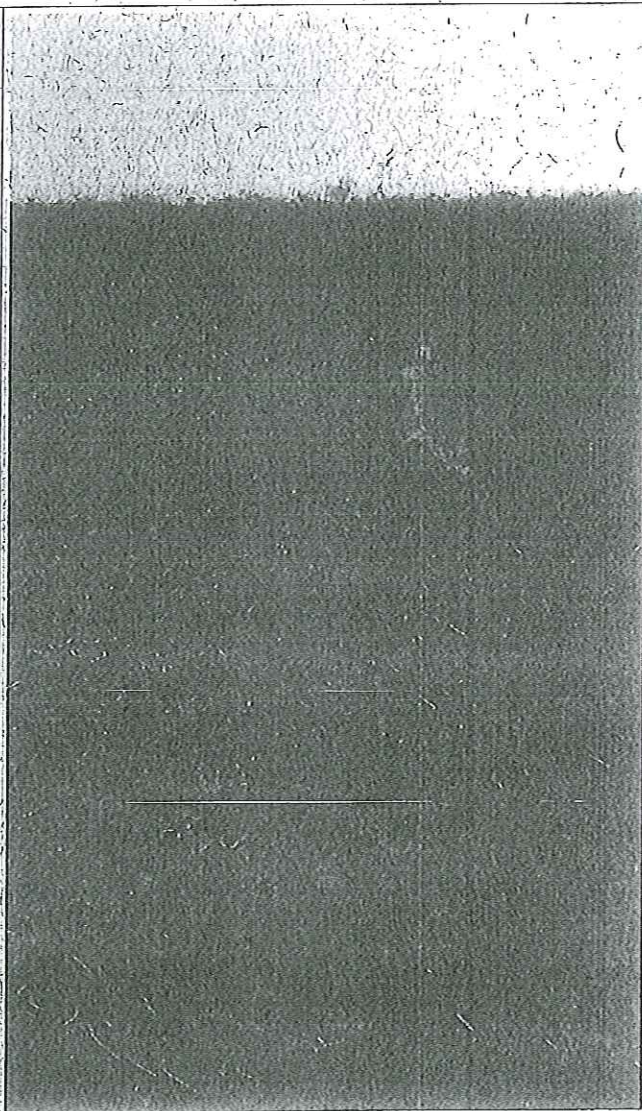
Durante a inspeção do dia 22/04/2016, como já informado acima, também observou-se surgência de líquido nos taludes de uma das trincheiras encerradas, conforme pode ser observado nas Fotos 11 e 12 do Anexo I, situação que não foi observada na inspeção do dia 24/05/2016. Surgências e erosões de taludes podem ser sinal de comprometimento da estrutura e estabilidade dos maciços.

Foto 11: Surgência de líquido em um dos taludes de uma das trincheiras encerradas do ASMOC, em 22/04/2016.

Foto 12: Imagem da Foto 11 ampliada.

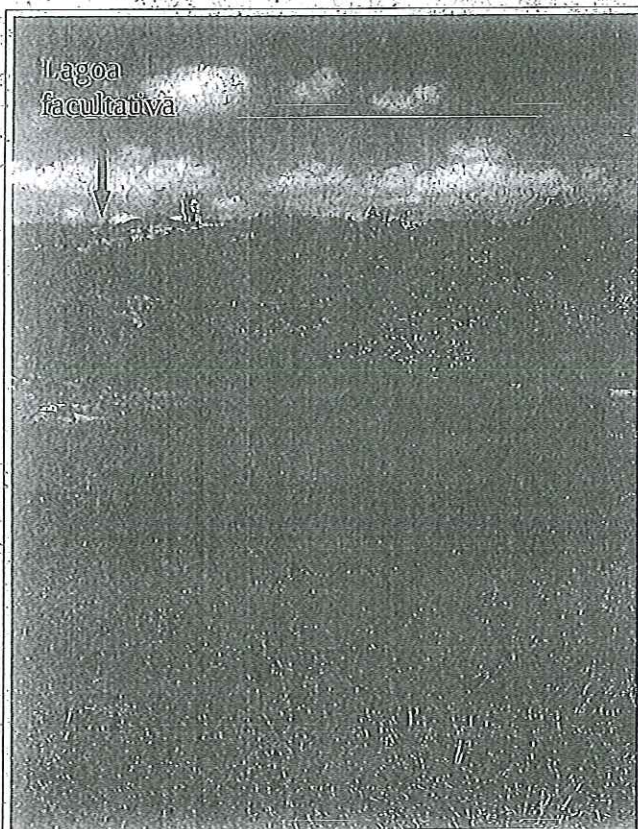
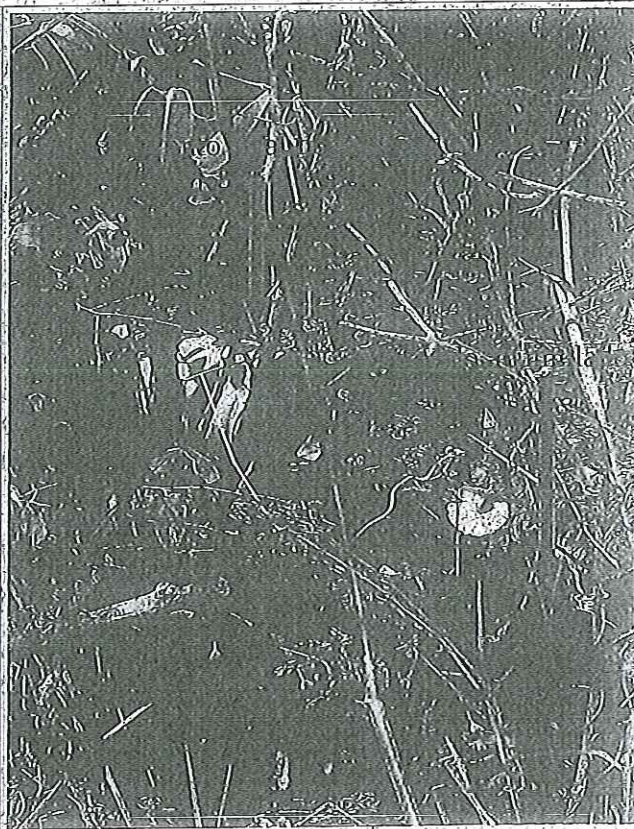
De fato, no dia 24/05/2016, data da segunda inspeção, foi possível chegar até o ponto final do emissário final do chorume que sai da lagoa facultativa, observando que o mesmo não vai até o leito do riacho e que não havia lançamento no momento da inspeção, mas havia líquido com coloração parecida com chorume acumulado na saída do cano (ver fotos 13 e 14 do Anexo I).

Foto 13: Vista do emissário final saindo da lagoa facultativa do ASMOC em 24/05/2016

Foto 14: Vista do ponto final do emissário final do ASMOC em 24/05/2016

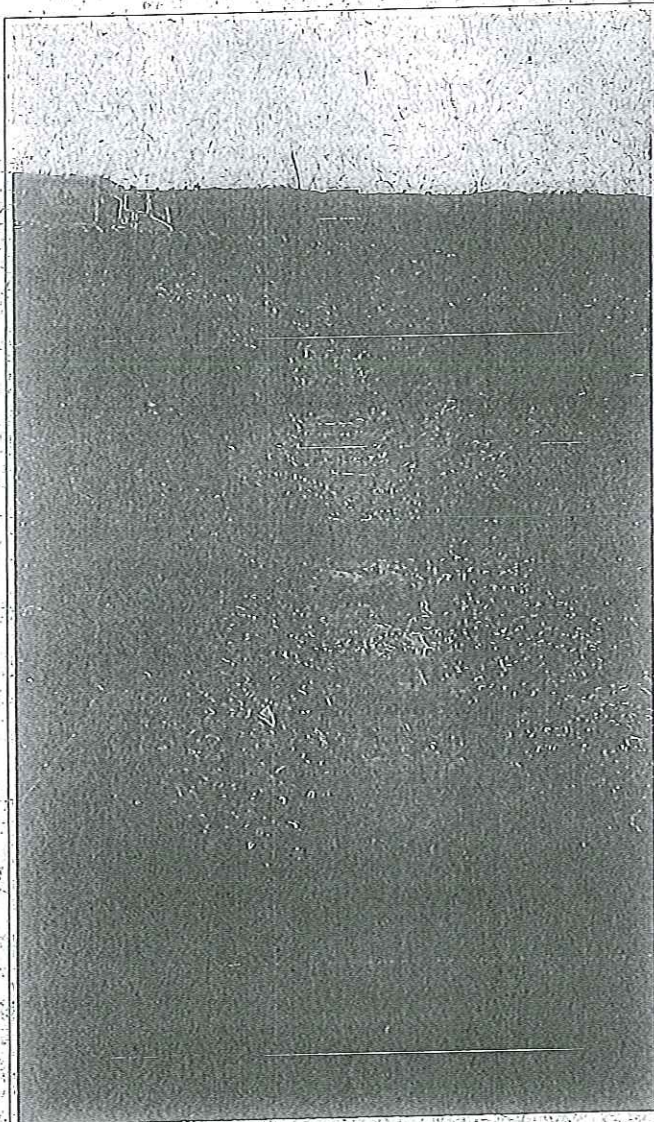
Foto 15: Vista de uma escada hidráulica no ASMOC em 22/04/2016
