LAUDO HIDROGEOLÓGICO SOBRE CAPACIDADE DO AQUÍFERO EM RELAÇÃO AO PONTO DE CAPTAÇÃO

**CENTRAIS ELÉTRICAS DO NORTE DO BRASIL S.A -
ELETRONORTE**

SUBESTAÇÃO PIMENTA BUENO

**MARÇO
2021
PIMENTA BUENO - Rondônia**

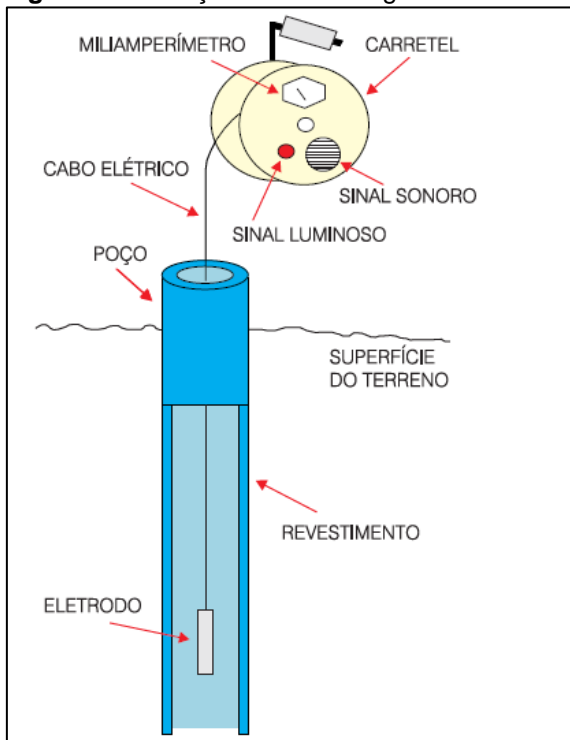
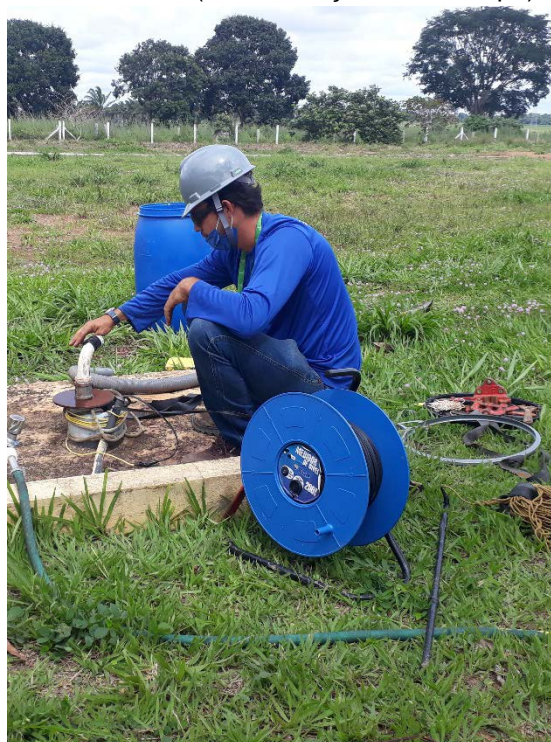
Figura 3 - Medição do nível d'água através do medidor de nível (Em ilustração e em campo)

O procedimento inicial consistiu na separação dos canos, retirada da tampa protetora, suspensão dos canos até a altura do reservatório, e aferição do nível d'água e da profundidade com seus respectivos medidores. Identificados os aspectos construtivos externos do poço foi dado início ao bombeamento a partir da bomba submersa que já se encontrava instalada.

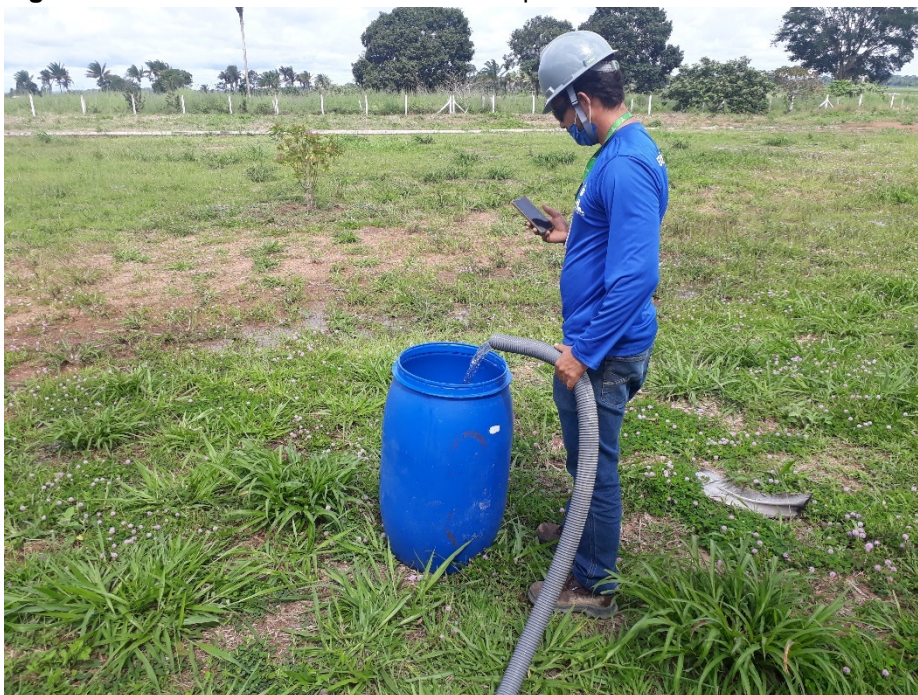
Figura 4 - Reservatório de 100 litros usado para o teste de vazão.

Após duas horas de bombeamento realizou-se o teste sob vazão estabilizada que resultaria na vazão de sucção da bomba propriamente dita. Foi usado para teste de vazão um reservatório de 100 litros; Neste poço, o tempo necessário para que o reservatório fosse preenchido totalmente foi de 1,18 min ou 78 segundos. Substituindo os dados pela equação simples:

Desse modo, considerando o reservatório de 100 litros, e 78 segundos o tempo de preenchimento do mesmo, obteve-se uma vazão de aproximadamente 4.615 litros por hora, ou de 4,6 m³/h.

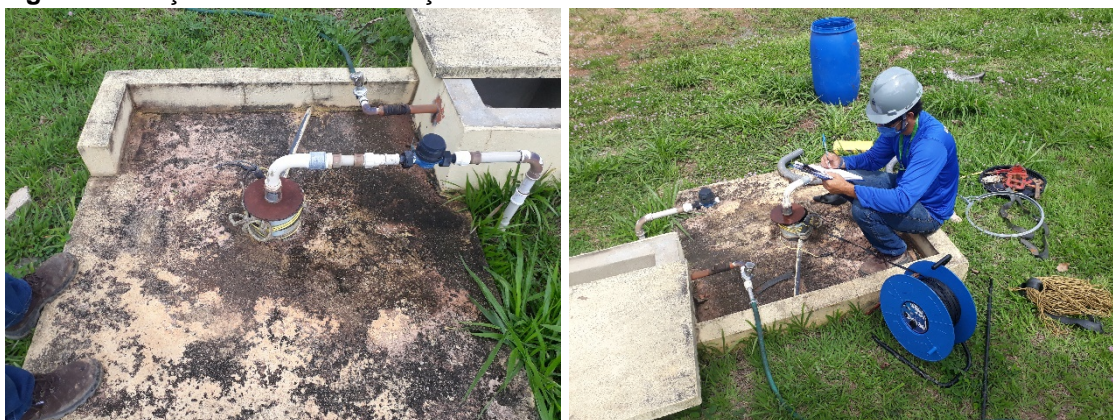
Figura 5 – Poço tubular da subestação Pimenta Bueno.

Foi também identificado material lamoso no fundo do poço o que denota uma necessidade de limpeza do mesmo.

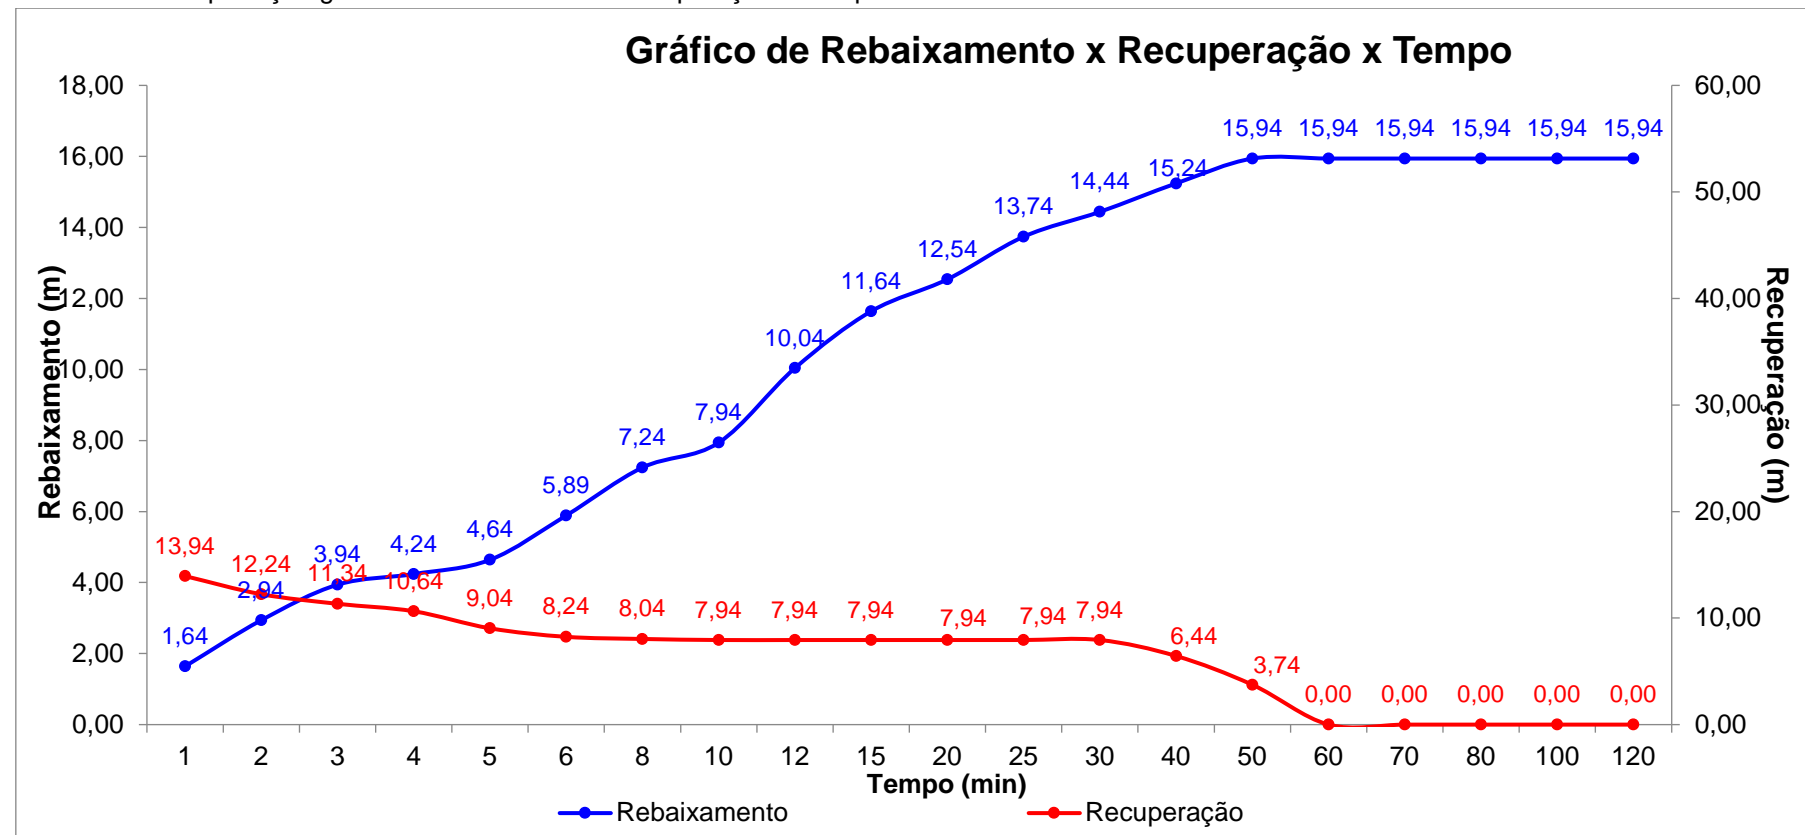
Gráfico 1 - Interpretação gráfica: Rebaixamento x Recuperação x Tempo.

No primeiro minuto o poço rebaixou pouco mais de um metro e estabilizou aos 50 minutos de bombeamento. Conforme o tempo avançava, eram medidas também as vazões parciais até que o nível d'água fosse estabilizado. Identificado o tempo de estabilização, o teste prosseguiu até o final do tempo estabelecido.

Feita a coleta e cessado o bombeamento, foram realizadas as leituras das profundidades de retorno da água conforme o avanço do tempo. Esta etapa só foi concluída quando o nível d'água retornou à sua profundidade inicial antes do bombeamento. O tempo de recuperação até o nível inicial ocorreu após 1 hora do desligamento da bomba.

O teste de bombeamento iniciado com nível d'água de 8,56 metros, apresentou estabilização aos 50 minutos, com nível dinâmico de 24,50 metros, resultando assim, em um rebaixamento de 15,94 centímetros do início do bombeamento à estabilização. A recuperação se deu de forma lenta o que pode refletir a recarga proveniente de fraturas das rochas, uma vez que a geologia da região favorece a essa condição.
