PLANO DE RECUPERAÇÃO DE ÁREA DEGRADADA

CARAJAS MATERIAL DE CONSTRUÇÃO LTDA

Plano de Recuperação de Área Degrada PRAD

**JULHO
2021**

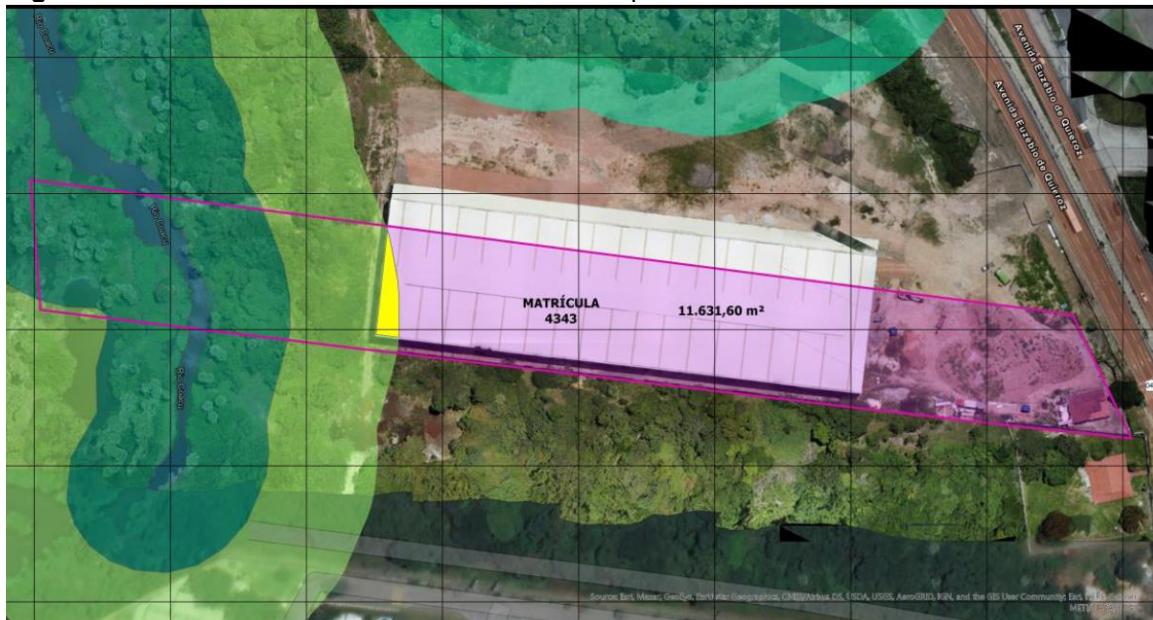
Figura 3 - ZPP e ZAP e área de interferência do empreendimento.

Nesse enquadramento, têm-se então no Riacho Coaçu, duas Zonas Ambientais, que somadas, lhe conferem uma faixa marginal total de 70 metros. Na matrícula 4343, o galpão - principal estrutura instalado no terreno - encontra-se a uma distância aproximadamente de 61,69 metros do Riacho Coaçu, ou seja, 8,31 metros em Zona Ambiental Paisagística – ZAP, totalizando 208,77 m² em ZAP, o qual deverá ser removido e a área recuperada por meio da aplicação do presente PRAD (Figura 3 e 4).

Fonte: HL Soluções Ambientais (2021). Legenda: Polígono amarelo - área ($208,77 \text{ m}^2$) do galpão que incide na ZAP.

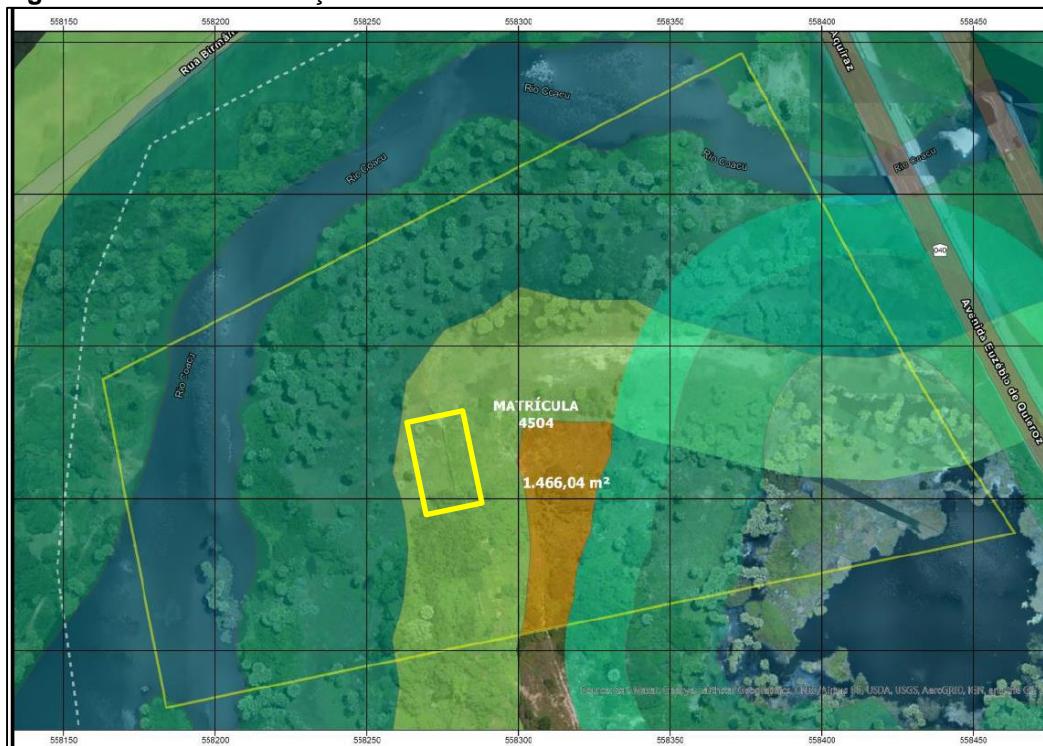
Figura 5 - Zonas de Proteção na matrícula 4504.

A outra matrícula, de número 4504, percebe-se a sobreposição de várias áreas de proteção permanente incluindo as zonas ambientais. Nesta matrícula, foi observado a presença de um muro de alvenaria incidindo sobre a ZAP da lagoa (Figura 5 e 6).

Fonte: HL Soluções Ambientais (2021).**Legenda:** Polígono amarelo - local do muro

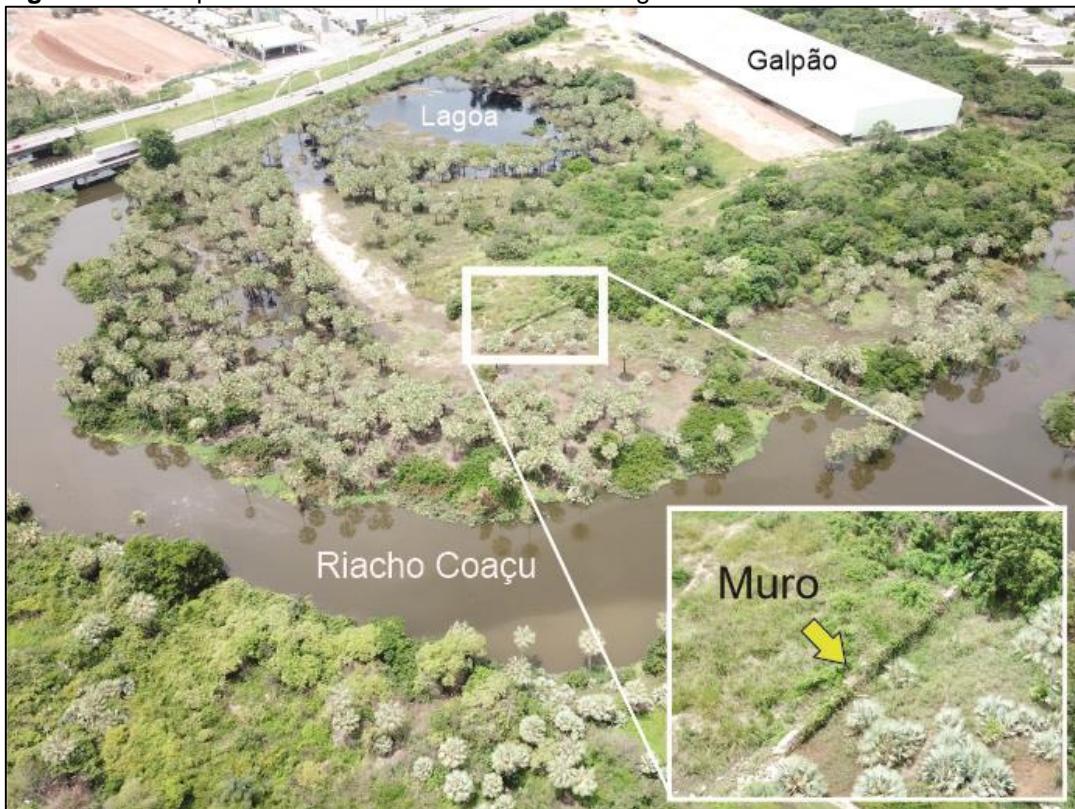
Figura 6 - Vista panorâmica do terreno exibindo vestígio de muro incidindo sobre ZAP.

Percebe-se diante das imagens, que embora o muro represente uma intervenção, o mesmo já se encontra incorporado ao ambiente. Tendo em vista este aspecto, entende-se que sua retirada pode configurar um impacto de caráter negativo, pois, mesmo que seja uma ação temporária, a retirada do muro implica em novas intervenções no meio ambiente, causando interferências em um espaço que já se encontra equilibrado ambientalmente. Além do mais, a influência da estrutura sobre o meio ambiente será irrelevante, por se tratar de um material inerte (tijolo branco), a previsão é de que o muro seja incorporado cada vez mais ao longo dos anos até que se estabeleça a adequação ambiental por completa. Portanto, o muro de alvenaria não representa uma estrutura degradadora e/ou modificadora do meio ambiente, logo, não haverá necessidade da aplicação de PRAD.

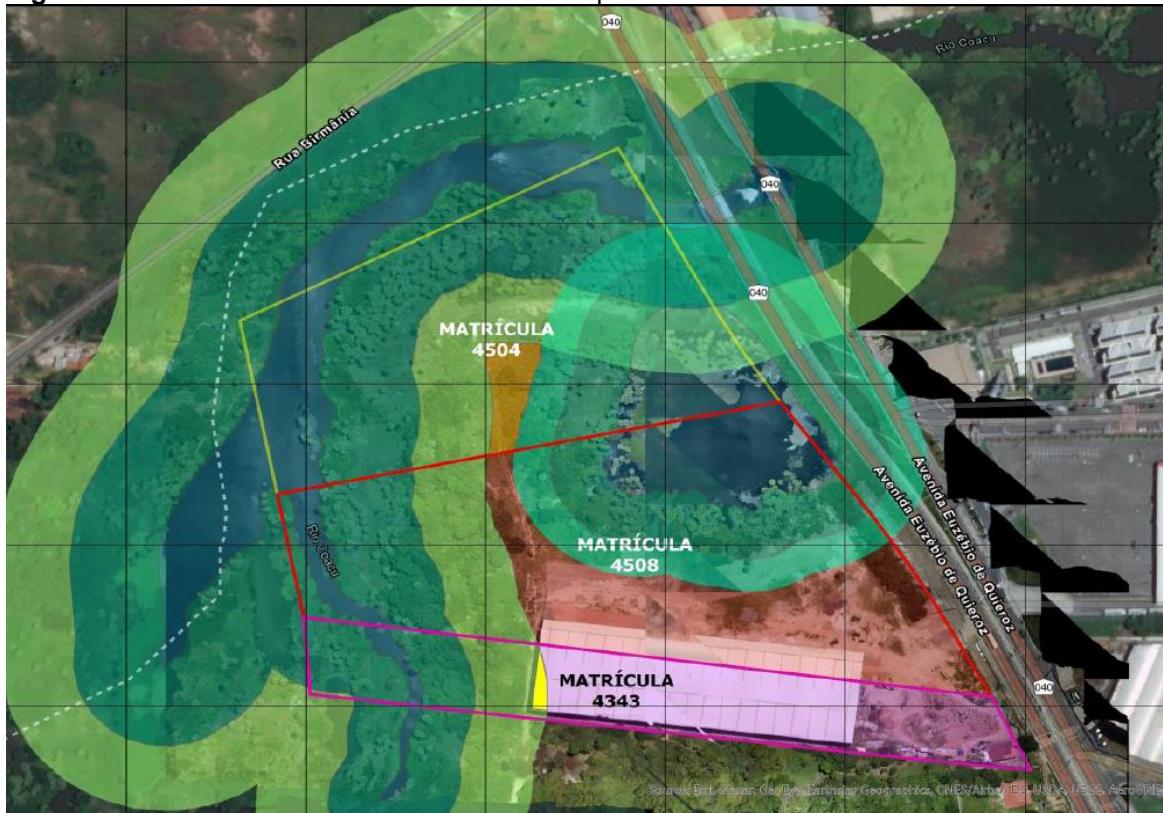
Figura 7 - Zoneamento Ambiental na área do empreendimento.

Assim, tendo como embasamento legal a delimitação a Lei nº 12.651 de 2012 e da Lei nº 784, de 08 de dezembro, de 2008, apenas a área de matrícula 4343, que se encontram em Zona Ambiental Paisagística, será objeto de aplicação deste PRAD. Deste modo, o plano prevê a retirada de 208,77 m² do galpão e aplicação de medidas de conservação da área degradada. (Figura 7)

Fonte: HL Soluções Ambientais (2021). Legenda: Faixas verdes - ZPP e ZAPs (rio e lagoa); Polígono amarelo - Local que deverá ser recuperado com a aplicação de PRAD.

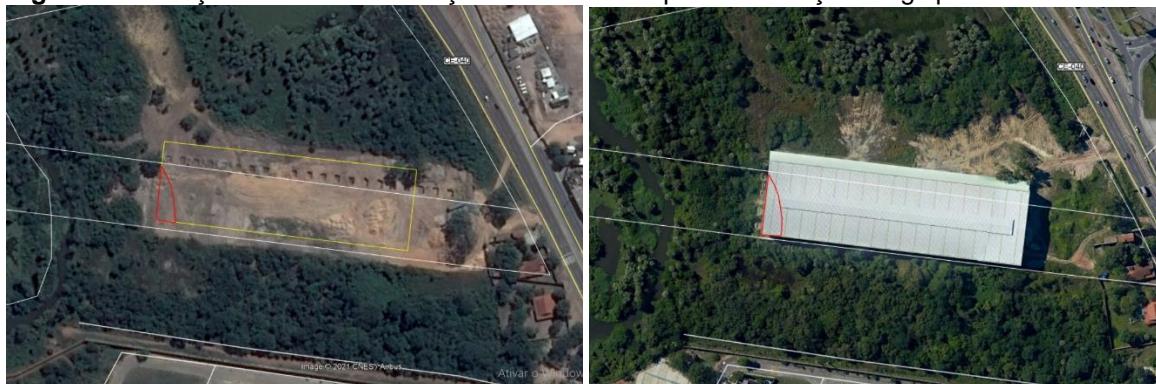
Figura 8 - Situação durante as alterações de relevo e após a instalação do galpão.

sua vez foi nivelado por meio de terraplanagem, o que sugere que durante a remoção da área do galpão sobre a ZAP, a superfície topográfica deverá ser reestabelecida às condições naturais encontradas antes da instalação do empreendimento (Figura 8).

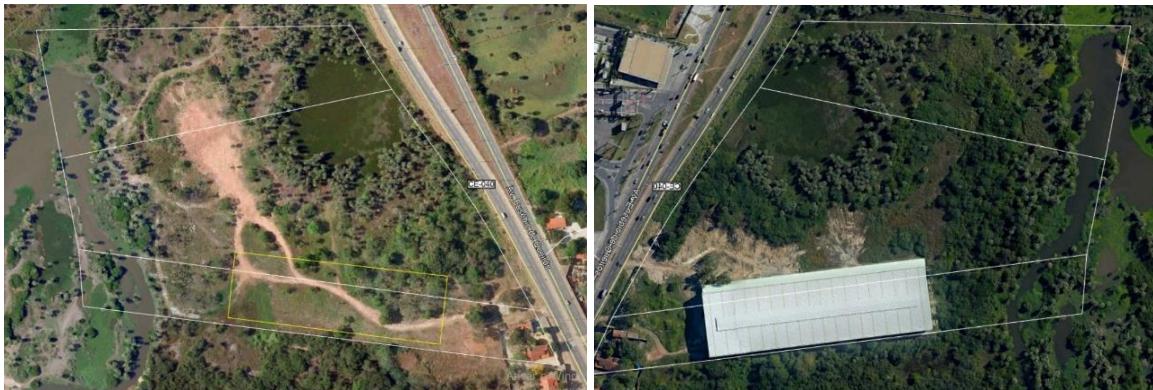
Figura 10 - Situação dos solo antes (2009) e depois da instalação do empreendimento (2020).

Assim como no relevo, estes solos sofreram alterações na terraplanagem devido empilhamento de material alóctone, ou proveniente de outras localidades. Contudo, esta alteração pouco comprometeu os solos naturais, que anteriormente ao empreendimento já se encontravam degradados e com pouco vegetação (Figura 10).

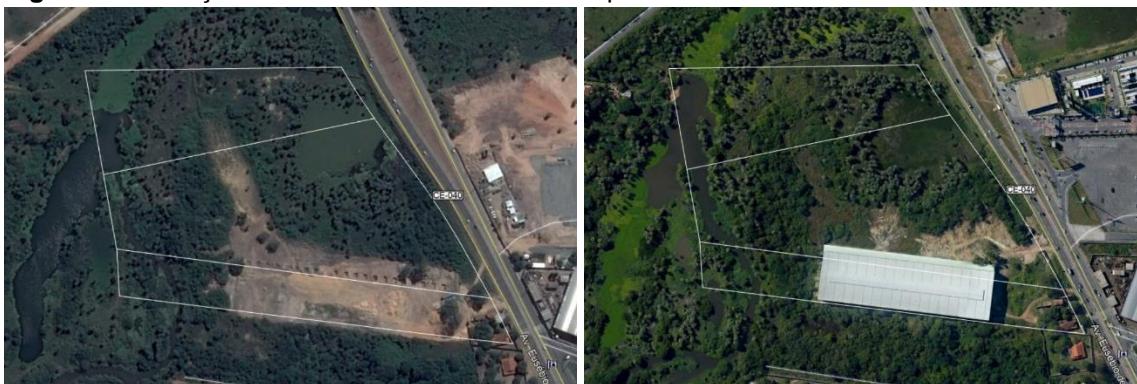
Figura 16: Situação do Riacho em 2014 sem o empreendimento e atualmente.

Como já discutido em outros tópicos, não foi identificada interferência direta do empreendimento no recurso hídrico local, nem durante e nem após a instalação. Desse modo, as ações do Plano de Recuperação de Áreas Degradadas serão direcionadas somente para a retirada das estruturas que estão sobre as zonas de proteção.

Atualmente, o riacho se mantém no fluxo original, onde se observa que a única alteração que ocorreu foi a ocupação de sua margem paisagística (ZPA). Apesar disso, a construção do galpão não limitou o desenvolvimento da vegetação ribeirinha e herbácea, tendo inclusive sua presença mais significativa do que em outros setores do curso hídrico (Figura 16).

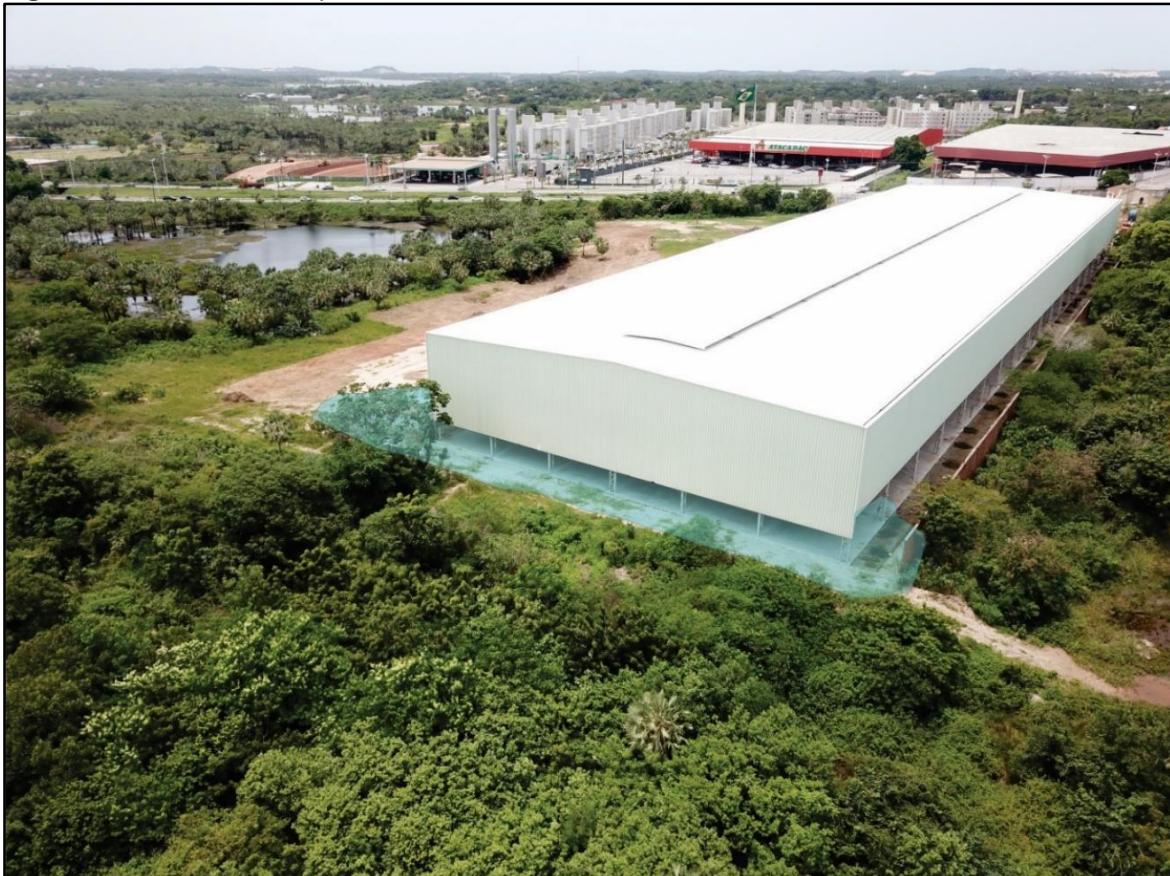
Figura 17: Área a ser recuperada no terreno de matrícula 4343.

Visto que a intervenção não ocasionou perdas da mata ciliar e nem afetou significativamente o potencial de crescimento e germinação das espécies locais, o processo de recuperação proposto neste plano, envolverá a reabilitação do solo e a recuperação da vegetação arbustiva da ZAP (Figura 17).

Fonte: HL Soluções Ambientais (2021). **Legenda** - Em azul - Área a ser recuperada.

Inicialmente, deve-se realizar o isolamento da área e a retirada dos fatores de degradação, cercando o local afim de evitar entrada de pessoas e animais dando início aos processos de recuperação das características físicas dos solos.
