PLANO DE RECUPERAÇÃO DE ÁREA DEGRADADA

CARAJAS MATERIAL DE CONSTRUÇÃO LTDA

Plano de Recuperação de Área Degradada PRAD em uma propriedade no Eusébio

**JULHO
2021**

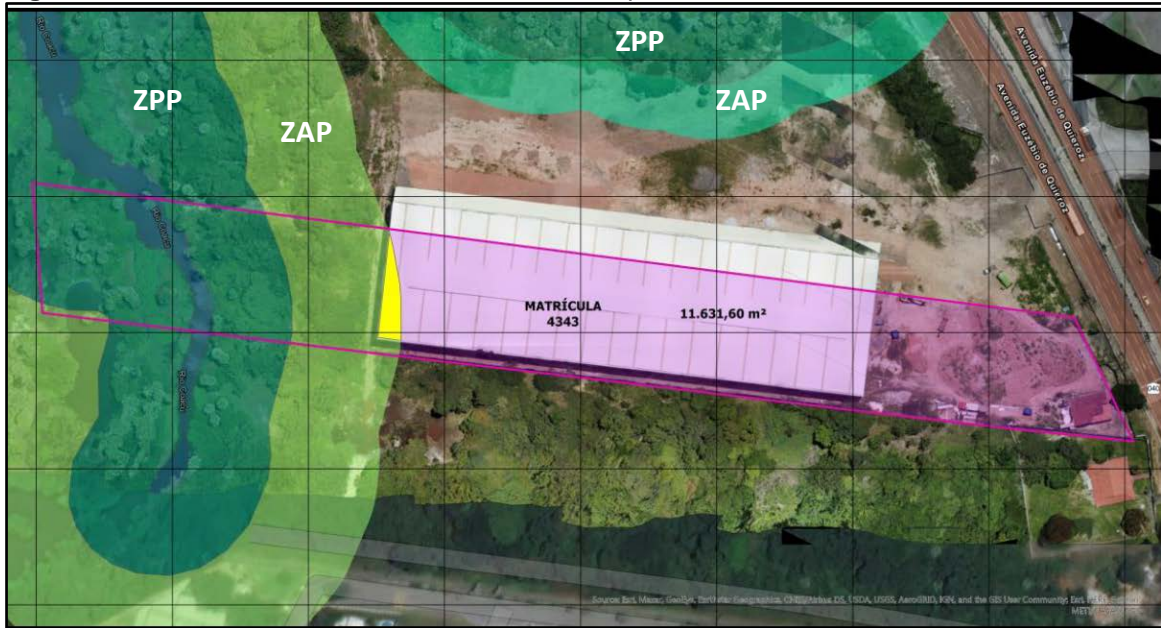
Figura 3 - ZPP e ZAP e área de interferência do empreendimento.

Nesse enquadramento, têm-se então no Riacho Coaçu, duas Zonas Ambientais, que somadas, lhe conferem uma faixa marginal total de 70 metros. Na matrícula 4343, o galpão - principal estrutura instalado no terreno - encontra-se a uma distância aproximadamente de 61,69 metros do Riacho Coaçu, ou seja, 8,31 metros em Zona Ambiental Paisagística – ZAP, totalizando 208,77 m² em ZAP, o qual deverá ser removido e a área recuperada por meio da aplicação do presente PRAD (Figura 3 e 4).

Fonte: HL Soluções Ambientais (2021). **Legenda:** Polígono amarelo - área (208,77 m²) do galpão que incide sobre a ZAP.

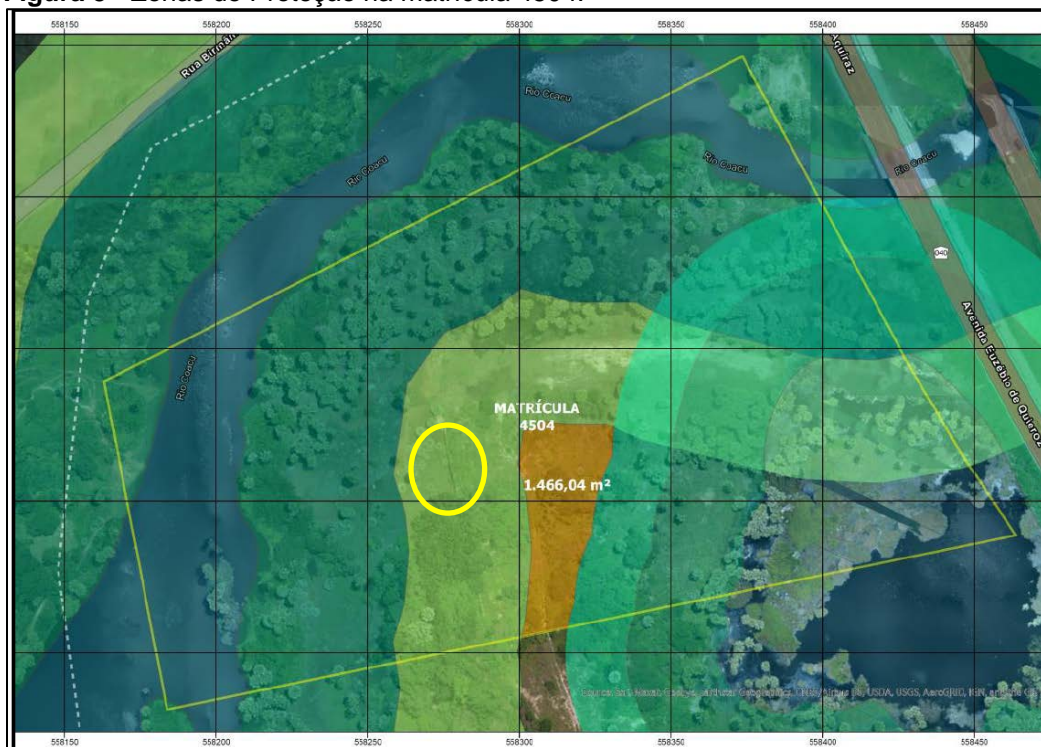
Figura 5 - Zonas de Proteção na matrícula 4504.

observado a presença de um muro de alvenaria incidindo sobre a ZAP da lagoa (Figura 5 e 6).

Fonte: HL Soluções Ambientais (2021). **Legenda:** Círculo amarelo - local do muro.

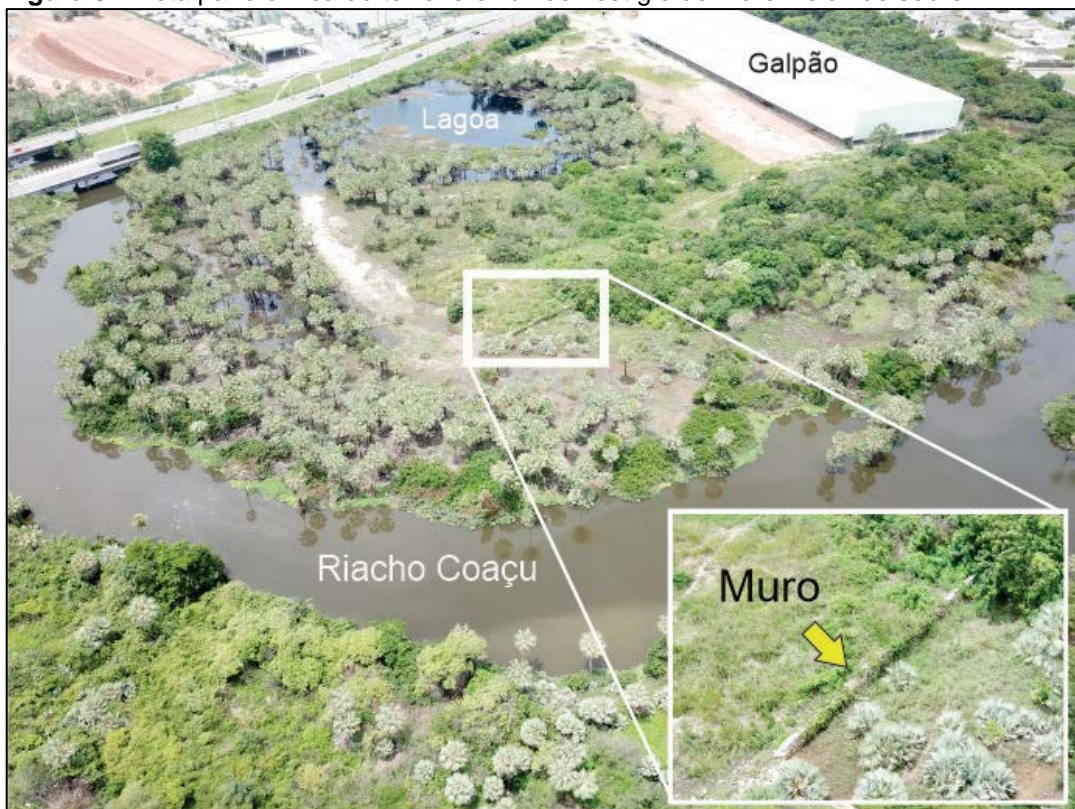
Figura 6 - Vista panorâmica do terreno exibindo vestígio de muro incidindo sobre ZAP.

Percebe-se diante das imagens, que embora o muro represente uma intervenção, o mesmo já se encontra incorporado ao ambiente. Tendo em vista este aspecto, entende-se que sua retirada pode configurar um impacto de carácter negativo, pois, mesmo que seja uma ação temporária, a retirada do muro implica em novas intervenções no meio ambiente, causando interferências em um espaço que já se encontra equilibrado ambientalmente. Além do mais, a influência da estrutura sobre o meio ambiente será irrelevante, por se tratar de um material inerte (tijolo branco), a previsão é de que o muro seja incorporado cada vez mais, ao longo dos anos, até que se estabeleça a adequação ambiental por completa. Portanto, o muro de alvenaria não representa uma estrutura degradadora e/ou modificadora do meio ambiente, não havendo assim, necessidade da aplicação de PRAD.

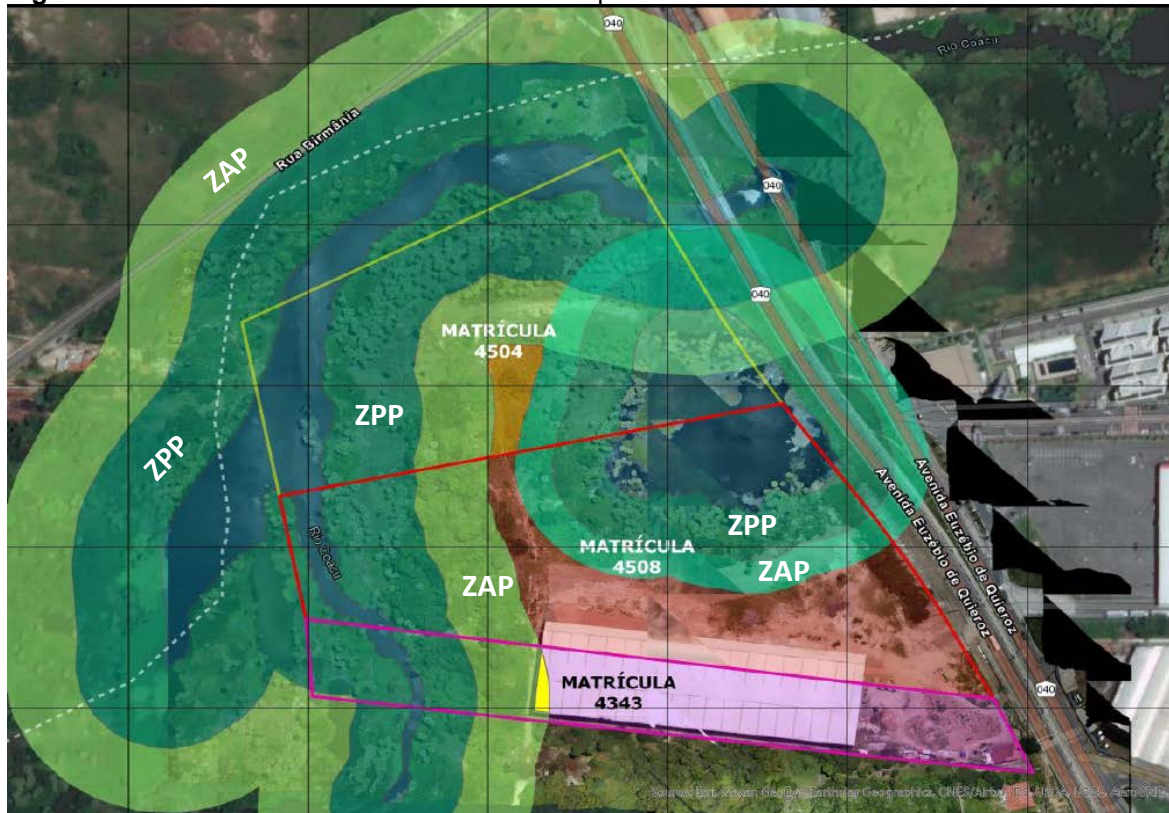
Figura 7 - Zoneamento Ambiental na área do empreendimento.

Assim, tendo como embasamento legal a delimitação a Lei nº 12.651 de 2012 e da Lei nº 784, de 08 de dezembro, de 2008, apenas a área de matrícula 4343, que se encontram em Zona Ambiental Paisagística, será objeto de aplicação deste PRAD. Deste modo, o plano prevê a retirada de 208,77 m² do galpão e aplicação de medidas de conservação da área degradada. (Figura 7)

Fonte: HL Soluções Ambientais (2021). **Legenda:** Faixas verdes - ZPPs e ZAPs do Rioho Coçue da lagoa; Polígono amarelo - Local que deverá ser recuperado com a aplicação de PRAD. Polígono laranja - Área sem restrição.

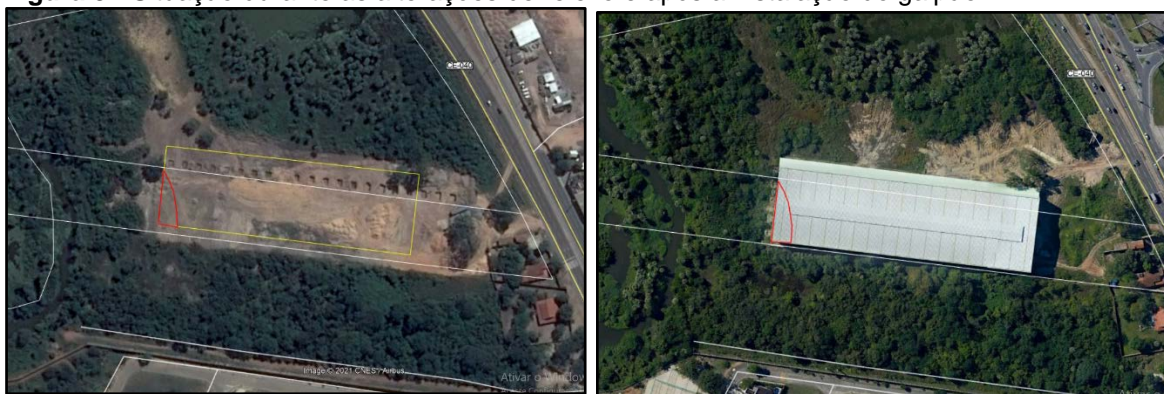
O terreno do empreendimento incide sobre os depósitos aluviais do riacho Coaçu e sobre o domínio do Grupo Barreiras. Trata-se de um terreno relativamente plano com suaves ondulações. Antes da instalação das estruturas, o terreno apresentava inclinação em direção ao rio compreendendo pouco menos de 2,00 metros de diferença altimétrica em 180 metros de extensão do galpão. Este área por sua vez foi nivelado por meio de terraplanagem, o que sugere que durante a remoção da área do galpão sobre a ZAP, a superfície topográfica deverá ser reestabelecida às condições naturais encontradas antes da instalação do empreendimento (Figura 8).

Figura 8 - Situação durante as alterações de relevo e após a instalação do galpão.

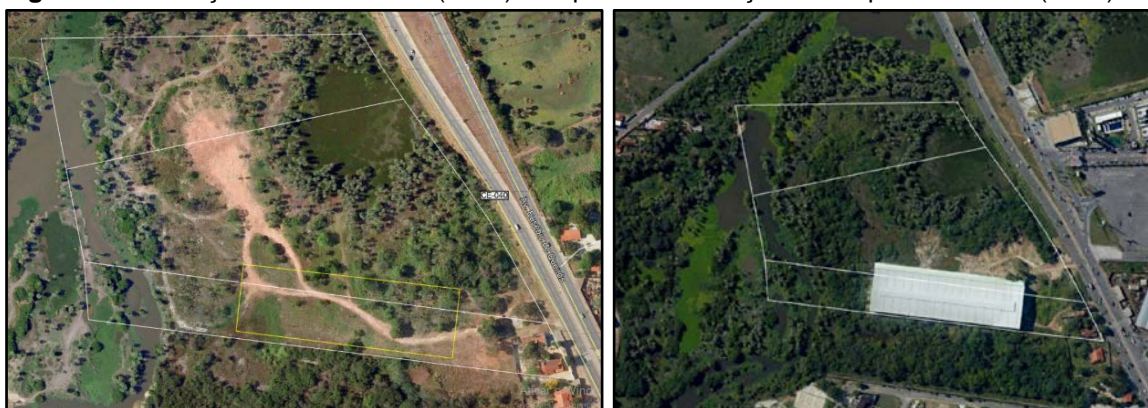
Assim como no relevo, estes solos sofreram alterações na terraplanagem devido empilhamento de material alóctone, ou proveniente de outras localidades. Contudo, esta alteração pouco comprometeu os solos naturais, que anteriormente ao empreendimento já se encontravam degradados e com pouco vegetação (Figura 10).

Figura 10 - Situação dos solo antes (2009) e depois da instalação do empreendimento (2020).

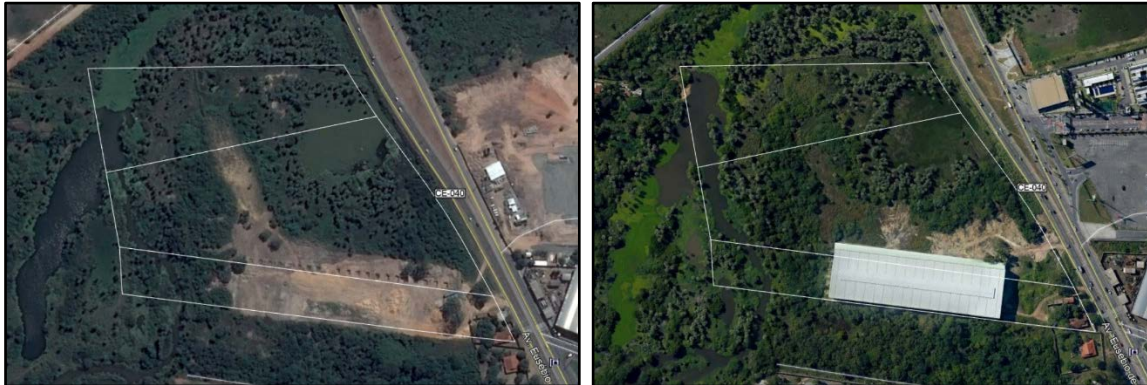
Atualmente, o riacho se mantém no fluxo original, onde se observa que a única alteração que ocorreu foi a ocupação de sua margem paisagística (ZPA). Apesar disso, a construção do galpão não limitou o desenvolvimento da vegetação ribeirinha e herbácea, tendo inclusive sua presença mais significativa do que em outros setores do curso hídrico (Figura 16).

Figura 16: Situação do Riacho em 2014 sem o empreendimento e atualmente.

Como já discutido em outros tópicos, não foi identificada interferência direta do empreendimento no recurso hídrico local, nem durante e nem após a instalação. Desse modo, as ações do Plano de Recuperação de Áreas Degradadas serão direcionadas somente para a retirada das estruturas que estão sobre as zonas de proteção.

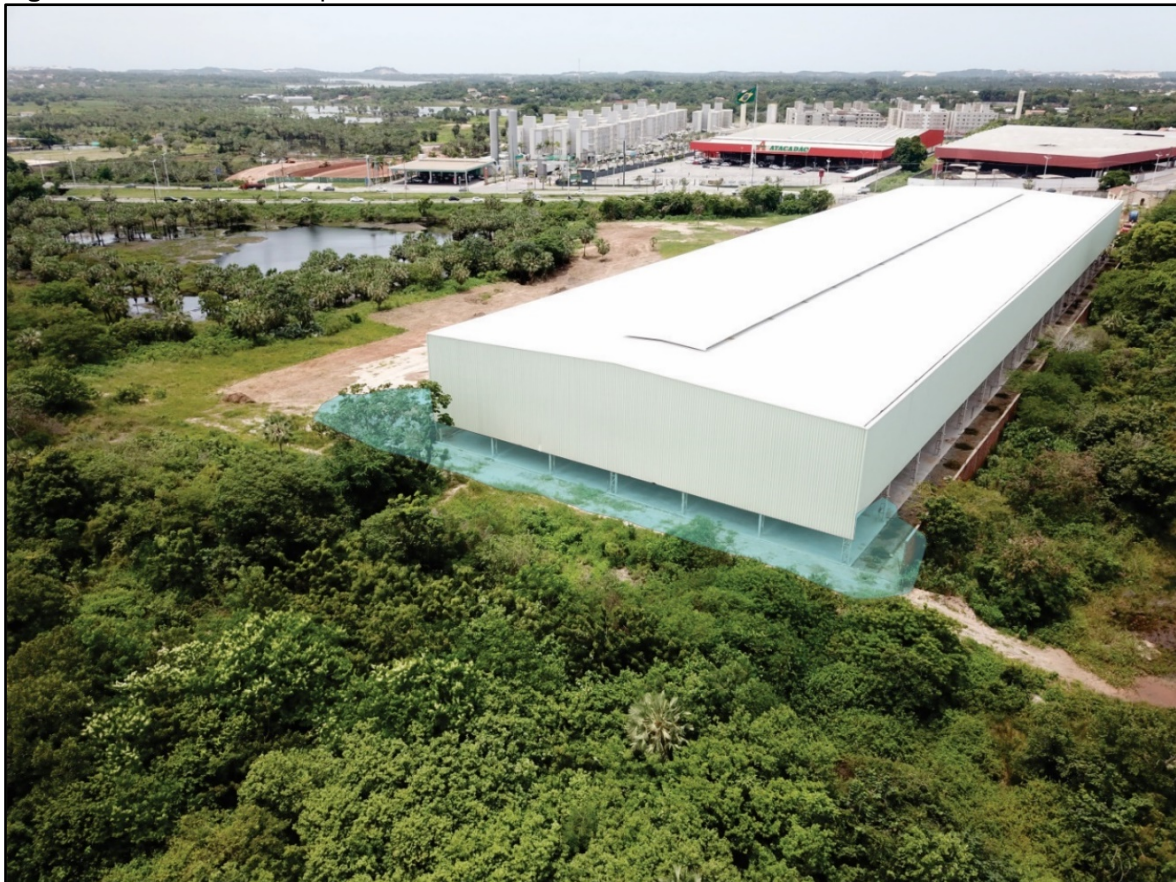
Figura 17: Área a ser recuperada no terreno de matrícula 4343.

Visto que a intervenção não ocasionou perdas da mata ciliar e nem afetou significativamente o potencial de crescimento e germinação das espécies locais, o processo de recuperação proposto neste plano, envolverá a reabilitação do solo e a recuperação da vegetação arbustiva da ZAP (Figura 17).

Fonte: HL Soluções Ambientais (2021). **Legenda** - Em azul - Área a ser recuperada.

Inicialmente, deve-se realizar o isolamento da área e a retirada dos fatores de degradação, cercando o local a fim de evitar entrada de pessoas e animais dando início aos processos de recuperação das características físicas dos solos.
