- TESTE DE ABSORÇÃO DO SOLO -

**INTRAPACK INDUSTRIA E COMERCIO DE
PLÁSTICO LTDA**

**MARÇO
2019**

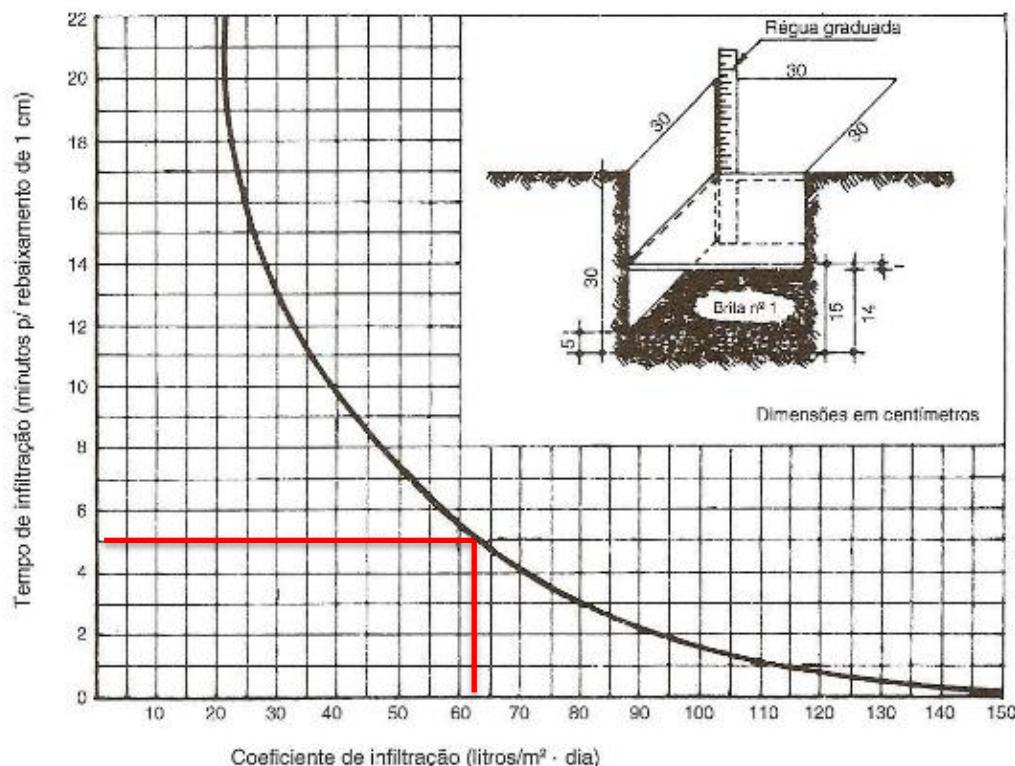
Gráfico 01: Coeficiente de absorção do solo local.

Concluímos que, de acordo com o gráfico, o coeficiente de absorção do solo é de aproximadamente **63 L/m² ao dia**.

Portanto, a média final total do processo de infiltração do solo é de cinco minutos e dezoito segundos. Utilizando o gráfico de infiltração podemos determinar o coeficiente real de infiltração do solo e com este padrão determinar se o solo do local possui característica suficiente para permitir uma boa infiltração de água.

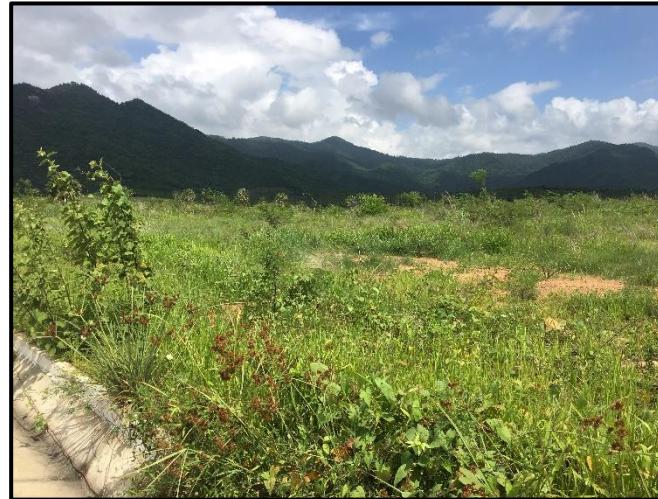
Registro da propriedade e solo do local

Analizando a respectiva tabela anterior, determinaremos que o solo do local seja caracterizado como: areia ou silte argiloso, ou solo arenoso com húmus e turfas, variando a solos constituídos predominantemente de areias e siltes. Estas características podem ser bem percebidas no registro fotográfico nos tópicos a baixo.

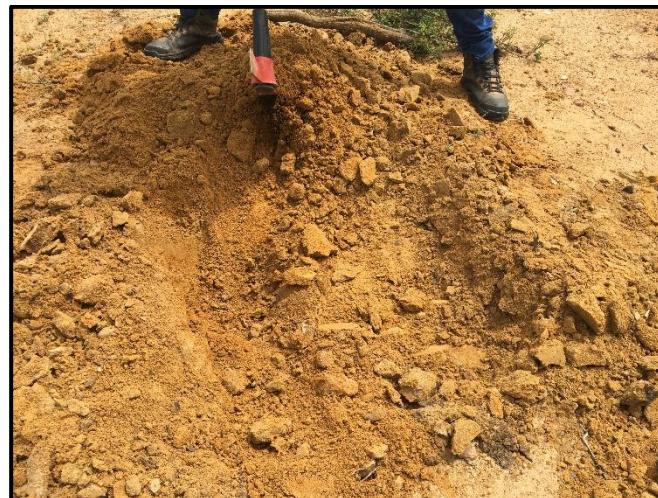
Registro do solo no terreno do empreendimento
