PARECER TÉCNICO N° 4117/2019 – DICOP/GECON Processo N° 8409815/2018

Assunto: Renovação da Licença de Operação para Posto de Revenda de Combustíveis e Derivados de Petróleo

Interessado: POSTO DUNAS LTDA.

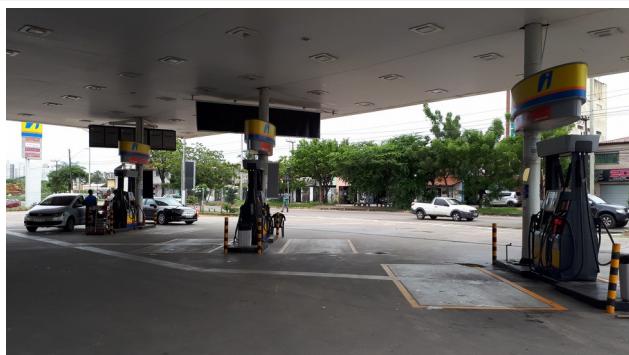
A área de abastecimento de veículos possui coberta com estrutura metálica e piso pavimentado em concreto impermeabilizado, circundado por conjunto de canaletas metálicas. Ressalta-se que deve ser realizada manutenção periódica na área, onde há risco de infiltração de resíduos de combustível e óleo e consequente contaminação do solo.

Encontram-se instaladas 03 (três) bombas de abastecimento, totalizando 18 (dezoito) bicos, assim divididos: 06 (seis) bicos para Gasolina tipo C Comum; 06 (seis) bicos para Gasolina Aditivada; 04 (quatro) bicos para Etanol Hidratado Comum e 02 (dois) bicos para Óleo Diesel B S10 Comum. As bombas contam com câmara de contenção de vazamentos (*sump*).

Foto 01: Área de abastecimento.

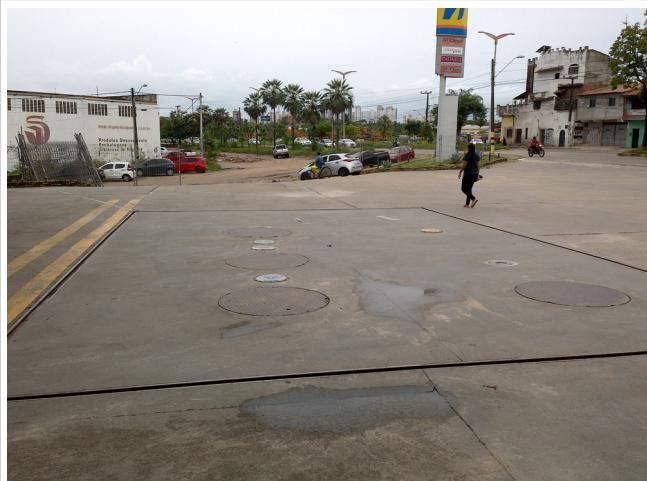
A área de tanques possui piso pavimentado em concreto, circundado por conjunto de canaletas metálicas. Encontram-se instalados 02 (dois) tanques, sendo um pleno e outro tripartido, que compõe o Sistema de Armazenamento Subterrâneo de Combustíveis – SASC, conforme segue:

Foto 02: Área de tancagem.

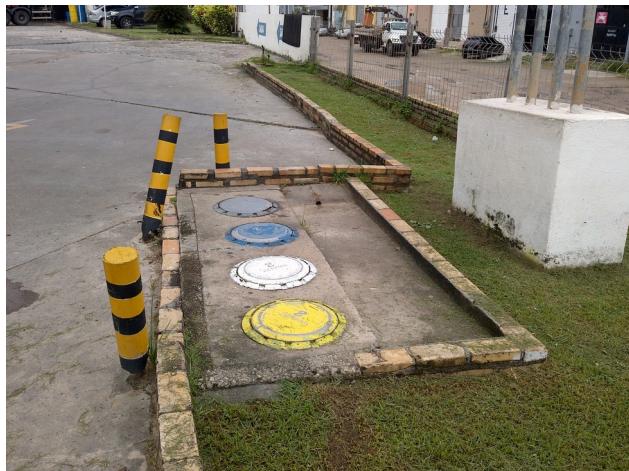
O posto conta com descarga de combustível à distância, instalada em piso não impermeabilizado, com ausência de sistema de drenagem do afluente oleoso. A impermeabilização da área e instalação de sistema de drenagem encontra-se prevista em cronograma de execução de serviços de reparo acostado à folha 158.

Foto 03: Descarga de combustível à distância.

- Registro fotográfico da execução dos seguintes serviços de reparo no posto: a) Instalação de dispositivo para descarga selada em todos os bocais de descarga de combustível, fabricado conforme ABNT NBR 15138 e instalado conforme ABNT NBR 13783; b) Disponibilização de bandeja coletora de respingos no filtro de óleo diesel; c) Execução de pavimentação impermeável e instalação de canaletas de drenagem na área de descarga de combustível à distância; d) Substituição da extremidade de terminal de respiro de tanque inadequada, empregando válvula para dispersão de gases;

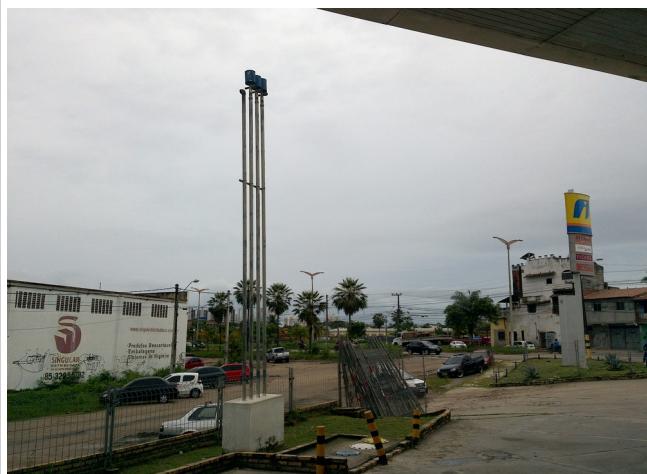
Visualizou-se 04 (quatro) terminais de respiro dos tanques, sendo 03 (três) destes compatíveis com as determinações da ABNT NBR 13.783, com tubulações aéreas metálicas em ferro galvanizado e extremidades em válvula adequada. Um dos terminais apresenta extremidade com conexão curva, cuja adequação se encontra prevista em cronograma de reforma (fl. 158).

Foto 04: Terminais de respiro.

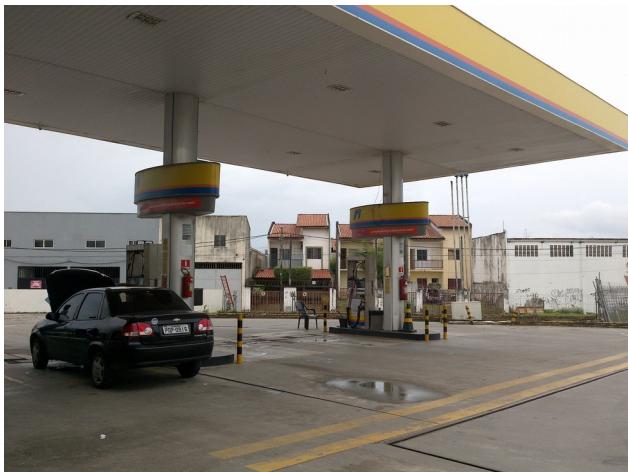
A área destinada ao abastecimento de veículos com gás natural veicular possui 02 (dois) dispensers dotados de 02 (duas) mangueiras cada. O compressor e cilindros de estocagem do GNV ficam localizados em ambiente isolado com paredes em alvenaria de blocos de concreto, com cobertura metálica e ventilação cruzada através de blocos vazados de concreto. A empresa responsável pelo fornecimento do gás canalizado é a Companhia de Gás do Ceará – CEGÁS.

Foto 05: Área de abastecimento com GNV.

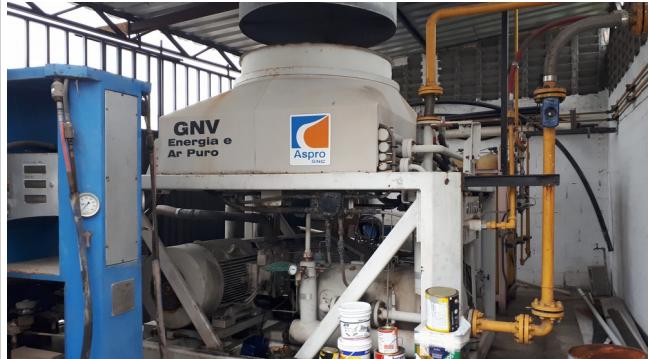
Foto 06: Sala de compressor de GNV.

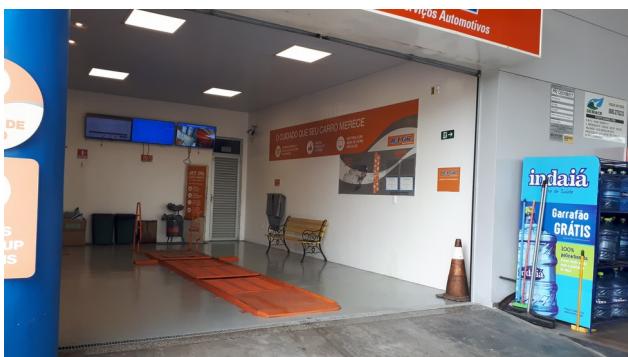
Foi destinado para a atividade ambiente coberto, com piso em concreto revestido com resina e parede em alvenaria com pintura acrílica, com presença de canaleta para drenagem do afluente oleoso. O acondicionamento do Óleo Lubrificante Usado e Contaminado – OLUC é feito em tambor metálico.

Foto 07: Área de troca de óleo.

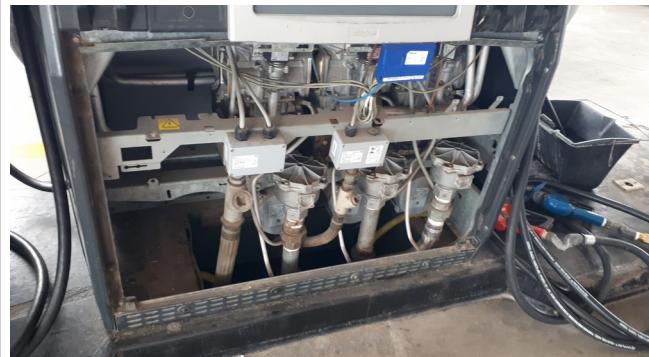
Foto 08: Sump da bomba de abastecimento.

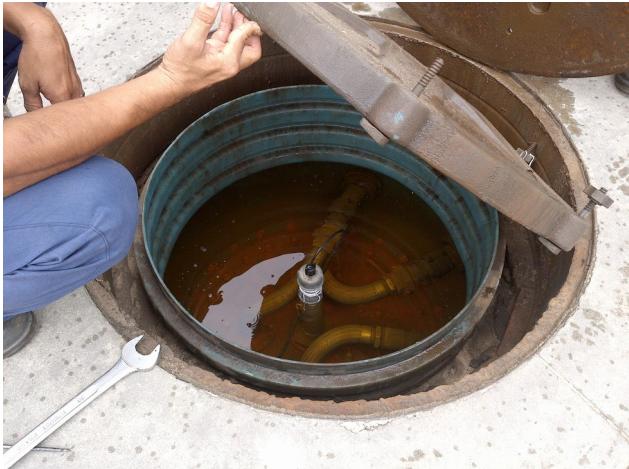
Observou-se câmaras de contenção (*sump*) instaladas nas bocas de visita dos tanques e nas bocas de descarga de combustível, além de dispositivo para descarga selada, previsto pela ABNT NBR 15138, o qual proporciona a operação estanque durante o descarregamento de combustível.

Foto 09: *Sump* da boca de visita do tanque.

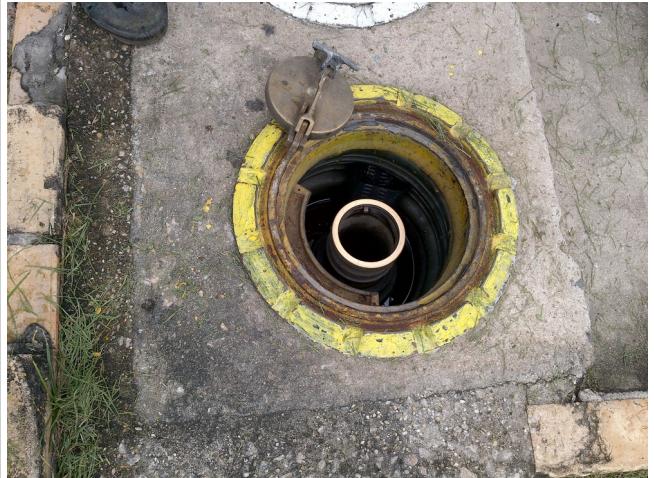
Foto 10: *Sump* da boca de descarga do tanque, sem dispositivo para descarga selada.

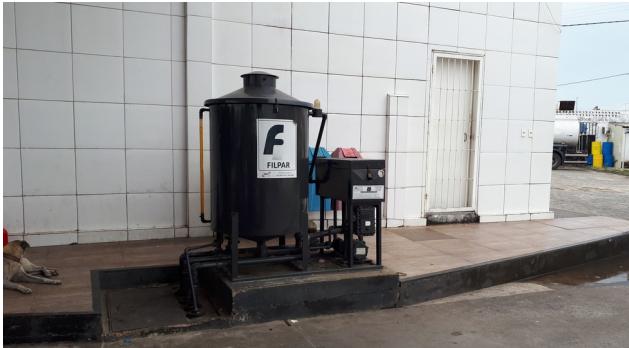
O posto conta com 01 (um) filtro prensa, com presença de câmara de contenção de vazamentos (*sump*), instalado sob a cobertura da área de abastecimento com GNV. Não foi visualizada bandeja coletora de respingos, no entanto, o cronograma de reforma apresentado (fl. 158) prevê sua instalação.

Foto 11: Filtro de diesel.

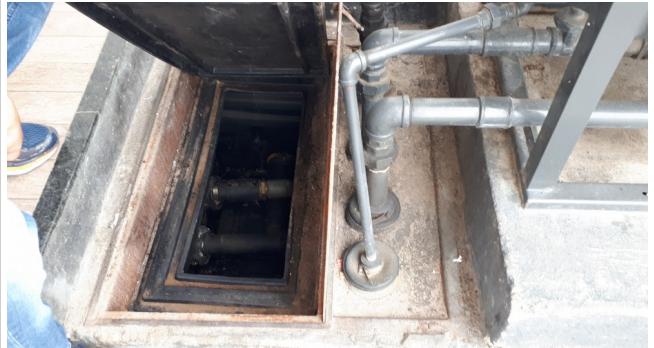
Foto 12: *Sump* do filtro de diesel.

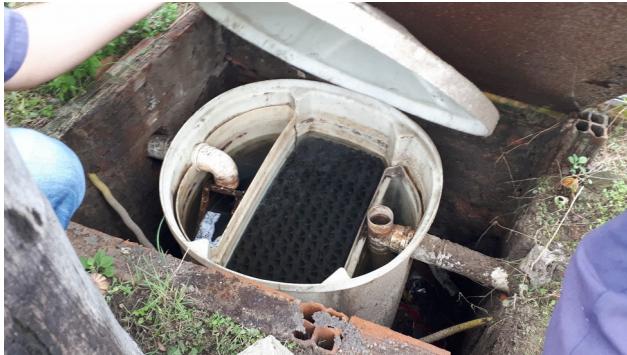
O Sistema de Drenagem Oleosa - SDO do posto, para onde se direcionam as águas com resíduos de combustível e óleo, é composto por canaletas metálicas, tubulação subterrânea e 02 (dois) Separadores de Água e Óleo (SAO).

Foto 13: Separador de Água e Óleo 01.

Enfatiza-se que todos os componentes do Sistema de Drenagem Oleosa devem passar por limpeza e manutenção periódicas, de forma a garantir a eficiência do sistema, evitando a contaminação do solo e da água por efluentes oleosos.

- O empreendedor deverá realizar manutenção periódica no Sistema de Drenagem Oleosa, incluindo a pavimentação do piso das áreas de contribuição, canaletas, tubulação subterrânea, caixa de areia e Separador de Água e Óleo;

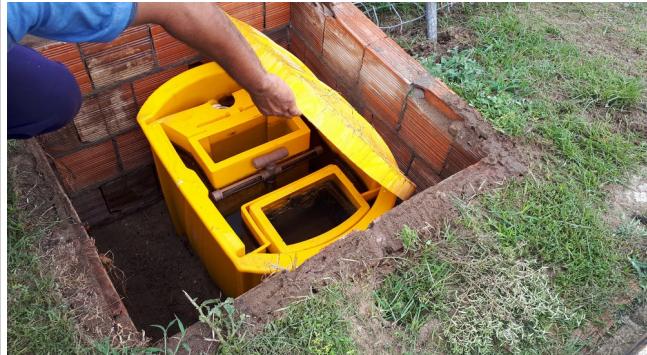
Foto 14: Separador de Água e Óleo 02.
