RELATÓRIO TÉCNICO N° 1710/2019 – DICOP/GECON Processo N° 8409815/2018

Assunto: Renovação da Licença de Operação para Posto de Revenda de Combustíveis e Derivados de Petróleo

Interessado: POSTO DUNAS LTDA.

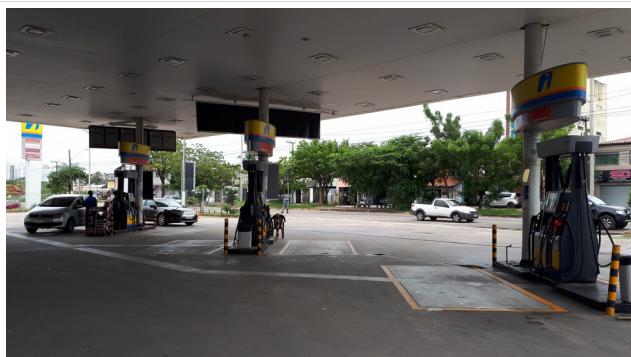
A área de abastecimento de veículos possui coberta com estrutura metálica e piso pavimentado em concreto impermeabilizado, circundado por conjunto de canaletas metálicas. Ressalta-se que deve ser realizada manutenção periódica na área, onde há risco de infiltração de resíduos de combustível e óleo e consequente contaminação do solo.

Encontram-se instaladas 03 (três) bombas de abastecimento, totalizando 18 (dezoito) bicos, assim divididos: 06 (seis) bicos para Gasolina tipo C Comum; 06 (seis) bicos para Gasolina Aditivada; 04 (quatro) bicos para Etanol Hidratado Comum e 02 (dois) bicos para Óleo Diesel B S10 Comum. As bombas contam com câmara de contenção de vazamentos (*sump*).

Foto 01: Área de abastecimento.

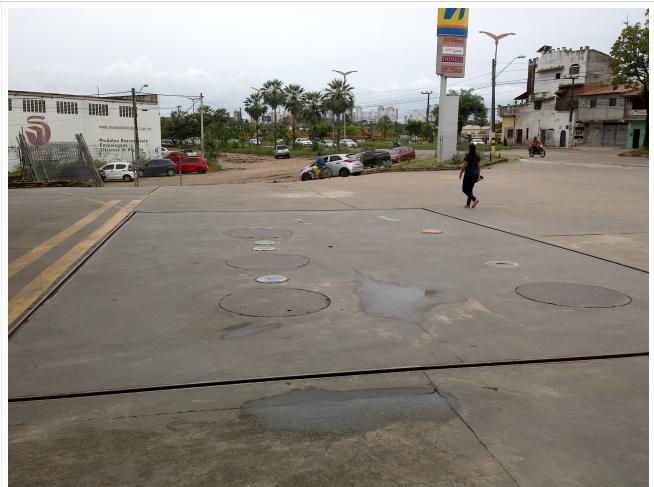
A área de tanques possui piso pavimentado em concreto, circundado por conjunto de canaletas metálicas. Encontram-se instalados 02 (dois) tanques, sendo um pleno e outro tripartido, que compõe o Sistema de Armazenamento Subterrâneo de Combustíveis – SASC, conforme segue:

- Tanque 01 (Pleno c/ 30m³): Gasolina C Comum;
- Tanque 02 (Tripartido c/ 30m³): Gasolina C Aditivada – 10m³, Etanol Hidratado Comum – 10m³ e Óleo Diesel B S10 Comum – 10m³.

Foto 02: Área de tancagem.

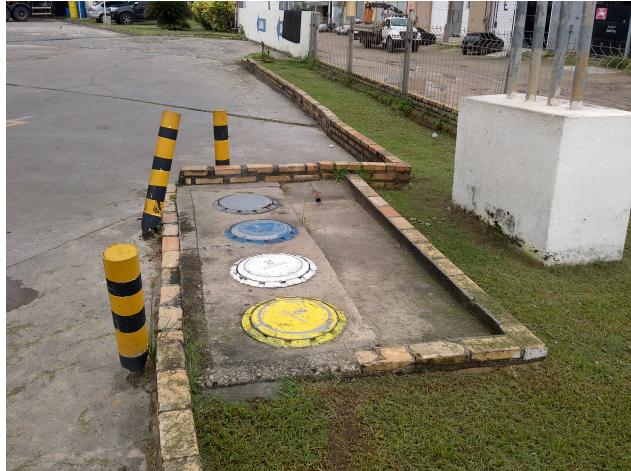
O posto conta com descarga de combustível à distância, instalada em piso não impermeabilizado, com ausência de sistema de drenagem do afluente oleoso. Deverá ser providenciada a impermeabilização da área e instalado sistema de canaleta em todo o perímetro.

Foto 03: Descarga de combustível à distância.

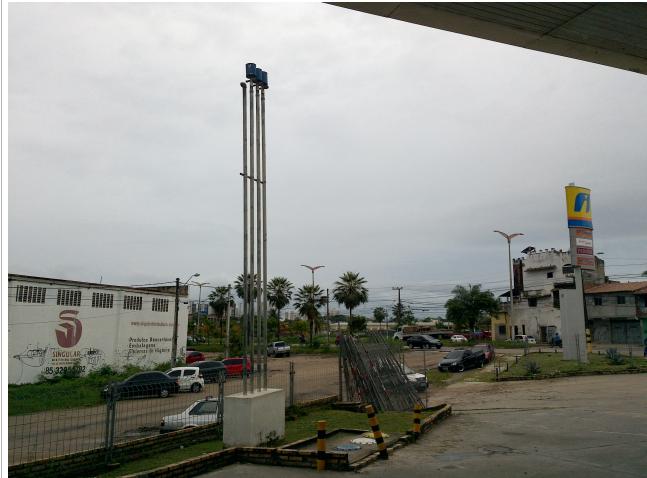
Visualizou-se 04 (quatro) terminais de respiro dos tanques, sendo 03 (três) destes compatíveis com as determinações da ABNT NBR 13.783, com tubulações aéreas metálicas em ferro galvanizado e extremidades em válvula adequada. Um dos terminais apresenta extremidade com conexão curva, devendo ser substituída por válvula para dispersão dos gases.

Foto 04: Terminais de respiro.

- X) Cronograma físico para a execução dos seguintes serviços de reparo no posto, observando o prazo máximo de 06 (seis) meses:
- a) Instalação de dispositivo para descarga selada em todos os bocais de descarga de combustível, fabricado conforme ABNT NBR 15138 e instalado conforme ABNT NBR 13783; b) Disponibilização de bandeja coletora de respingos no filtro de óleo diesel; c) Execução de pavimentação impermeável e instalação de canaletas de drenagem na área de descarga de combustível à distância; d) Substituição da extremidade de um dos terminais de respiro dos tanques, empregando válvula adequada para dispersão de gases.

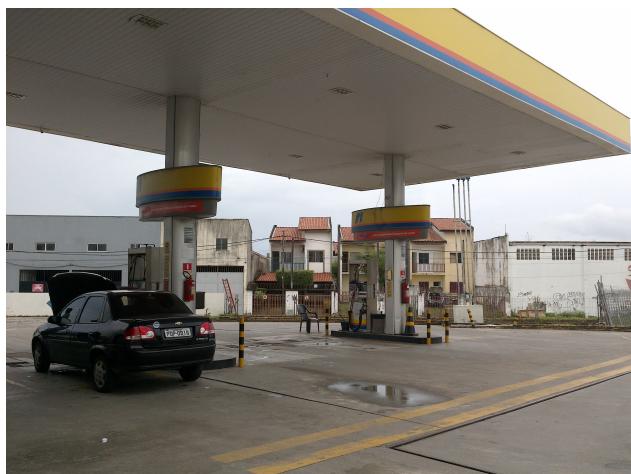
A área destinada ao abastecimento de veículos com gás natural veicular possui 02 (dois) dispensers dotados de 02 (duas) mangueiras cada. O compressor e cilindros de estocagem do GNV ficam localizados em ambiente isolado com paredes em alvenaria de blocos de concreto, com cobertura metálica e ventilação cruzada através de blocos vazados de concreto. A empresa responsável pelo fornecimento do gás canalizado é a Companhia de Gás do Ceará – CEGÁS.

Foto 05: Área de abastecimento com GNV.

- II) Cópia dos 03 (três) últimos relatórios de inspeção periódica das instalações de Gás Natural Veicular – GNV;

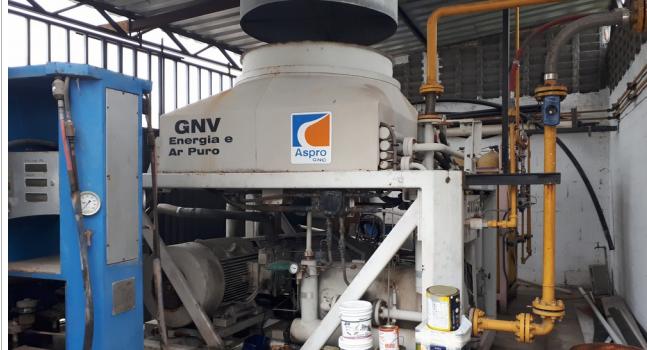
Foto 06: Sala de compressor de GNV.

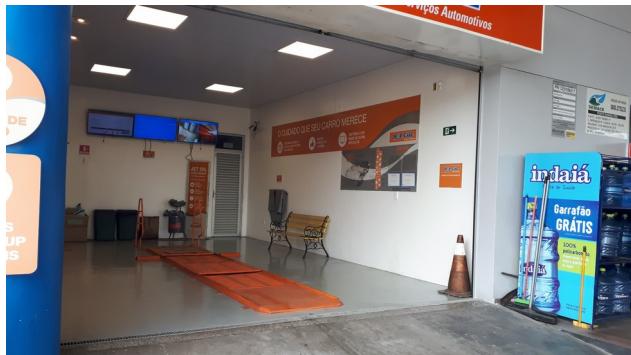
Foi destinado para a atividade ambiente coberto, com piso em concreto revestido com resina e parede em alvenaria com pintura acrílica, com presença de canaleta para drenagem do afluente oleoso. O acondicionamento do Óleo Lubrificante Usado e Contaminado – OLUC é feito em tambor metálico.

Foto 07: Área de troca de óleo.

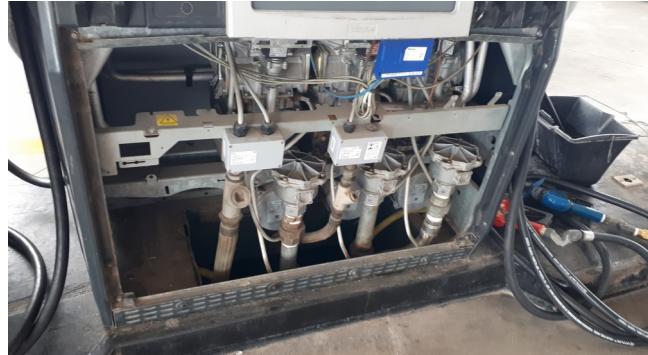
Foto 08: Sump da bomba de abastecimento.

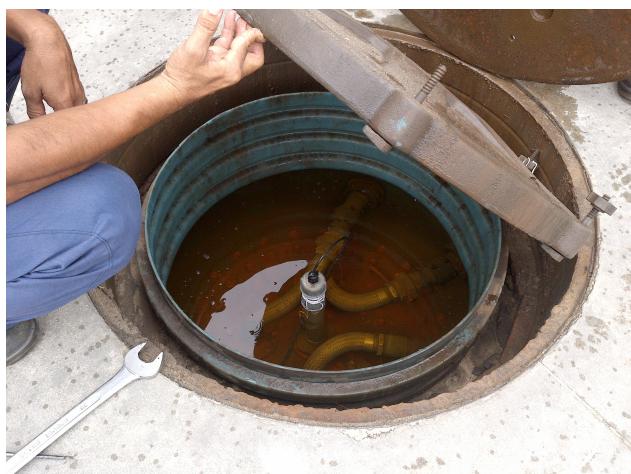
Observou-se câmaras de contenção (*sump*) instaladas nas bocas de visita dos tanques e nas bocas de descarga de combustível. Não foi visualizado dispositivo para descarga selada, previsto pela ABNT NBR 15138, o qual proporciona a operação estanque durante o descarregamento de combustível.

Foto 09: Sump da boca de visita do tanque.

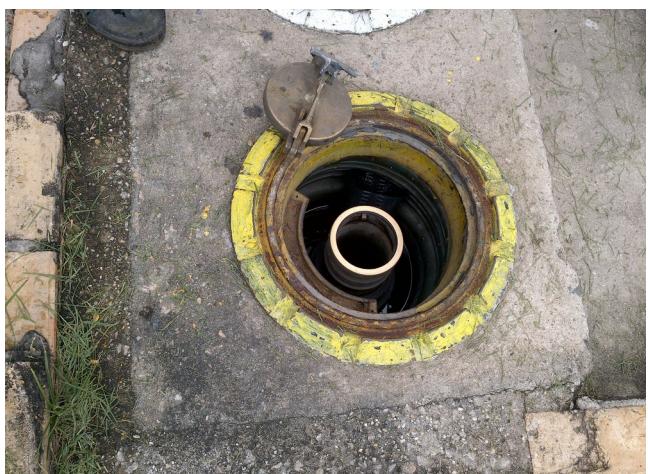
Foto 10: Sump da boca de descarga do tanque, sem dispositivo para descarga selada.

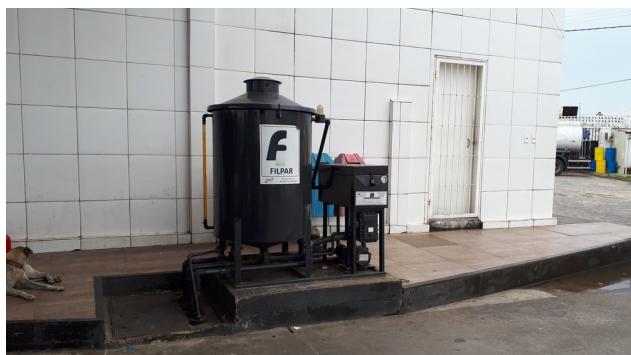
O posto conta com 01 (um) filtro prensa, com presença de câmara de contenção de vazamentos (*sump*), instalado sob a cobertura da área de abastecimento com GNV. Não foi visualizada bandeja coletora de respingos.

Foto 11: Filtro de diesel.

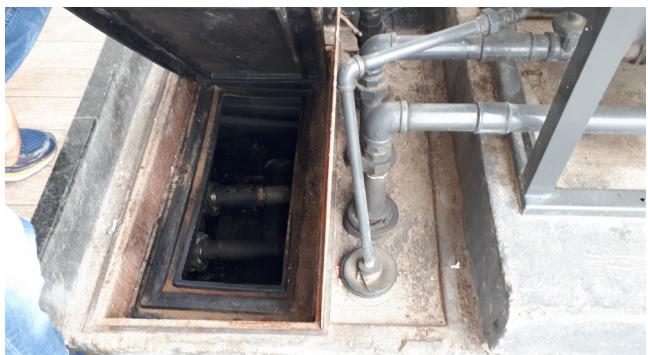
Foto 12: Sump do filtro de diesel.

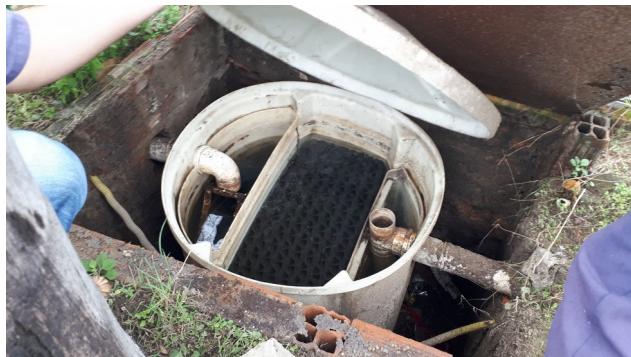
O Sistema de Drenagem Oleosa - SDO do posto, para onde se direcionam as águas com resíduos de combustível e óleo, é composto por canaletas metálicas, tubulação subterrânea e 02 (dois) Separadores de Água e Óleo (SAO).

Não consta nos autos projeto referente ao SDO implantado. Deverá ser providenciada sua apresentação, juntamente a laudo técnico de avaliação da eficiência do sistema e respectiva Anotação de Responsabilidade Técnica – ART.

Foto 13: Separador de Água e Óleo 01.

Enfatiza-se que todos os componentes do Sistema de Drenagem Oleosa devem passar por limpeza e manutenção periódicas, de forma a garantir a eficiência do sistema, evitando a contaminação do solo e da água por efluentes oleosos.

- III) Certificado de Conformidade expedido pelo Corpo de Bombeiros Militar/CE, com prazo de validade vigente;
- IV) Projeto do Sistema de Drenagem Oleosa implantado no posto, acompanhado de laudo técnico de avaliação da sua eficiência e de Anotação de Responsabilidade Técnica – ART;

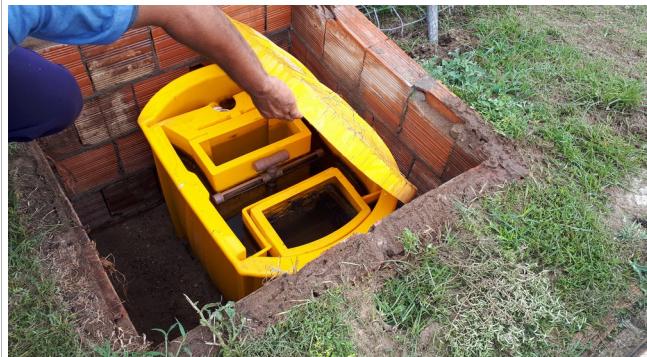
Foto 14: Separador de Água e Óleo 02.
