- MEMORIAL DESCRIPTIVO-
-TESTE DE VAZÃO-

DALLAS DERIVADOS DE PETROLEO LTDA

POSTO DALLAS

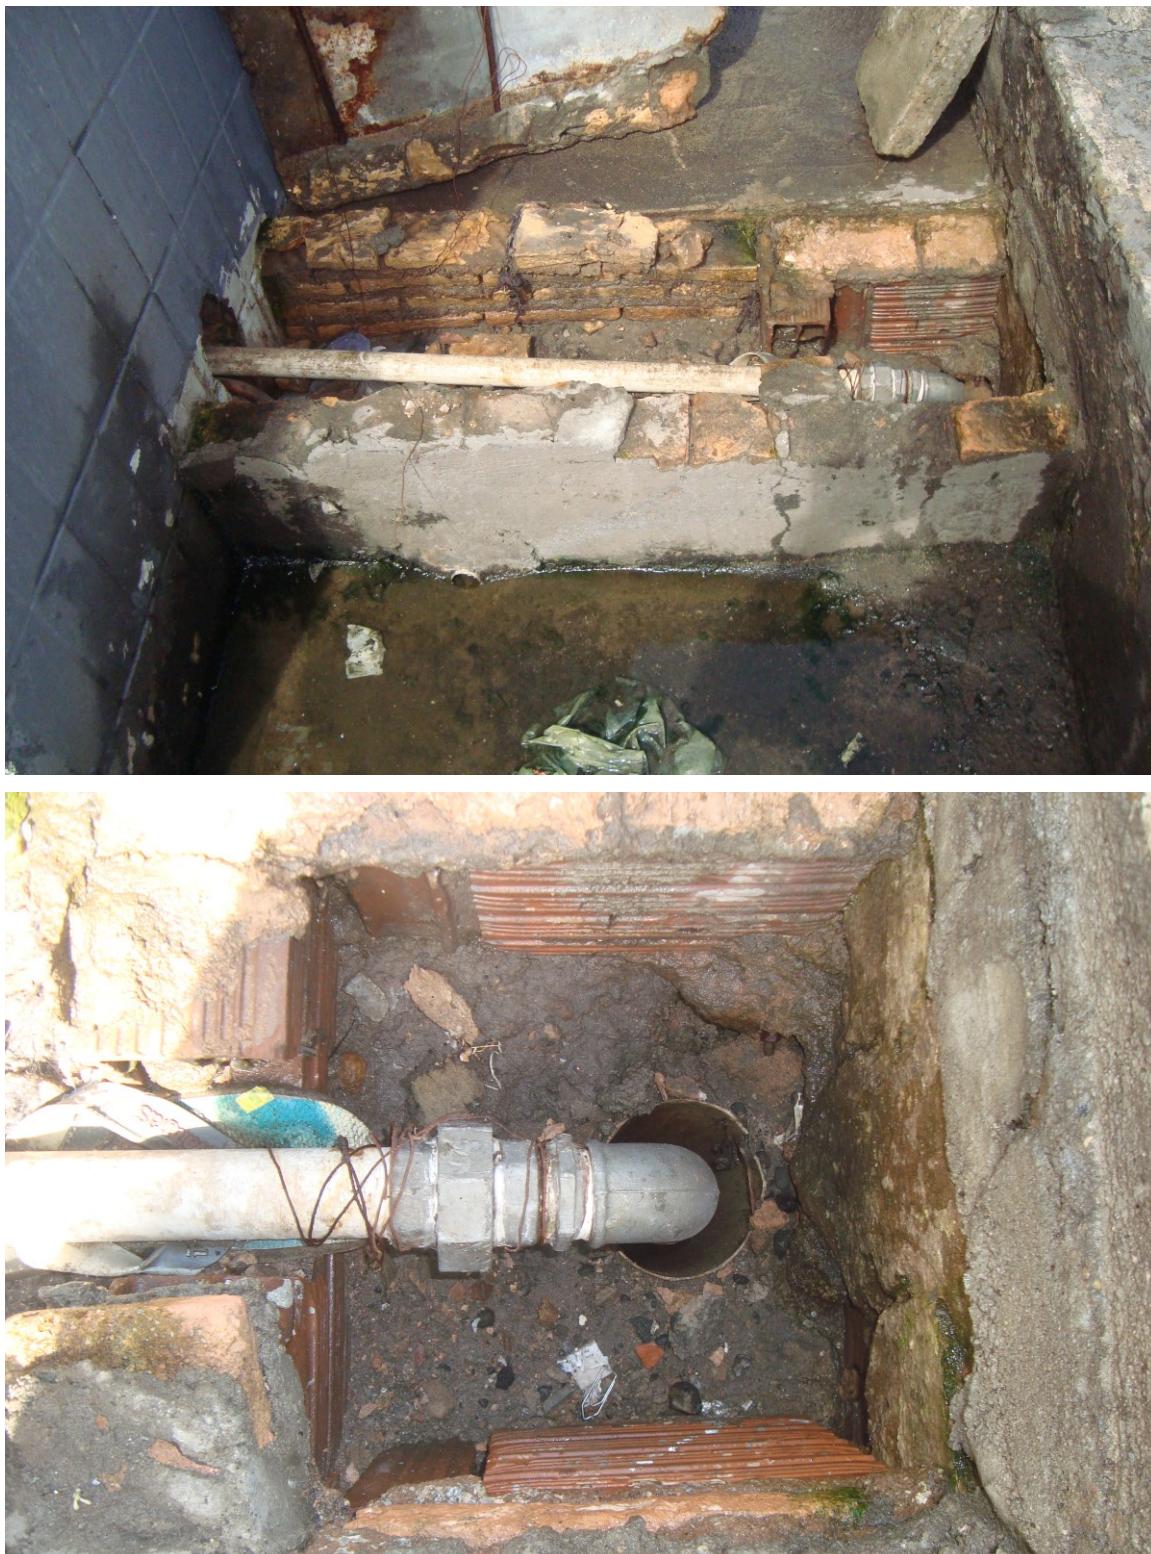
POÇO TUBULAR 01

FONTE: Autor – Poço tubular 01 do Posto Dallas Derivados de Petróleo Ltda. (Data da Imagem 07/12/2018).
