SECRETARIA MUNICIPAL DE URBANISMO E MEIO AMBIENTE - SEUMA
COORDENADORIA DE POLÍTICAS AMBIENTAIS

PROCESSO SEUMA Nº 16120/2019

DESPACHO N° 515/2019 - CEDAM/CPA

ASSUNTO: SOLICITAÇÃO

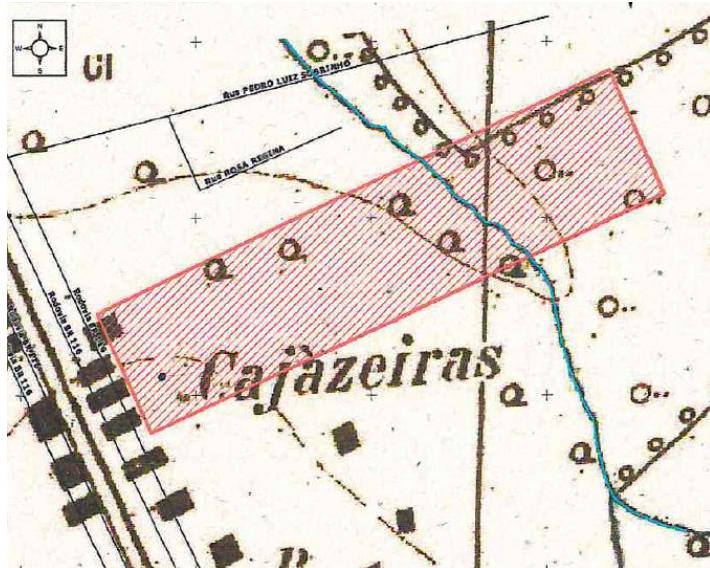
Figura 1. Cartografia do Exército 1945.

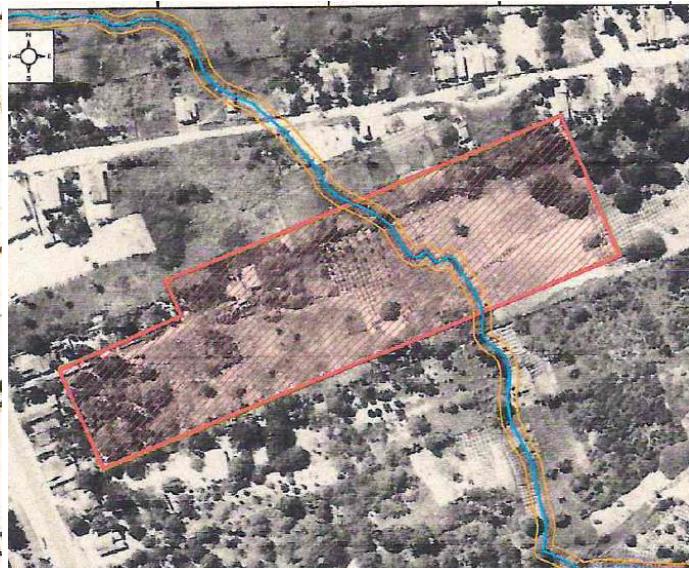
Figura 2. Ortofoto 1972.

No terreno em questão passa um Riacho pertencente a Bacia Hidrográfica do Rio Cocó, Sub-bacia B.2. De acordo com as informações do laudo e com a análise das Ortofotos de 1995, 2010 e 2016, constata-se que a instalação do empreendimento foi feita anteriormente a Lei nº 7987 de 1996 – Lei de Uso e Ocupação do Solo (não sendo permitida qualquer modificação de uso, crescimento de área construída e de impermeabilização), mas foram constatados modificações e acréscimos de área construída (ver figuras 2, 4, 6 e 7).

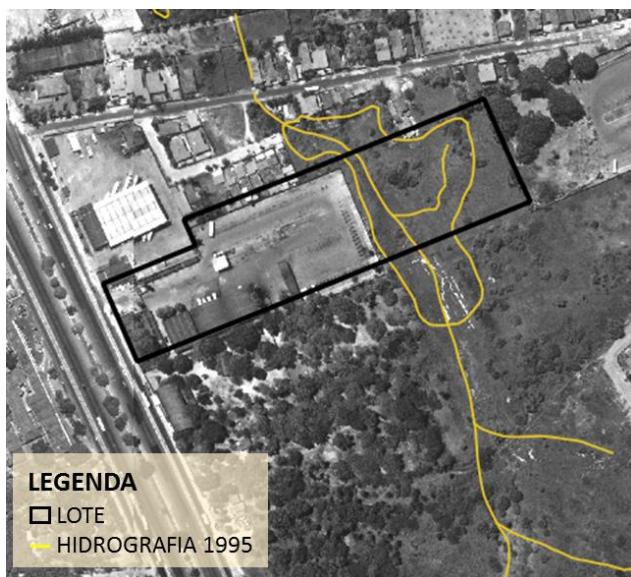
Figura 3. Ortofoto 1995 e Hidrografia 1995.

Ao passar dos anos e com a urbanização da área o curso do riacho foi se remodelando até a configuração atual. Em 1995, percebe-se que a empresa já se encontrava instalada no local, com apenas uma parte ocupando a área de proteção ambiental do Riacho. Conforme os critérios da Lei nº 7.803, de 18 de julho de 1989, que altera a Lei nº 4.771, de 15 de setembro de 1965 (antigo Código Florestal):

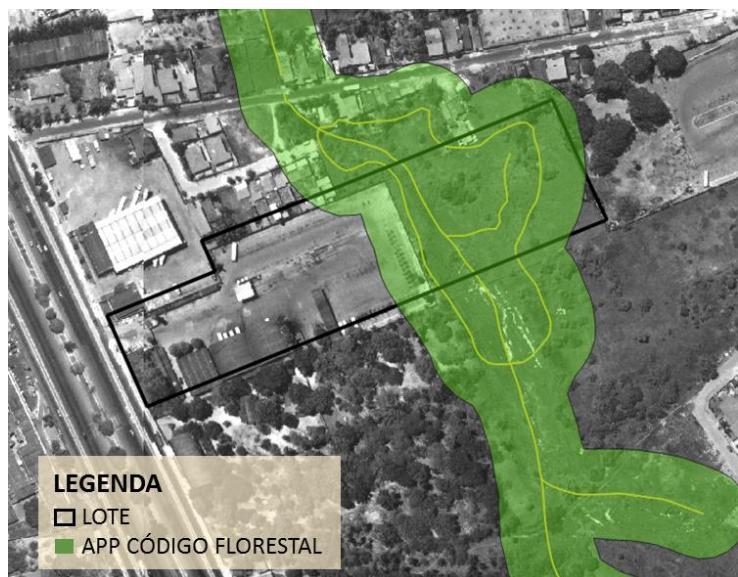
Figura 4. Ortofoto 1995 e APP.

A medida que a empresa foi crescendo e aumentando suas instalações, ela foi impermeabilizando novas áreas de proteção ambiental. Inclusive, a empresa canalizou a parte do riacho que atravessa o terreno (figura 4) para ocupar toda a extensão do terreno. Na figura 5, o riacho só estava canalizado na porção do terreno, a maior parte de sua etensão restante encontrava-se natural. Na figura 7, de 2016, o riacho já aparece canalizado na porção norte, acima do terreno, mas a sua extensão sul, encontra-se *in natura*.

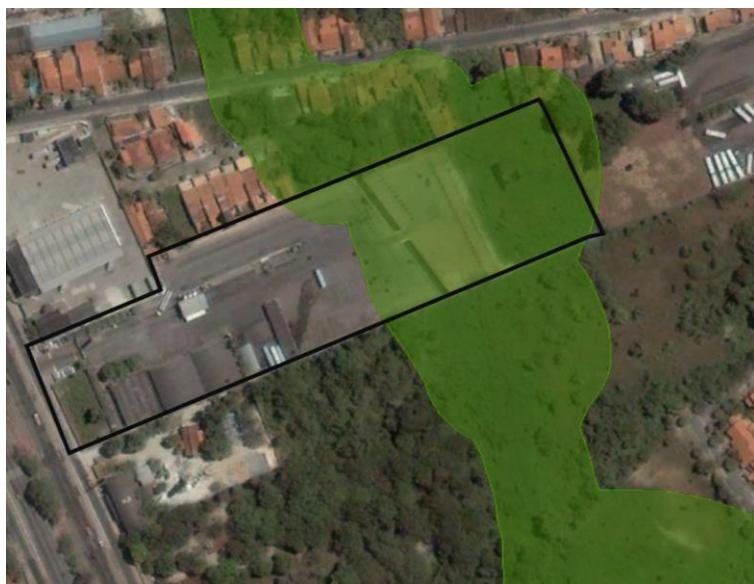
Figura 5. Google Earth 2003 e APP.

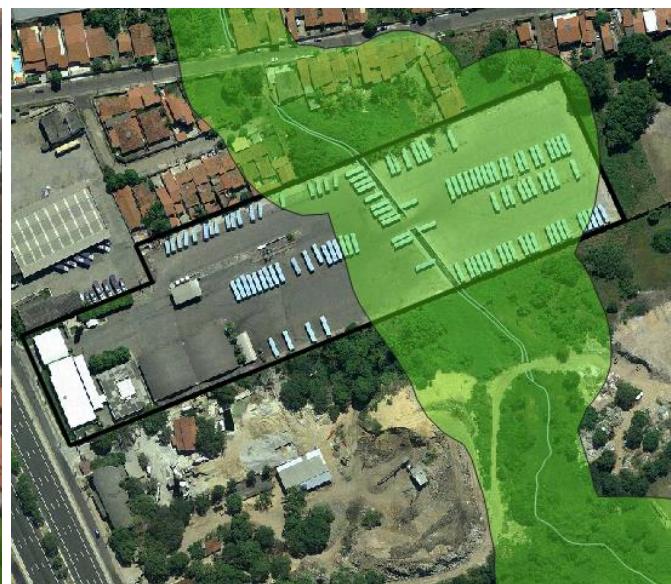
Figura 6. Ortofoto 2010 e APP.

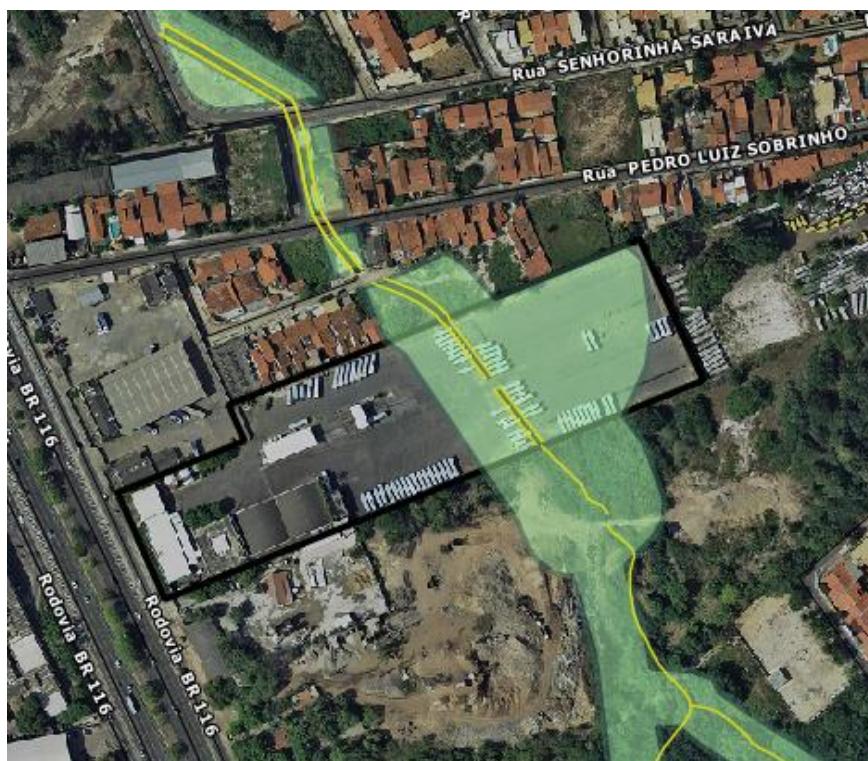
Figura 7. Ortofoto 2016.

Com a canalização do riacho (obra executada pela empresa), foi removida a vegetação existente nesta porção do riacho, além de ter impermeabilizado seu leito, causando a perda da função ambiental da área,

tendo em vista o impedimento na infiltração das águas pluviais no solo, o crescimento da vegetação nativa e a lixiviação de nutrientes, e ainda inviabilizando a recuperação integral.

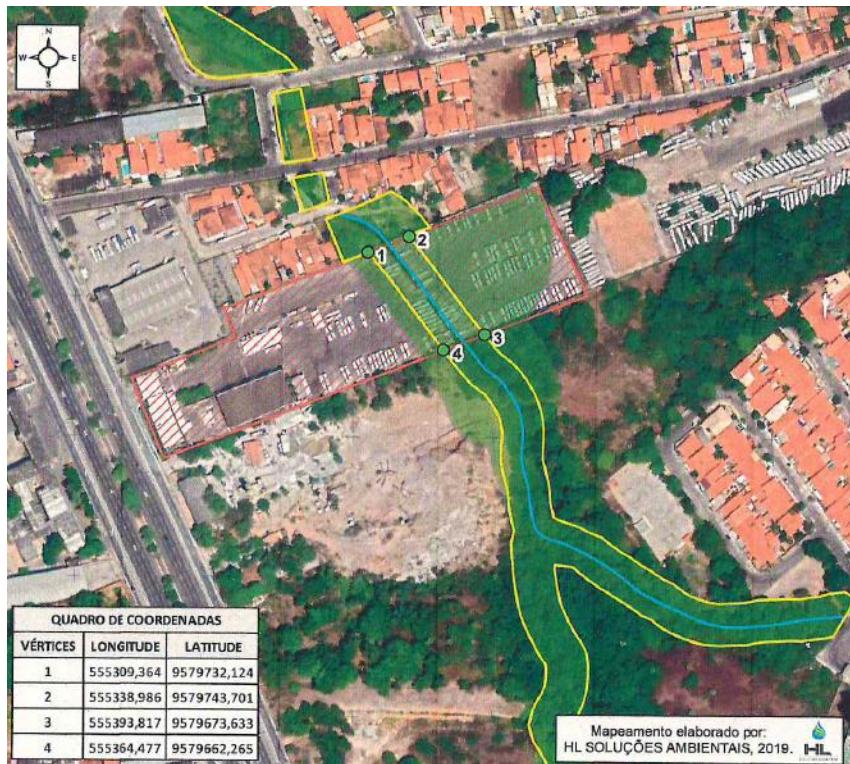
O laudo propõe uma nova poligonal para a ZPA considerando a impermeabilização do riacho.

Figura 8. Proposta de ZPA pelo laudo técnico.

Diante do exposto, considerando que a empresa canalizou e impermeabilizou o riacho (área em ZPA), após a Lei nº 7987/1996, não havendo anistia para essas áreas construídas, considerando também que a área no entorno não está descaracterizada, a solicitação de alteração foi INDEFERIDA. Para maiores entendimentos seria necessário um estudo ambiental da hidrologia da área. Para a recuperação ambiental e concessão de alvará de funcionamento, é necessário a realização do Plano de Recuperação de Áreas Degradadas – PRAD.
