RELATÓRIO DE VISITA SEMANAL

| DADOS DA VISITA | | | | |
|--|---|---|--|--|
| Razão Social: Associação do Condomínio do North shopping Jóquei | | | | |

GERENCIAMENTO DOS RESÍDUOS SÓLIDOS

DO NORTH SHOPPING JÓQUEI

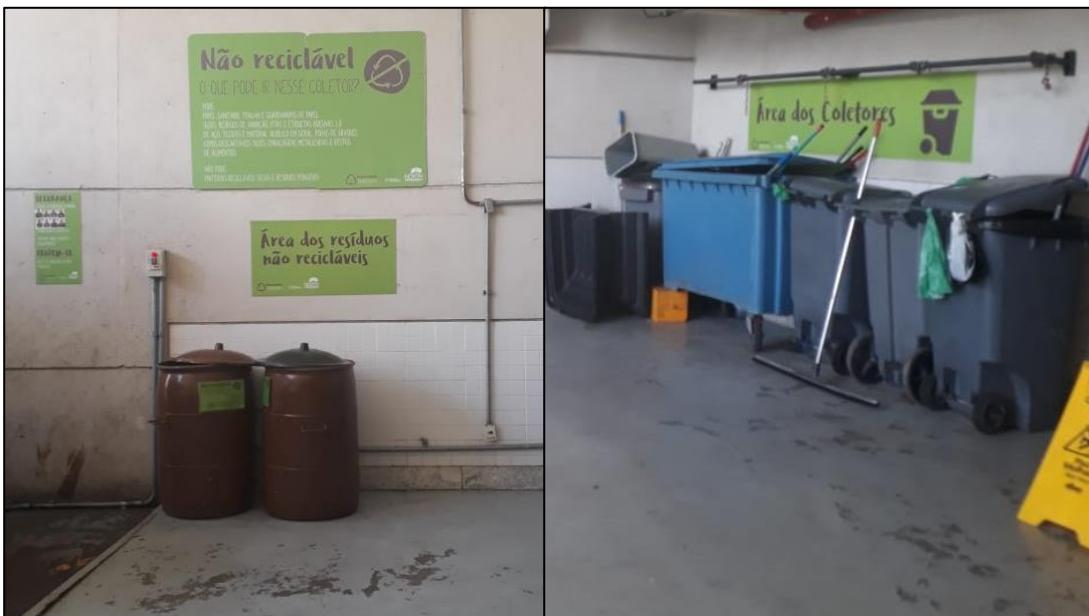
Foto 01: Recipientes para armazenamento de resíduo comum.

Foto 02: Equipamentos para transporte interno de resíduo comum.

O transporte interno do shopping é feito por meio de contentores plásticos dotados de rodinhas para facilitar a locomoção. Os mesmos são levados de loja em loja para o recolhimento dos resíduos sólidos.

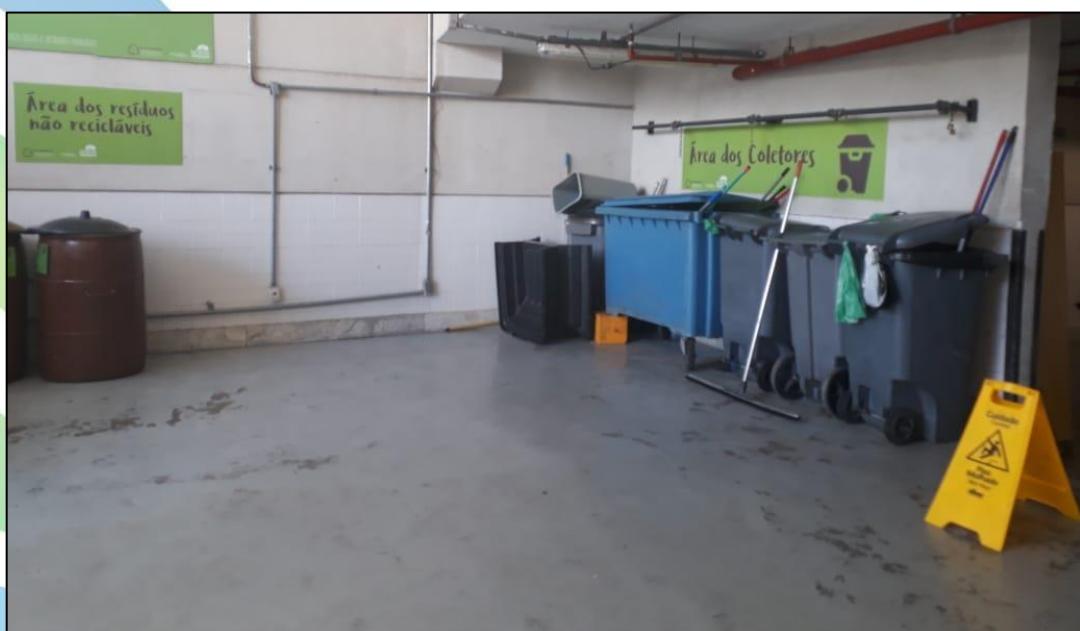
Foto 03: Local para o transbordo do resíduo comum

Após a fase do transporte interno, os contentores são direcionados para uma área de transbordo onde os resíduos já devidamente acondicionados em sacos plásticos são dispostos em área coberta, identificada e com piso impermeável, com o objetivo de esvaziar os equipamentos e direcionar os resíduos para o armazenamento.

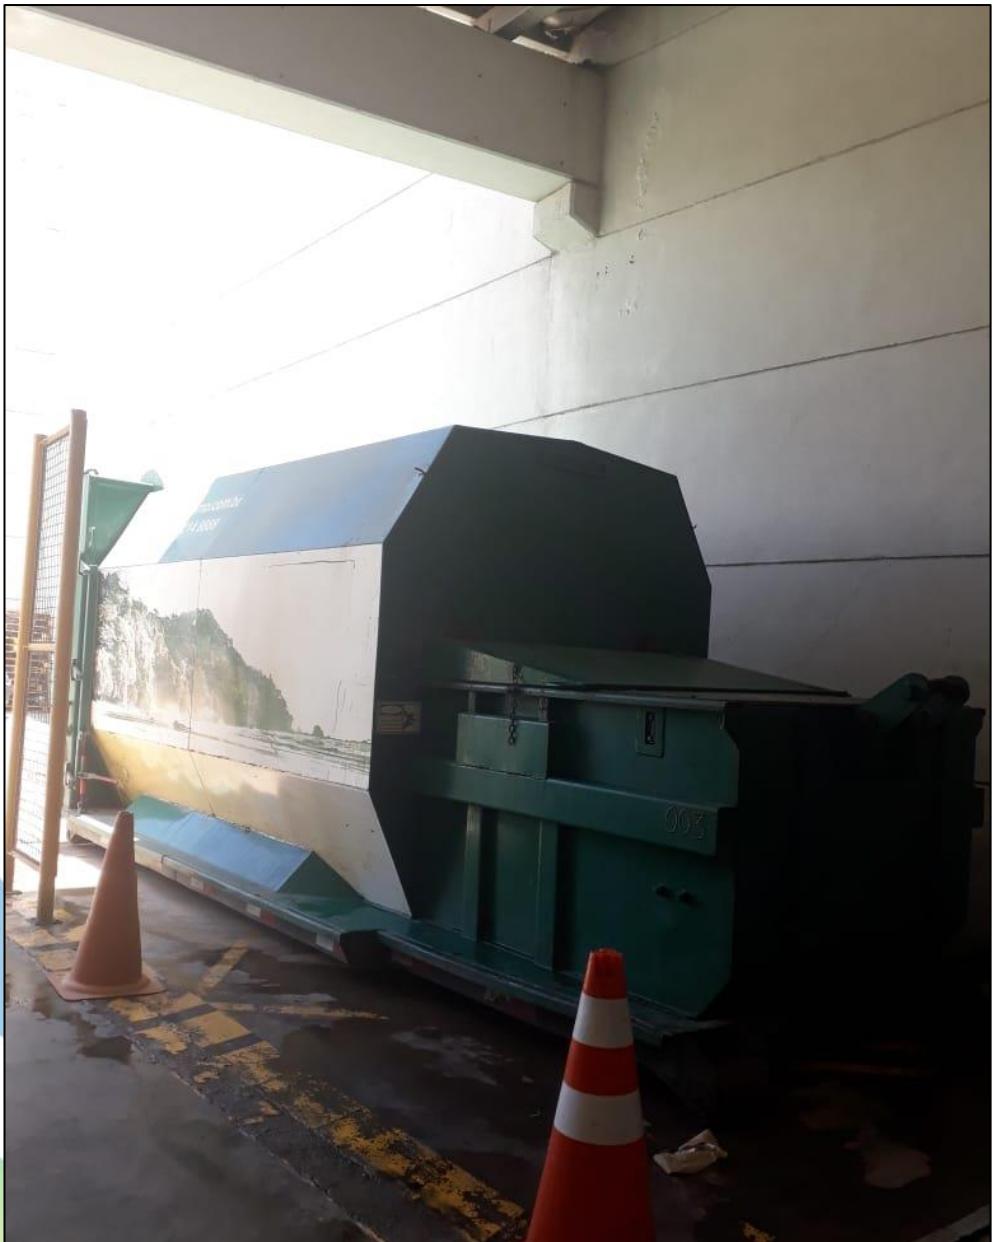
Foto 04: Prensa estacionária

No caso dos resíduos orgânicos provenientes da área de alimentação e dos resíduos não recicláveis provenientes dos banheiros e de áreas comuns, estes são armazenados em uma prensa estacionária instalada em local sinalizado, coberto e com piso impermeável. A coleta ocorre uma vez por semana por meio de empresa terceirizada e licenciada para o transporte.

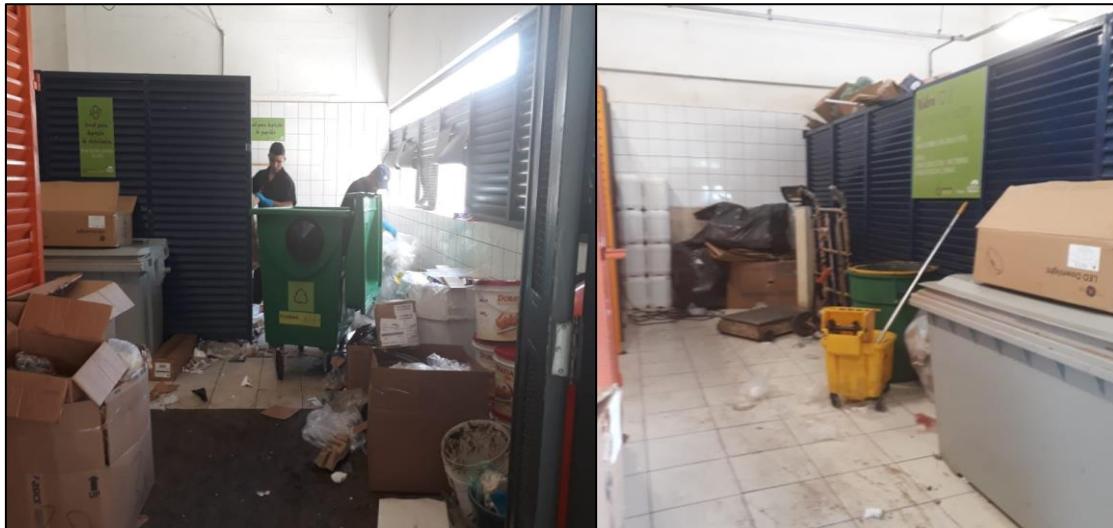
Foto 05: Entrada da sala de resíduos

Foto 06: Lateral da sala de resíduos

Após a fase do transporte interno, os contentores são direcionados para a sala de resíduos onde os mesmos serão armazenados temporariamente até o dia da coleta. O local é de acesso restrito, identificado, coberto, com piso impermeável e com divisórias para separar os resíduos.

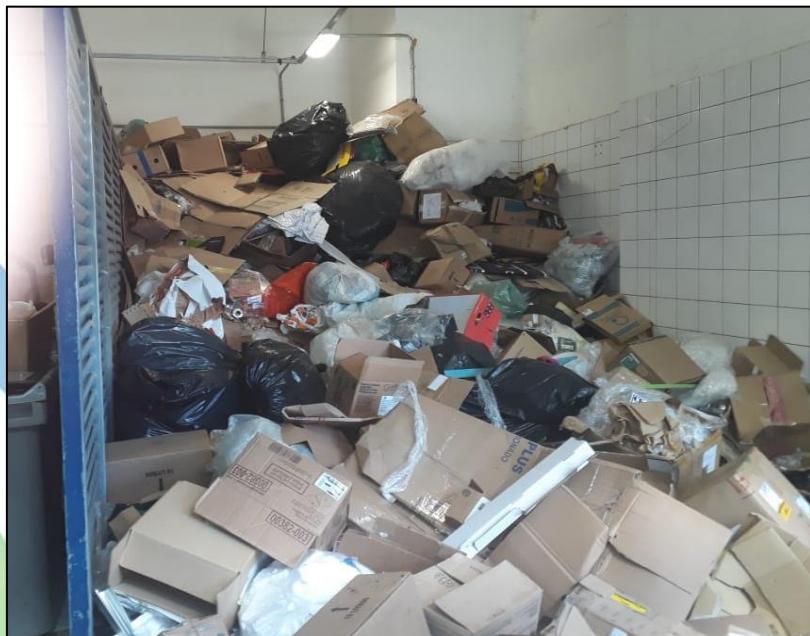
- Verificar a atual forma do gerenciamento dos resíduos sólidos do shopping. No momento da visita, a sala de resíduos encontrava-se acima de sua capacidade na área do papelão. Durante a visita, foi acompanhado o carregamento do papelão e demais recicláveis que devida a urgência da coleta, aliada ao grande volume de resíduo acumulado não foi possível realizar a pesagem que é um processo que o NSJ implantou na rotina para realizar um comparativo com os comprovantes da transportadora.

Foto 07: Área de armazenamento do papelão

No caso dos resíduos recicláveis (papelão, plásticos e metais) após sua chegada na sala, os resíduos são organizados nos locais definidos e antes da coleta externa são pesados para controle interno do shopping.

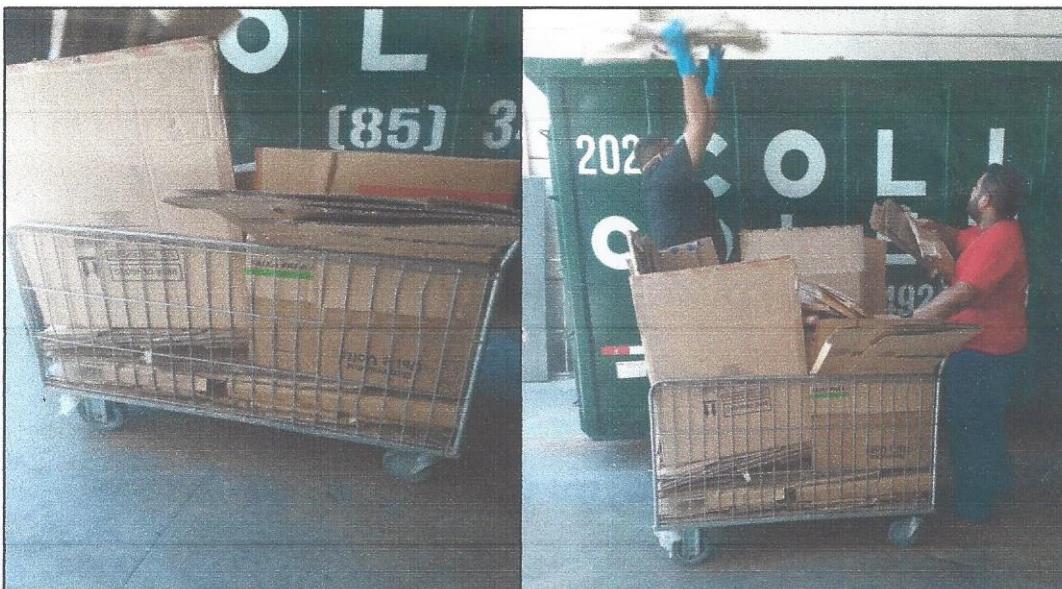
Foto 08: Forma correta de armazenar o papelão (caixa desmontada)

Foto 09: Carregamento do resíduo para coleta externa

A coleta externa dos resíduos recicláveis é realizada por empresa licenciada para o transporte com frequência de duas vezes por semana. Porém, existe a necessidade de solicitação de coletas extras.

O equipamento utilizado atualmente trata-se de um contêiner com capacidade para 18m³. No entanto já existe a previsão de substituir por outro de 40m³.

- 3) Disponibilização de um novo equipamento para coleta de resíduos recicláveis: devido aos constantes pedidos de coletas extras, foi solicitado a Colim a possibilidade de instalar um outro container de maior capacidade ($40m^3$) para atender ao grande fluxo previsto até o final do ano. Foi negociada e a terceirizada já informou que será feita a substituição do equipamento e ainda sem prejuízo financeiro para o NSJ.
