PLANO DE RECUPERAÇÃO DE ÁREA DEGRADADA

BC MANUTENÇÃO DE VEÍCULOS EIRELI

Plano de Recuperação de Área Degrada

Fortaleza - Ceará

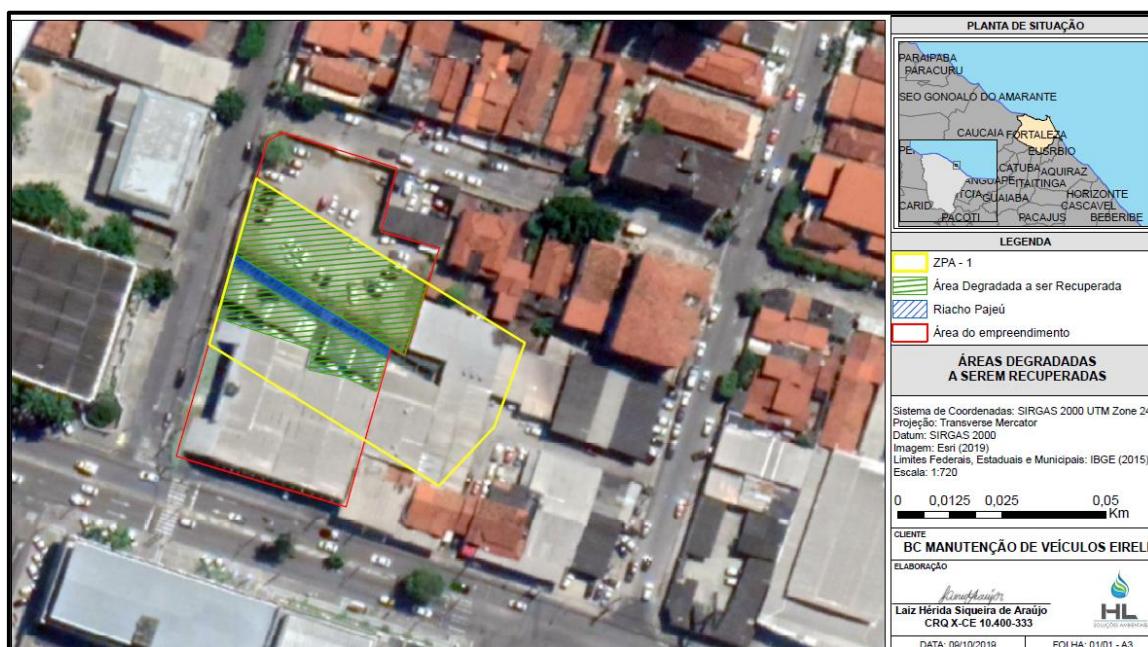
Figura 4. Área da BC MANUTENCAO VEICULOS EIRELI em ZPA 1

A área degradada onde será proposta a recuperação da mesma neste estudo, totaliza uma área de 1.453,00 m², representando cerca de 31% da área total do terreno. Toda a extensão da intervenção é sobre uma Zona de Preservação Ambiental (ZPA), segundo a Nova LUOS (Lei complementar 236/2017).

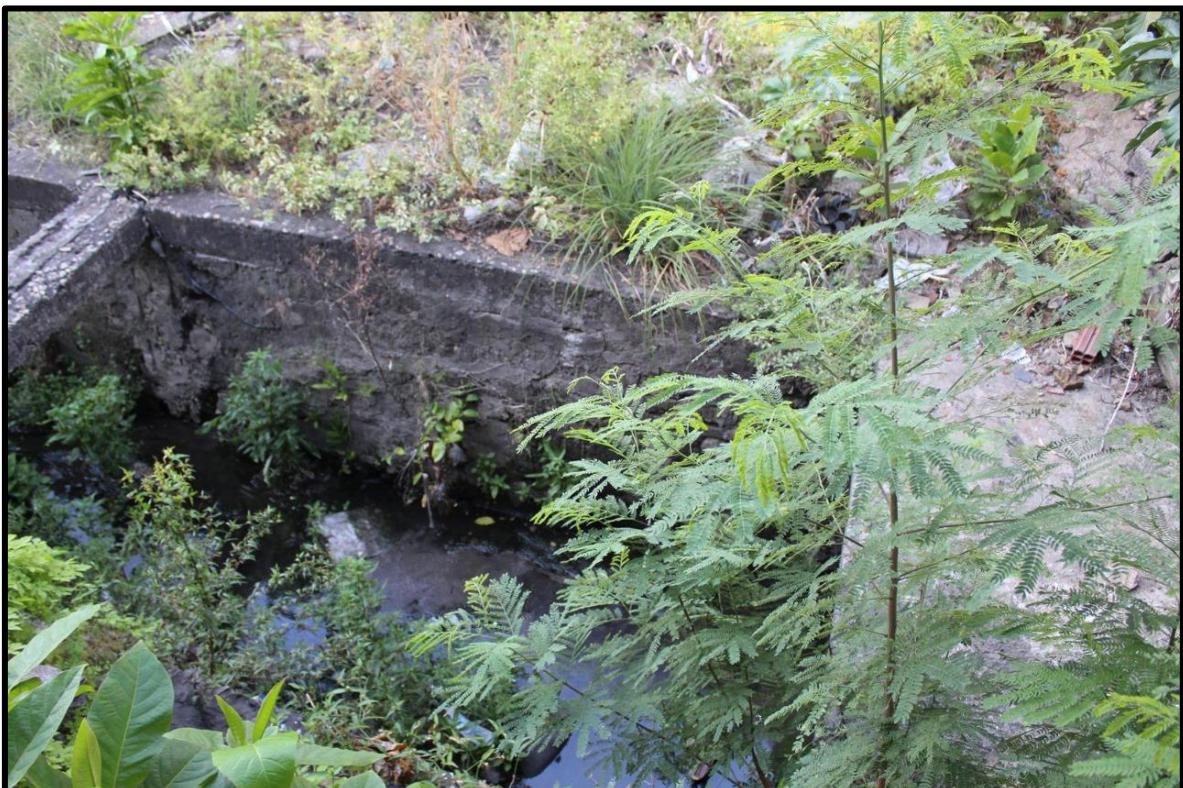
Figura 8. Espécies arbustivas no terreno

Podemos citar como as principais espécies encontradas: capim-de-burro (*Cynodium dactylon*), salsa-de-praia (*Ipomoea pes-caprae*), calumbi (*Mimosa pigra*), carrapateira (*Cyathula prostrata* Blume), carrapicho-do-campo (*Acanthospermum australe* (Loefl.) Kuntze), mamoneiro (*Ricinus communis* L.) e palmeira.

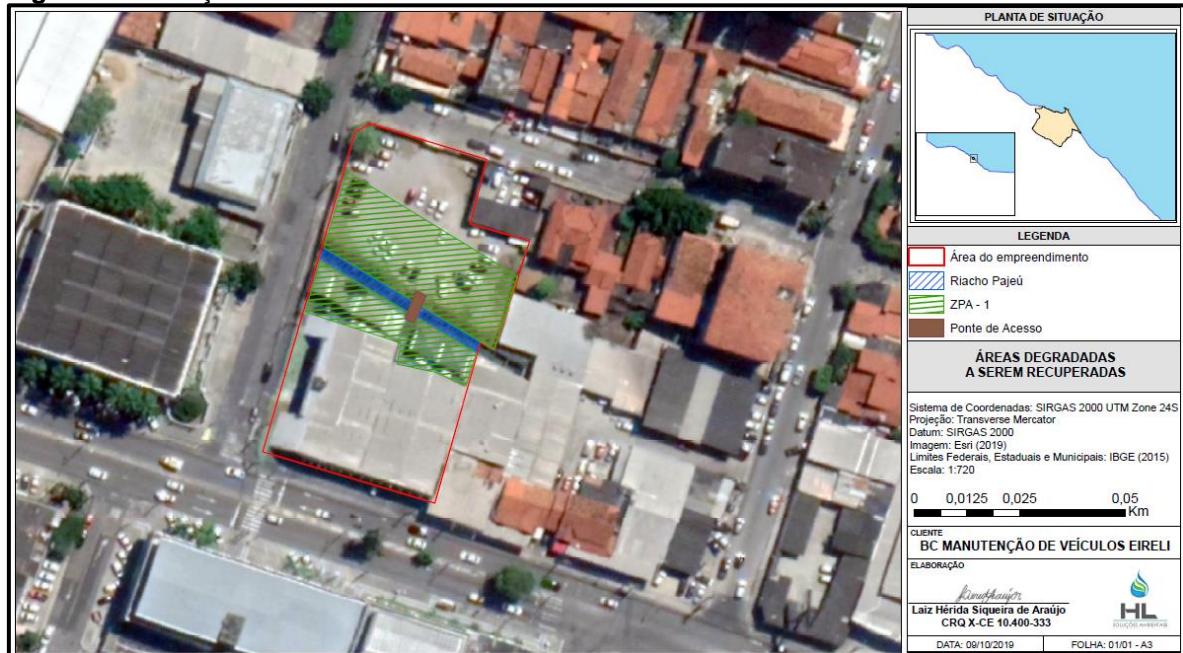
Figura 13. Situação atual do recurso hídrico

Após a inspeção da área do empreendimento verificou-se a presença de corpo d'água dentro dos limites do terreno, tratando-se do Riacho Pajeú inserido na bacia Vertente Marítima, ressalta-se que o riacho se encontra em condições de degradação, uma vez que existe soterramento, canalização e possivelmente inúmeras ligações clandestinas de esgoto sanitário, além do desvio de seu curso natural.

As imagens a seguir representam a situação atual do riacho dentro dos limites do terreno do empreendimento. Conforme disposto na Figura 13, destaca-se que na área em estudo será preservado a faixa integral dos 20 metros de ZPA - 1 para um lado do terreno, enquanto que no outro lado será preservado apenas até o galpão do empreendimento. A ponte que está sobre o riacho será mantida, uma vez que a mesma proporciona a mobilidade no local.

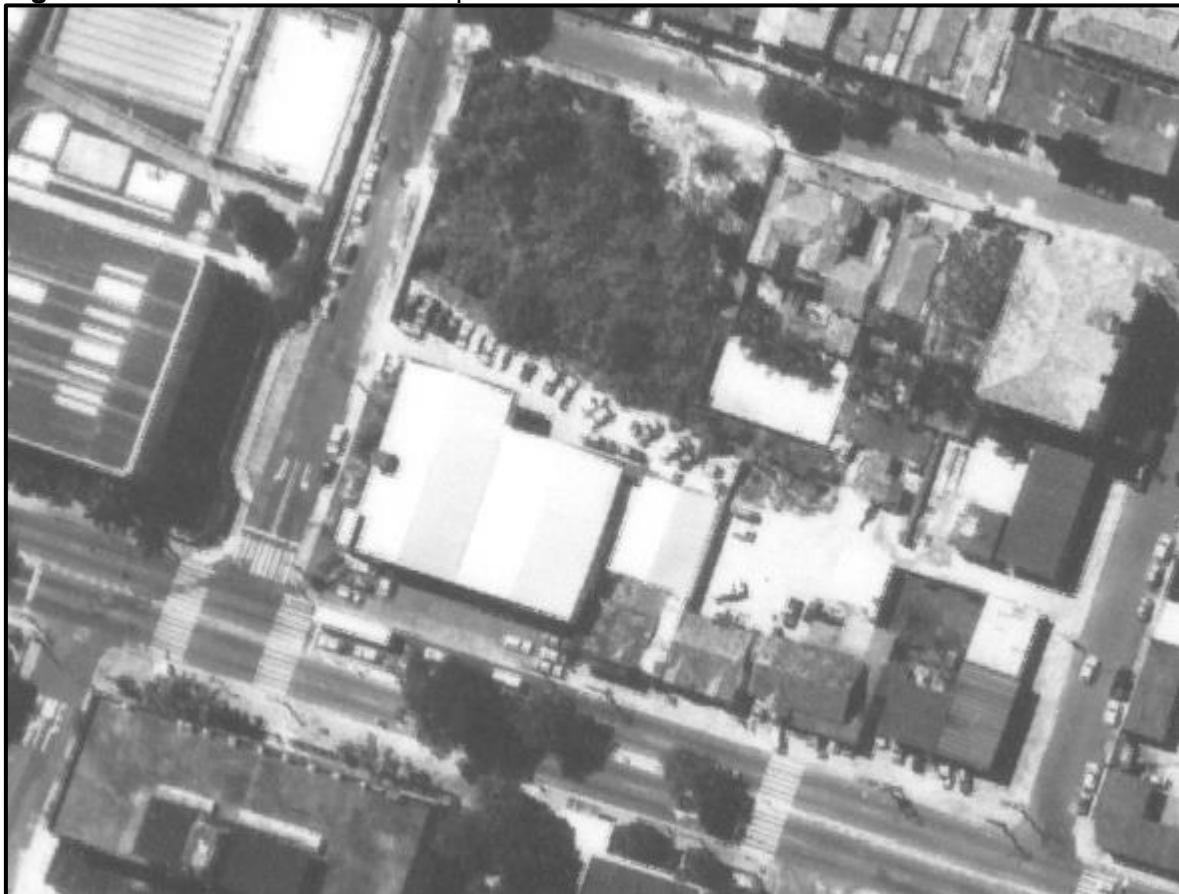
Figura 14. Ortofoto do local do empreendimento em 1995

área, e define no parágrafo segundo que as Áreas de Preservação que já estavam ocupadas ficam proibidas de quaisquer mudanças de uso e acréscimo na área construída e impermeabilizada. É possível observar na Figura 14 que o empreendimento já estava instalado no local antes da Lei.

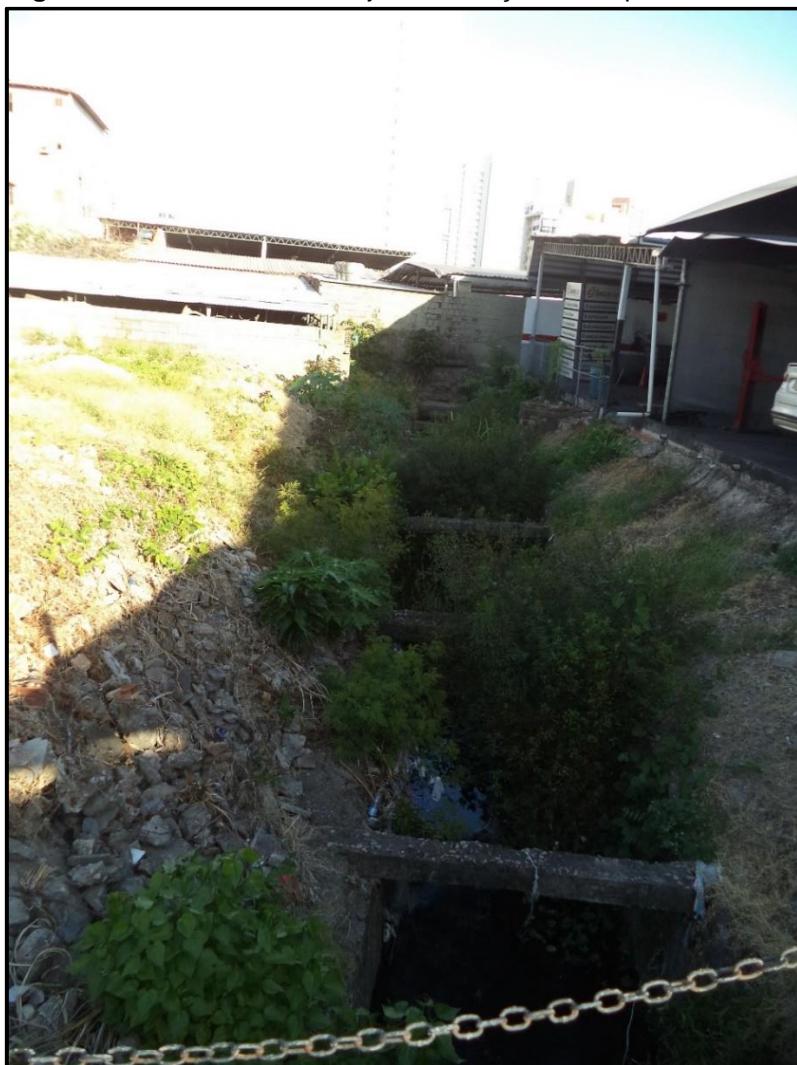
Figura 15. Vista do Riacho Pajeú em relação ao empreendimento

Em relação a uma análise mais precisa na área do entorno do empreendimento, onde contempla a ZPA-1 e suas áreas a serem recuperadas, pode-se observar que a área encontra-se em elevado estágio de antropização, e a erosão atingiu a área em estudo, de modo a causar alguns danos como lixiviação dos nutrientes, retirada da camada fértil e criação de condições para o processo de assoreamento, além da deposição de lixo e lançamento de esgoto no canal, assim, ações corretivas serão realizadas de modo a recuperar e manter o equilíbrio ambiental e paisagístico dessa região.

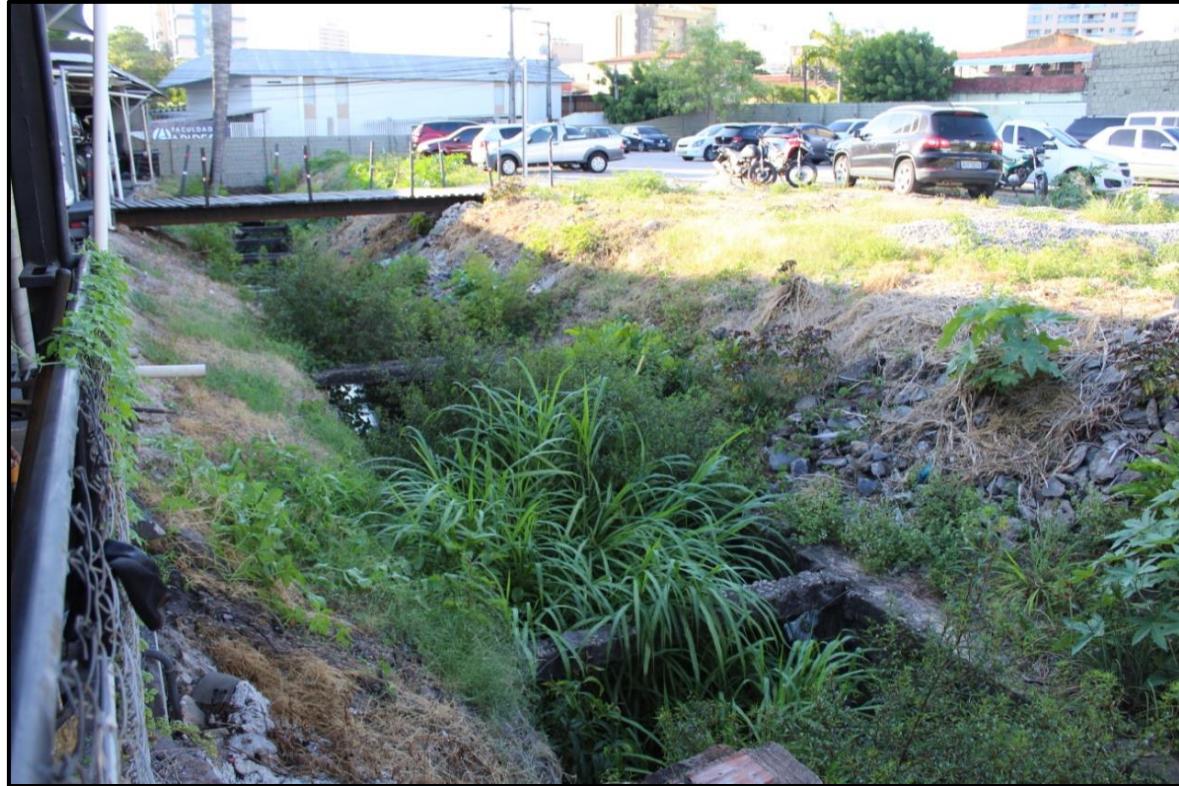
Figura 16. Vista do Riacho Pajeú em relação ao empreendimento

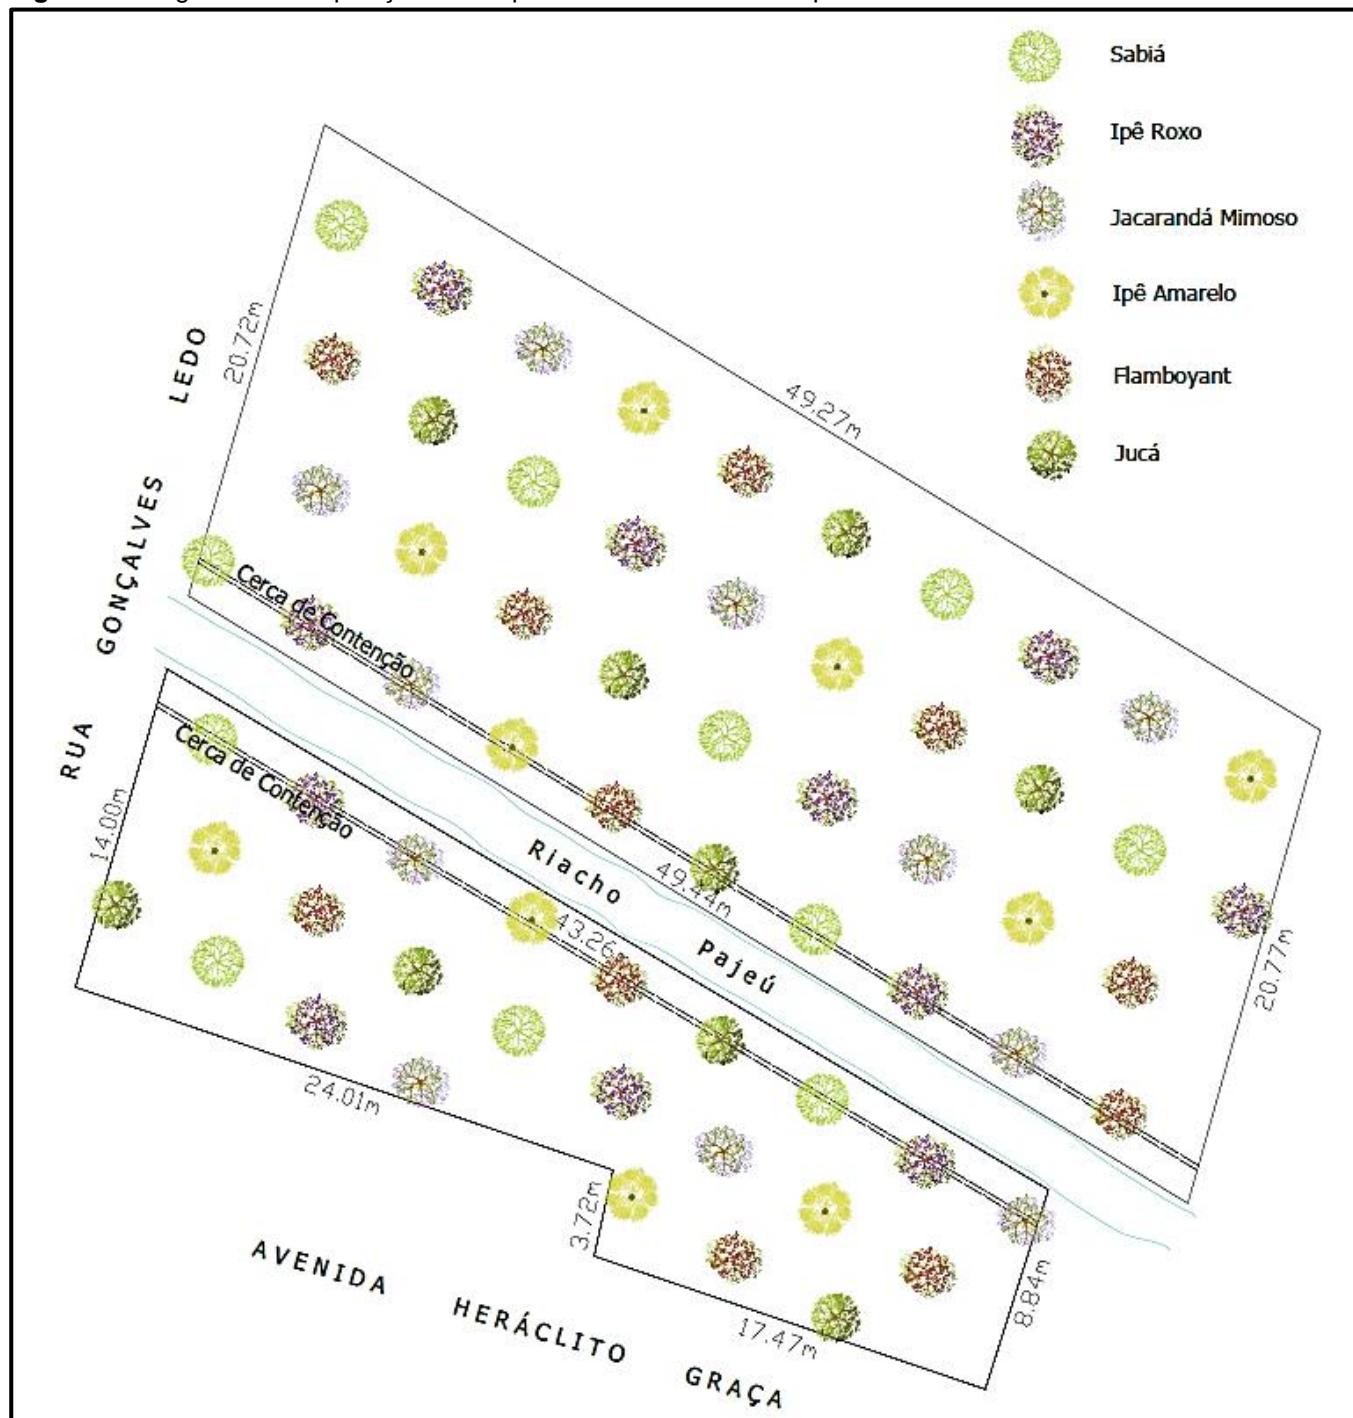
Figura 17. Sugestão da disposição das espécies na área a ser recuperada

As mudas sugeridas para o plantio na área degradada a ser recuperada, estão ilustradas conforme a figura 17, obedecendo as instruções a seguir e com espaçamento de 5,0 metros entre cada uma. As gramíneas serão colocadas nos espaçamentos entre as espécies arbóreas

A forma de plantio em linhas com espécies pioneiras e secundárias é simples, alternando-se a linha de pioneiras com as linhas de secundárias, e coincidindo a posição das covas entre linhas adjacentes. Nesse modelo, a proporção de espécies plantadas entre os dois grupos ecológicos será quase a mesma.

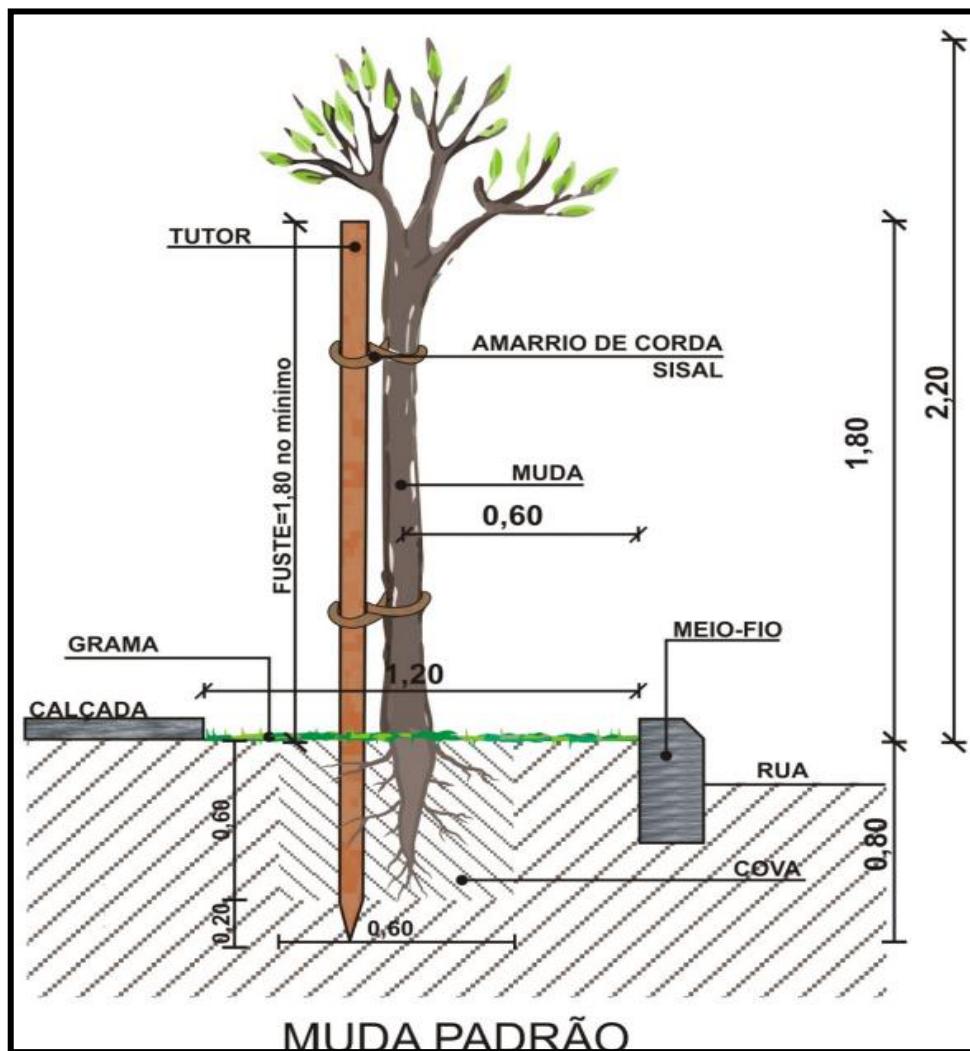
Figura 18. Ilustração do tamanho da Cova e Tutor dando suporte a muda

Antes do plantio das mudas, devem ser colocados no fundo das covas os tutores para dar as mudas uma maior estabilidade, dificultando, assim, danos mecânicos ou quedas devido à ação dos ventos, e permitindo que as plantas tenham um crescimento ereto. Os mesmos devem ser cravados com auxílio de uma marreta, a uma profundidade não inferior à 0,20 m de profundidade em relação ao fundo da cova. Para amarrar a planta ao tutor devemos utilizar, preferencialmente, materiais elásticos e fazê-lo na forma de um “oito” deitado, assim evita-se o estrangulamento das mudas.

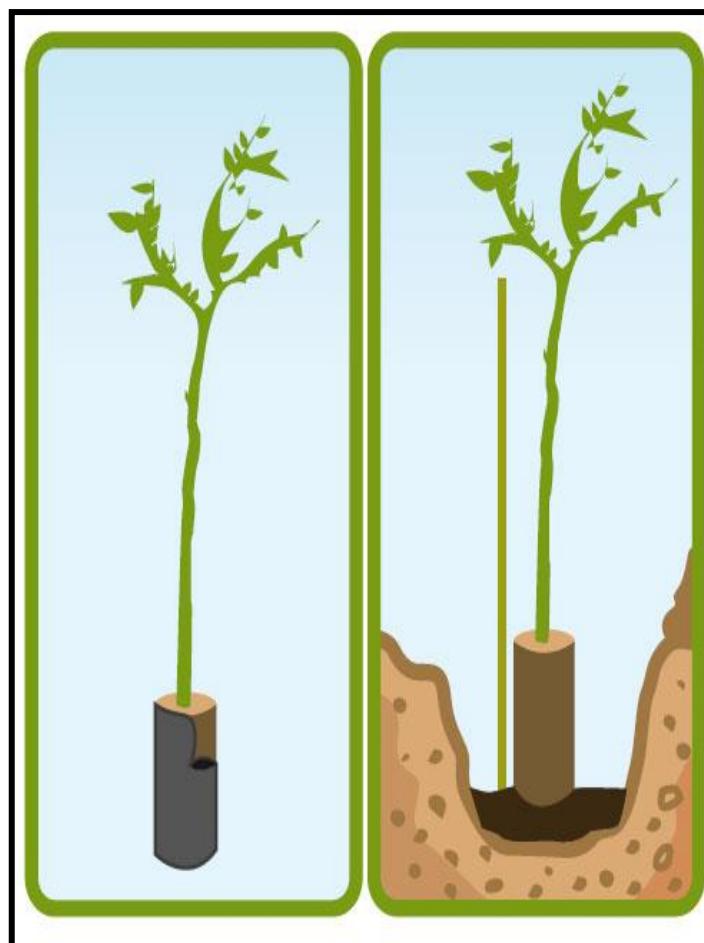
Figura 19. Retirada do saco plástico que envolve a muda

O recipiente no qual a muda vem alojada deve ser removido para a execução do plantio. Cuidadosamente corta-se a lateral do saco plástico, retira-se a muda de dentro e analisa o torrão para ver as condições do sistema radicular da muda. Na existência de raízes enoveladas (enroladas) e/ou mortas, pode-se efetuar o corte das mesmas.

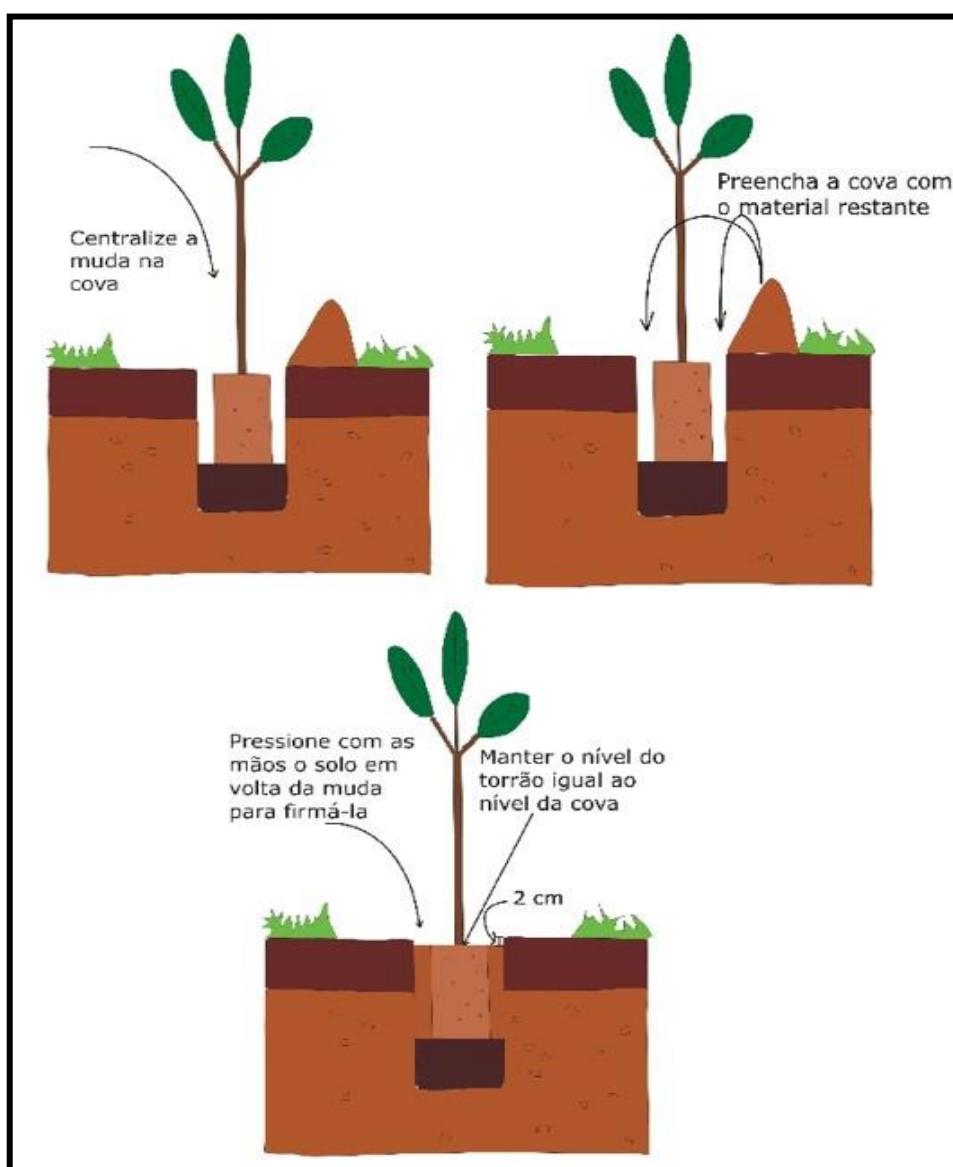
Figura 20. Procedimentos para colocar a muda na cova

Após colocarmos a muda na cova, antes de efetuar o aterro da mesma, devemos observar de diversos ângulos e direções se a muda está bem centralizada. Mistura-se o composto orgânico curtido (esterco curtido) na proporção de 1/3 da terra escavada, o qual estará pronto para o preenchimento da cova. Por fim, preenche-se o restante da cova e coloca-se por muda de 3 a 4 litros de água para evitar as bolsas de ar que podem secar as raízes.

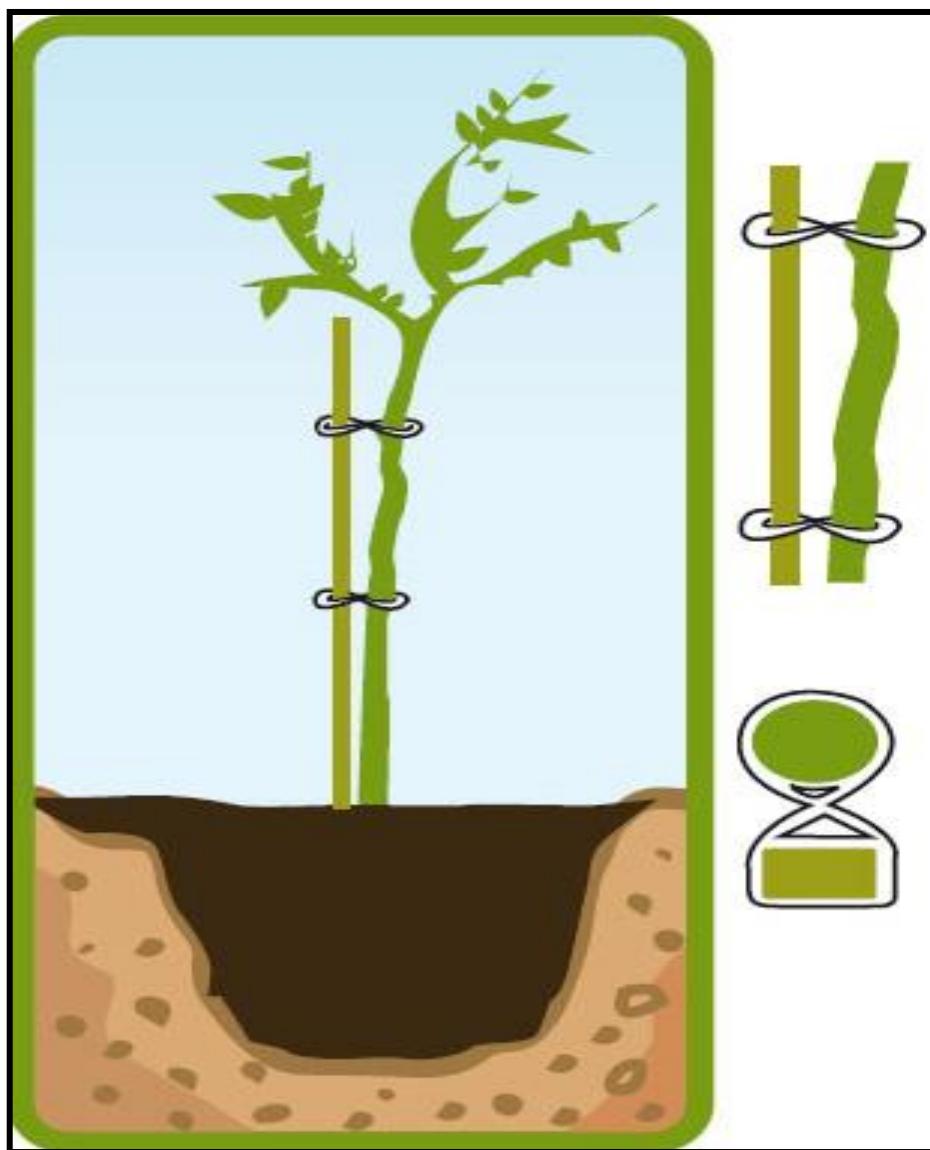
Figura 21. Amarração da muda ao tutor

Após o plantio das mudas, as mesmas devem ser amarradas ao tutor para ter maior estabilidade. A amarração deve ser feita com fio biodegradável e em forma de “8”, de forma que um dos elos envolva o caule e o outro o tutor.

O amarro deverá ser realizado em número de dois ou mais lugares da muda em pontos equidistantes, sendo um próximo à base da planta e outro ligeiramente abaixo do ponto de inserção dos galhos.

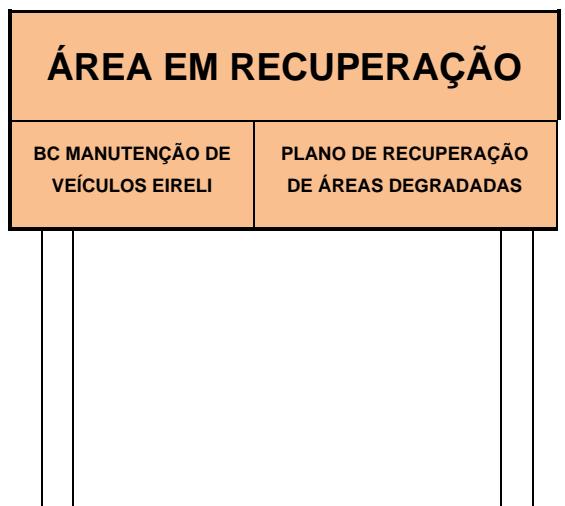
Figura 22. Modelo de placa de sinalização

Recomenda-se como medidas das placas (1,00 m x 1,80 m) e altura do cavalete 1,60 m.

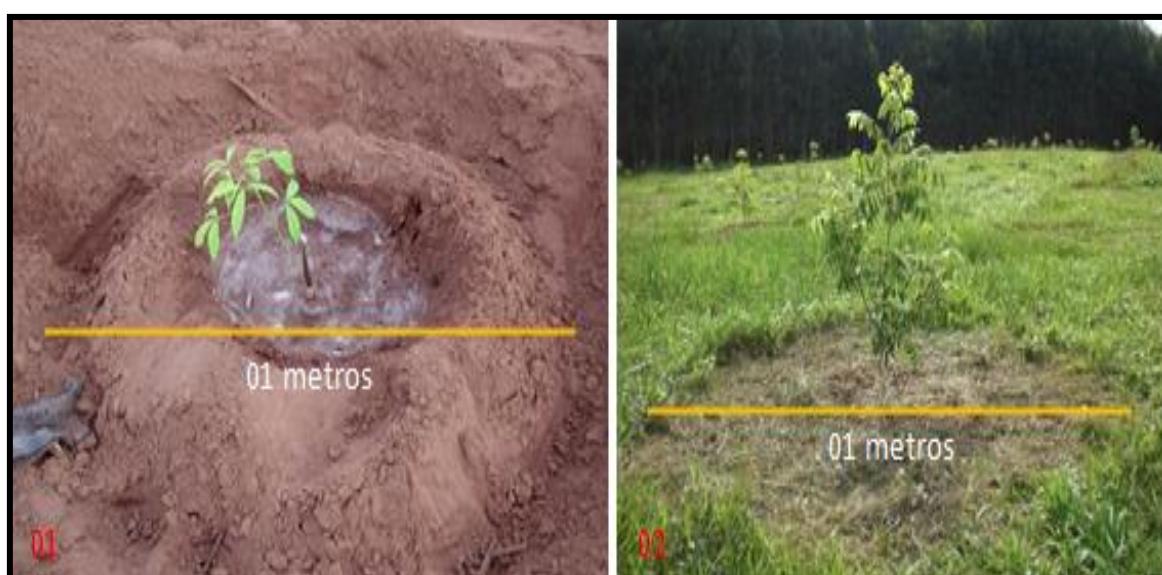
Figura 24. Representação do processo de formação e estabilização do aceiro vegetal.

O coroamento do solo consiste em se realizar uma limpeza superficial ao redor da muda plantada, ele serve como proteção das plantas contra a competição por nutrientes e água e, também, possibilita a aplicação de forma concentrada de adubo ao redor da cova. A seguir será apresentado o coroamento indicado para o plantio florestal da área de ser recuperada.

Na figura anterior a esquerda podemos observar a presença do aceiro de plantio e também da aplicação da água até o ponto de encharcamento da cova de plantio, observa-se também a formação de um talude circular para evitar o escorramento superficial da água do solo, já na parte a direita mostra o aceiro após um determinado período de tempo após o plantio, esse aceiro é formado por adubação de cobertura e substrato inerte orgânico que pode ser restos de folhas ou podas trituradas. Vale ressaltar que o coroamento deve ser realizado a uma profundidade de no máximo um centímetro para que as raízes das plantas não sejam atingidas.

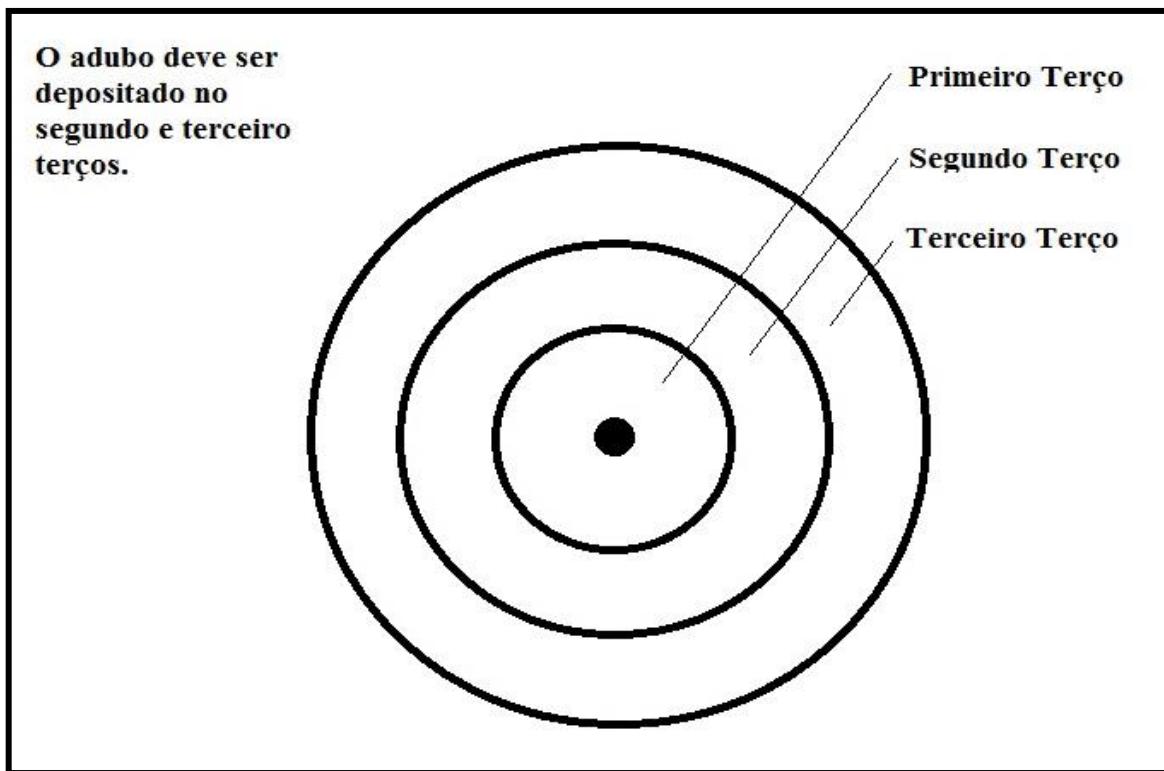
Figura 25. Representação técnica do local correto de aplicação da adubação orgânica.

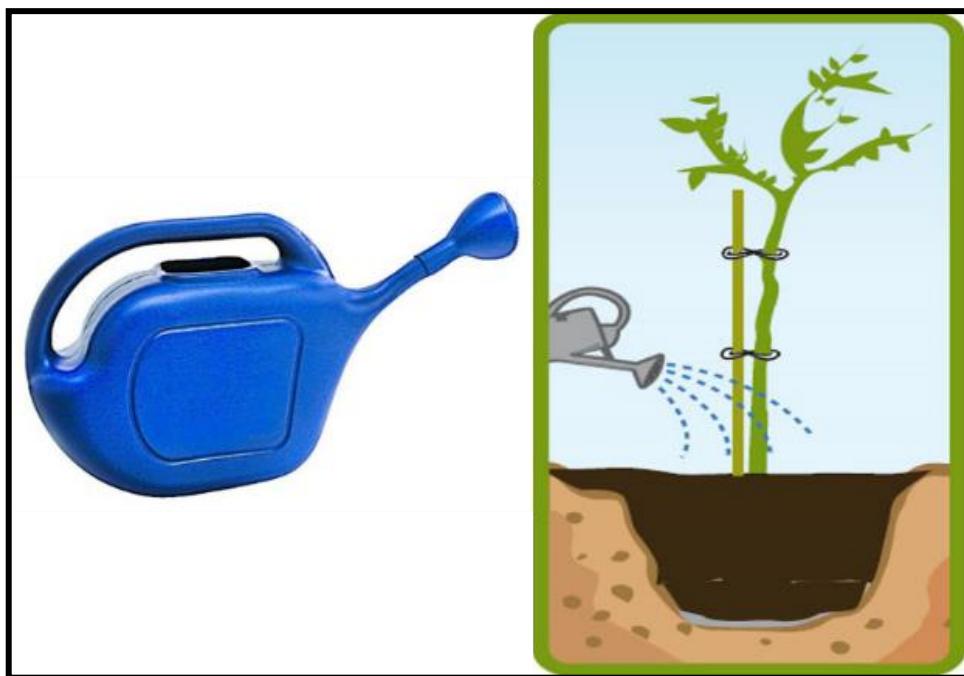
Figura 26. Regador de mão e Irrigação da muda após o seu plantio

A irrigação poderá ser feita através da rega manual, com uso de regadores, nos horários mais frios do dia, ou seja, pelo começo manhã e final da tarde. Uma alternativa poderá ser o uso de regadores de jardim, com chuveiro adaptado na ponta.

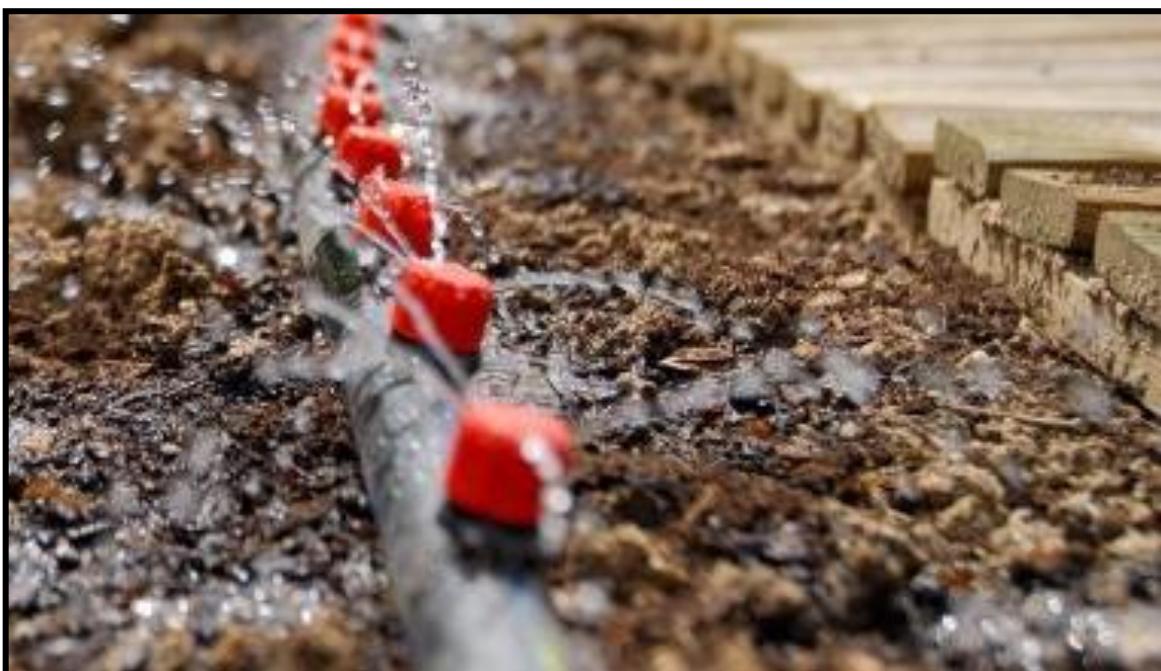
Figura 27. Irrigação por microaspersores

Outro tipo de irrigação que pode ser adotada é a irrigação localizada. Neste tipo a água é aplicada na área ocupada pelas raízes das plantas, formando um círculo molhado ou faixa úmida. Essa técnica é muito utilizada nos dias atuais, sendo muito aplicada na produção de frutíferas. Os dois sistemas básicos na irrigação localizada são a microaspersão e o gotejamento.

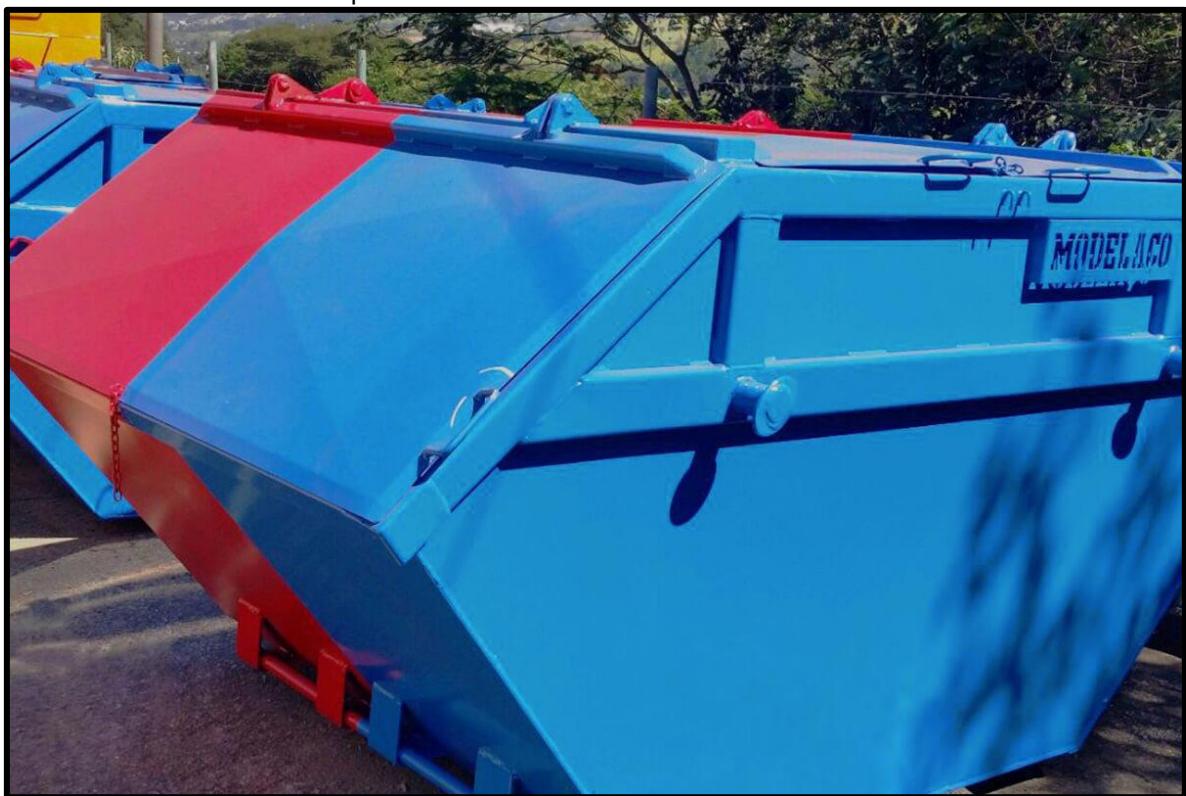
Figura 29. Exemplo ilustrativo das caçambas estacionárias, com capacidade de 7m³, para resíduos mais volumosos e pesados.

A figura abaixo ilustra caçambas estacionárias, com capacidade de 7m³, para acondicionamento e armazenamento de resíduos mais volumosos e pesados.
