TESTE DE ABSORÇÃO E AFERIMENTO DO NÍVEL DO LENÇOL FREÁTICO

TATE INCORPORACOES SPE LTDA

JUNHO
2021

Fortaleza - Ceará

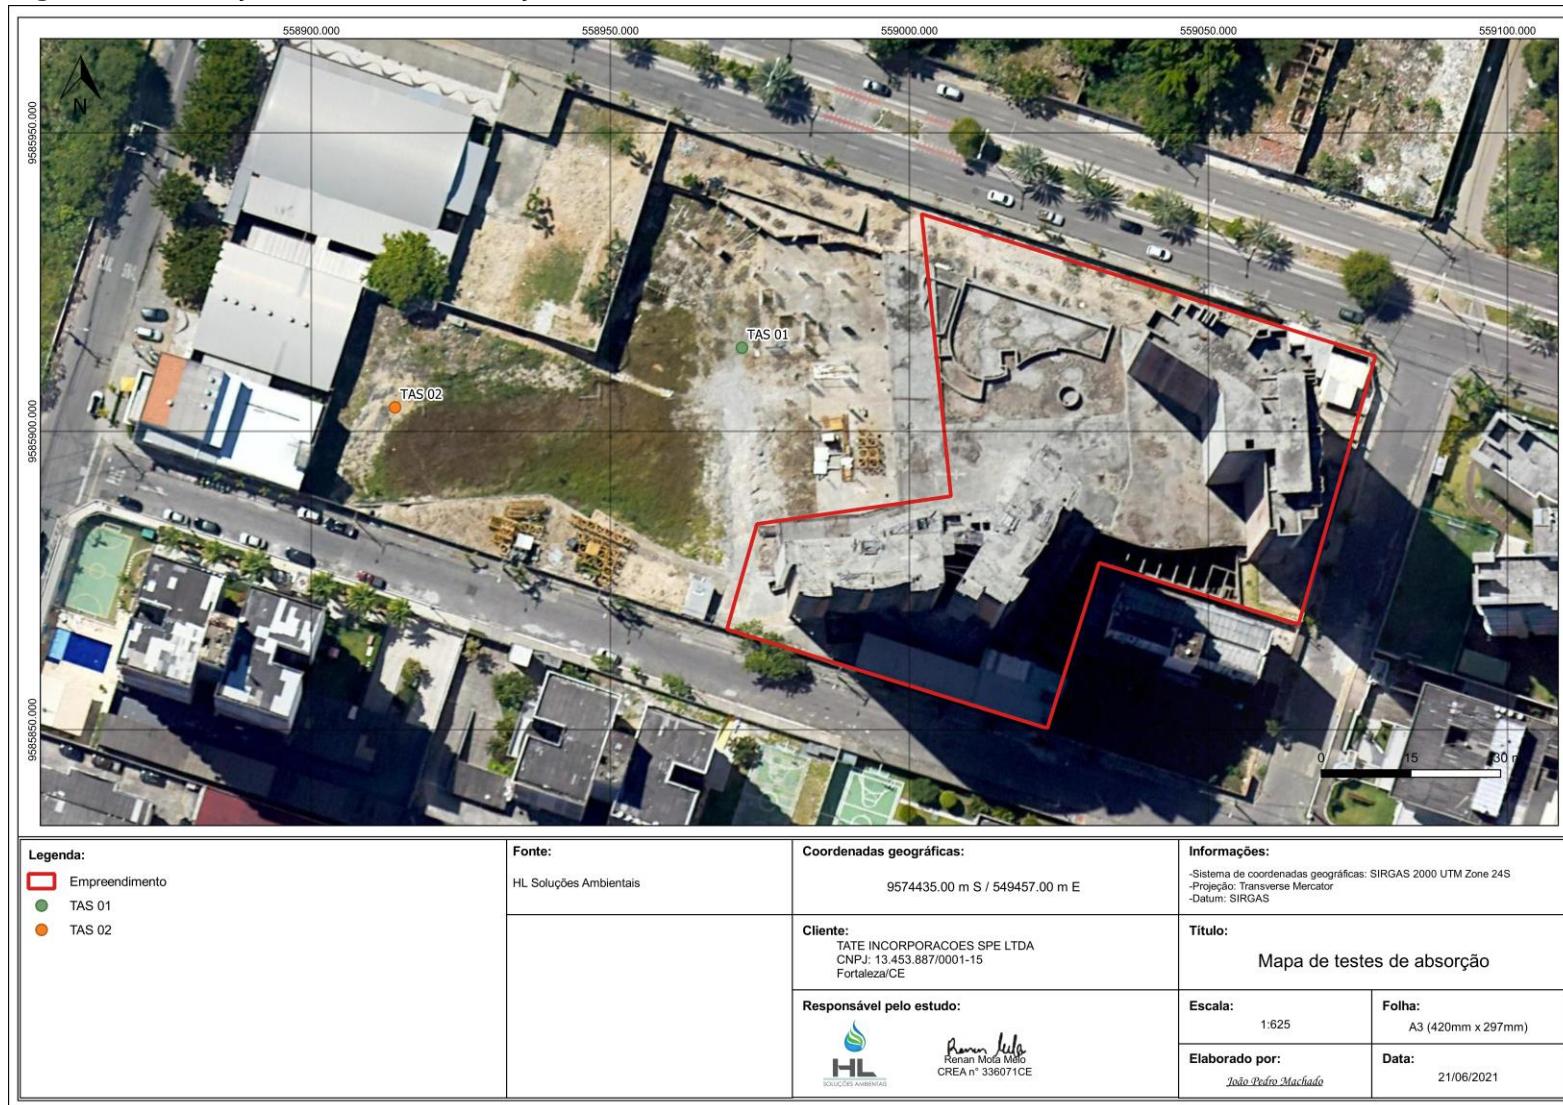
Figura 2 - Localização dos testes de absorção de solo.

Considerando a finalidade do projeto, as características do solo e o tamanho da propriedade, foram realizados 2 (dois) testes de absorção do solo no terreno em análise. O Quadro 1 apresenta as coordenadas geográficas dos pontos, em UTM – SIRGAS 2000 - Zona 24S. Já a Figura 2 ilustra o posicionamento dentro dos limites de terreno.

Salienta-se que o TAS-01 encontra-se rebaixado, aproximadamente, 7 m em relação ao nível do solo da Rua Vilebaldo Aguiar, tendo em vista que as torres habitacionais já estão construídas, com seus dois pavimentos de subsolo.

Além disso, o TAS-02 foi realizado na região mais à oeste do terreno, para que se pudesse verificar a capacidade de infiltração em condições semelhantes às existentes anterior à construção das torres, em função de não haver histórico de uso do solo nesse ponto.

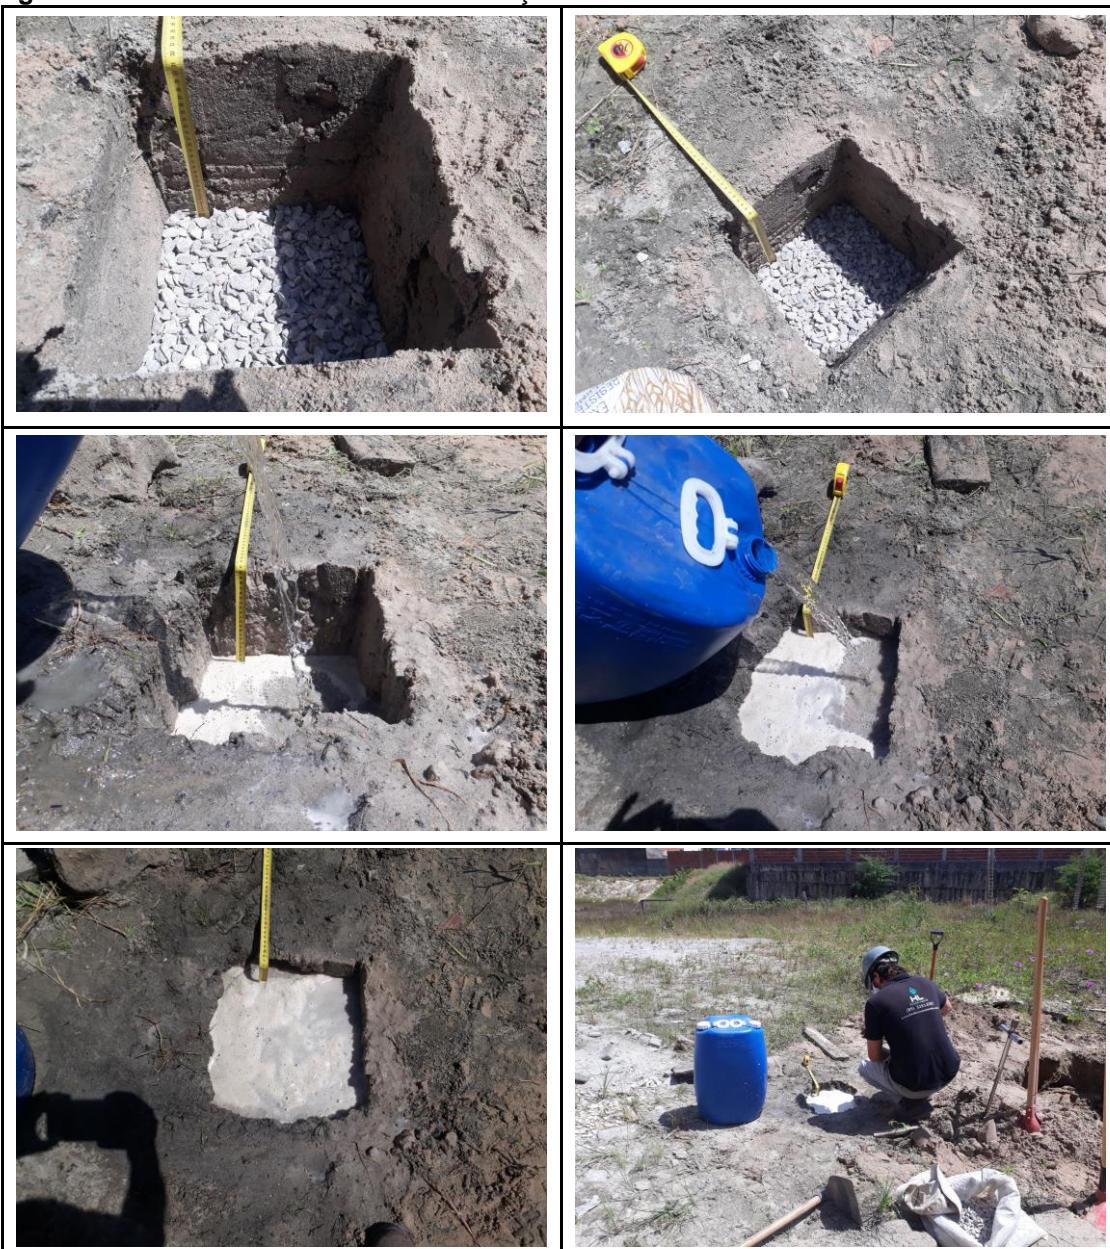
Figura 3 – Procedimentos do teste de absorção TAS-01.

Este tipo de ensaio ~~geralmente~~ se inicia com a abertura de uma cova para remoção da camada superficial que pode conter materiais de construção, aterros, etc. Para o ponto TAS-01, em virtude do local do terreno se encontrar limpo e do solo já estar saturado (por ter havido precipitação no dia anterior), procedeu-se com o ensaio de absorção direto através da abertura de uma secção quadrangular de 0,30 m x 0,30 m x 0,30 m (Figura 3). A cavidade teve suas paredes ajustadas de modo a não permitir entrada de material nos seus interiores. A seguir, foi adicionada brita até a altura de 0,05 m, com posterior **enchimento** com água da cava menor até a profundidade de 0,30 m, para a aferição da quantidade de água que seria percolada, até se certificar da saturação completa do solo. A operação foi repetida várias vezes até que o abaixamento do nível da água tornasse o mais lento possível. Em virtude do terreno já se encontrar saturado, ~~devido a exposição à chuva no dia anterior~~, a saturação se deu de forma mais rápida.

De posse de um relógio e uma escala graduada em centímetros, foi medido o tempo gasto para um abaixamento de 1 cm. Este tempo (t) é, por definição, o tempo de percolação (Figura 3).

Foram realizadas cinco leituras **afim** de determinar o ponto de saturação ideal. No entanto, foi utilizado apenas o valor da última leitura, que se refere à condição mais estável do solo (Quadro 2).

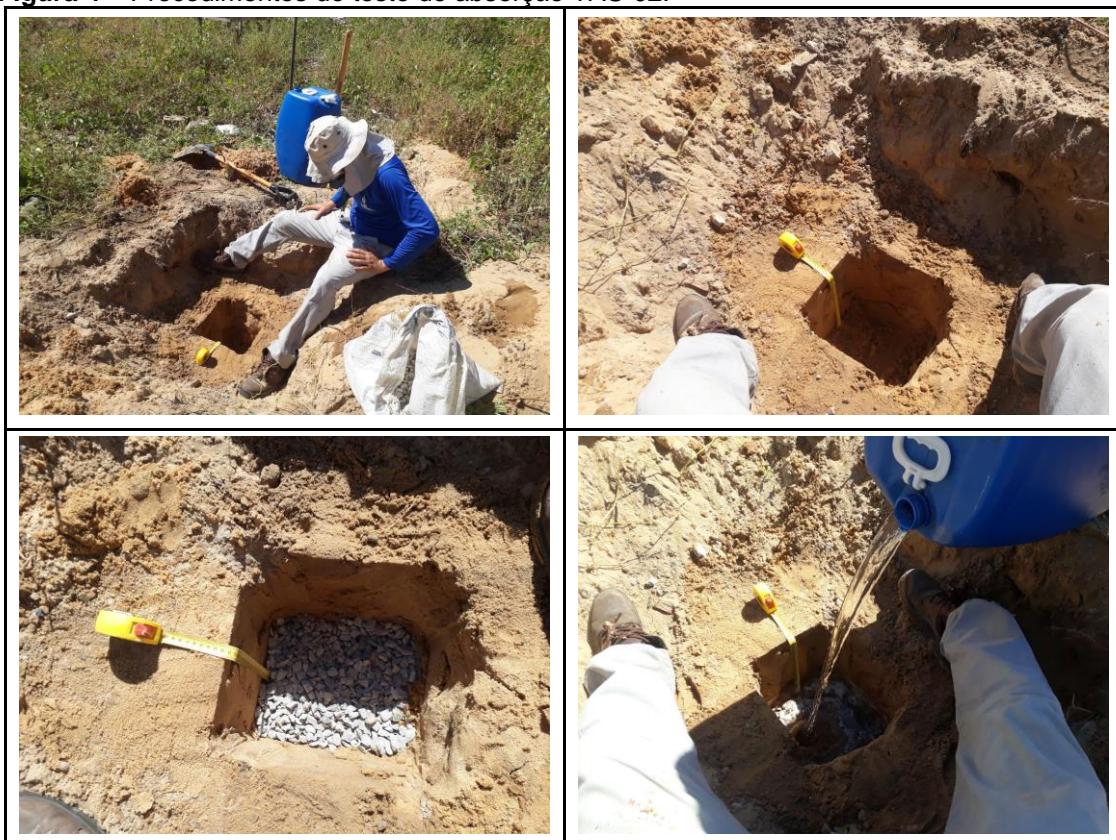
Figura 4 – Procedimentos do teste de absorção TAS-02.

Para o teste TAS-02, replicou-se a metodologia, entretanto houve limpeza superficial ~~por meio~~ de um polígono de 0,80 m x 0,80 m x 0,30 m. Dentro dele, **fez-se** o cubo de 0,30 m x 0,30 m x 0,30 m, conforme presente na Figura 4.

Semelhante ao primeiro teste, foram realizadas cinco medições, a constar no Quadro 3. Salienta-se que houve realização de 40 min de saturação do solo, antes do início da primeira aferição.

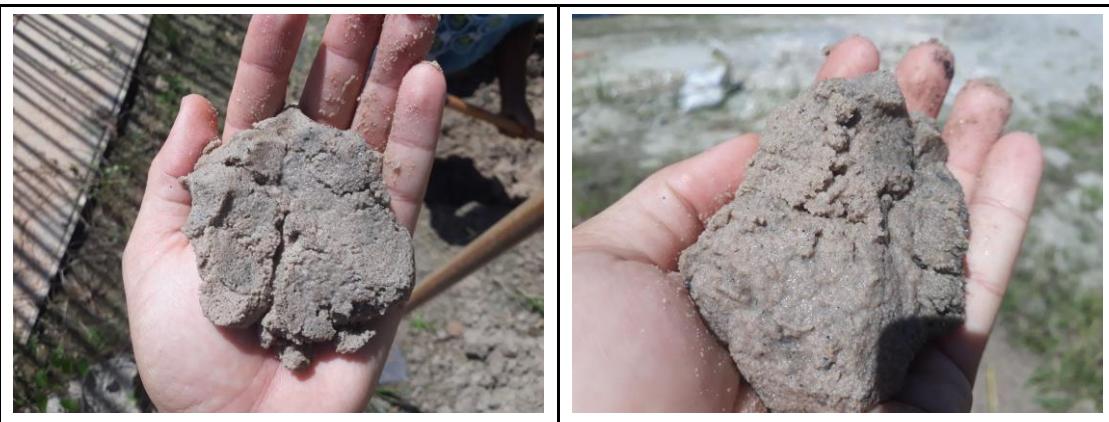
Figura 6 - Amostragem de solo - TAS-01.

O solo da área do TAS-01 está relacionado com a zona basal dos depósitos arenosos mais superficiais, próximo à transição com o grupo barreiras. São sedimentos cinza amarronzados, composto por areia fina a média e com teor elevado de silte e argila, o que impossibilitou a absorção rápida, além da saturação máxima devido à proximidade com o lençol freático (Figura 6).

Mediante os valores de coeficiente de absorção encontrados, entende-se que apresentam grande relação com a posição dos pontos de teste. O solo do TAS-01, por ter um teor elevado de silte e argila, apresentou coeficiente bem menor do que do TAS-02, o qual é composto por areia fina a muito fina.

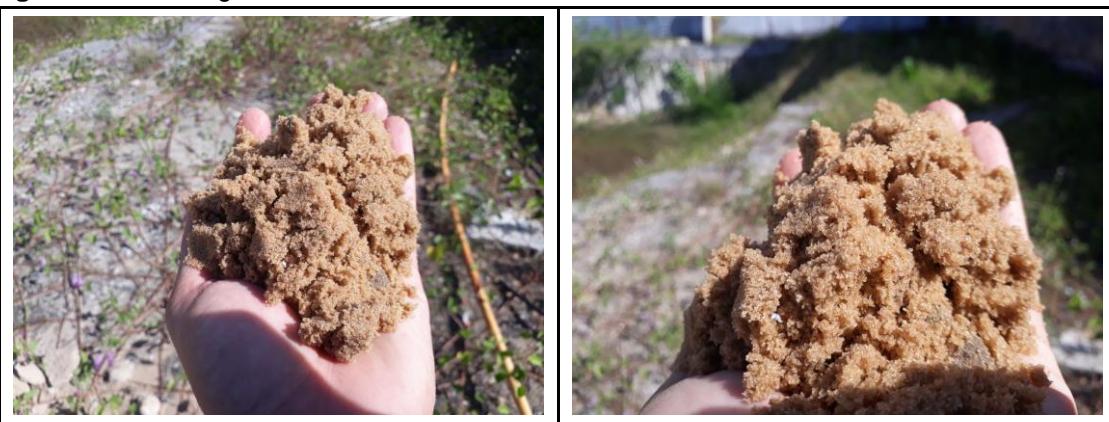
Figura 7 - Amostragem de solo - TAS-02.

Com relação ao TAS-02, O solo local está geologicamente relacionado com os depósitos sedimentares cenozóicos sobre o Barreiras. São pouco desenvolvidos, alaranjados e composto basicamente por areia fina a muito fina, pouco consolidada e sem grandes variações mineralógicas (Figura 7). A ausência de argilominerais reflete a elevada capacidade de absorção deste solo.
