- RPA-
RELATÓRIO DE PASSIVO AMBIENTAL
AVALIAÇÃO PRELIMINAR

MD CE PK QUADRA 06 CONSTRUCOES LTDA

Avaliação Preliminar de Passivo Ambiental

Fortaleza - Ceará

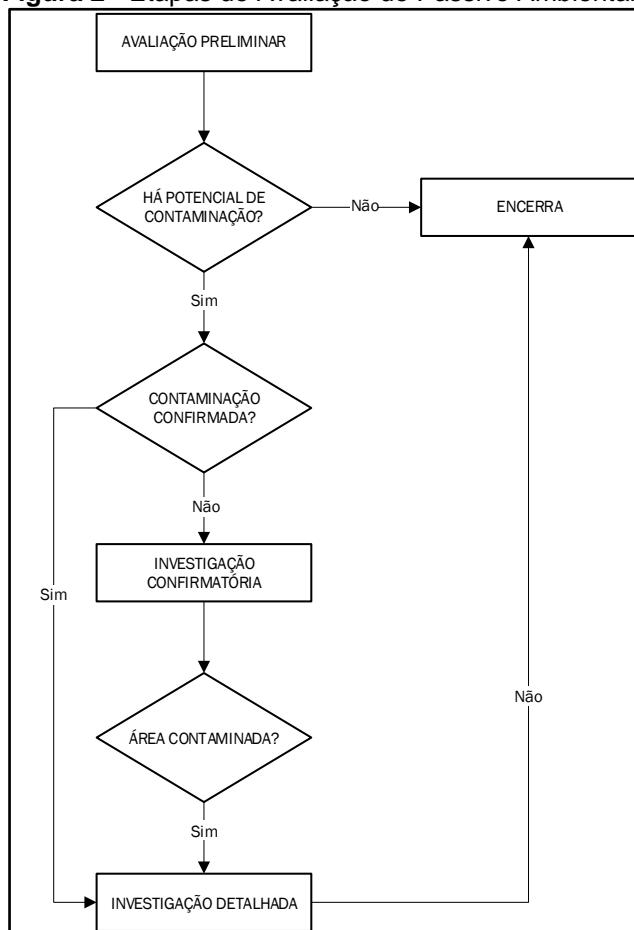
Figura 2 - Etapas de Avaliação de Passivo Ambiental.

De acordo com a supracitada NBR, a avaliação preliminar consiste em identificar evidências de possíveis contaminações na área. Caso haja indícios de contaminação na etapa de Avaliação Preliminar, o requerente pode iniciar de imediato a Investigação Confirmatória, e, consequentemente, a Investigação Detalhada, se necessário. Segue, apresentado na Figura 2, o fluxograma das etapas para avaliação completa do passivo ambiental.

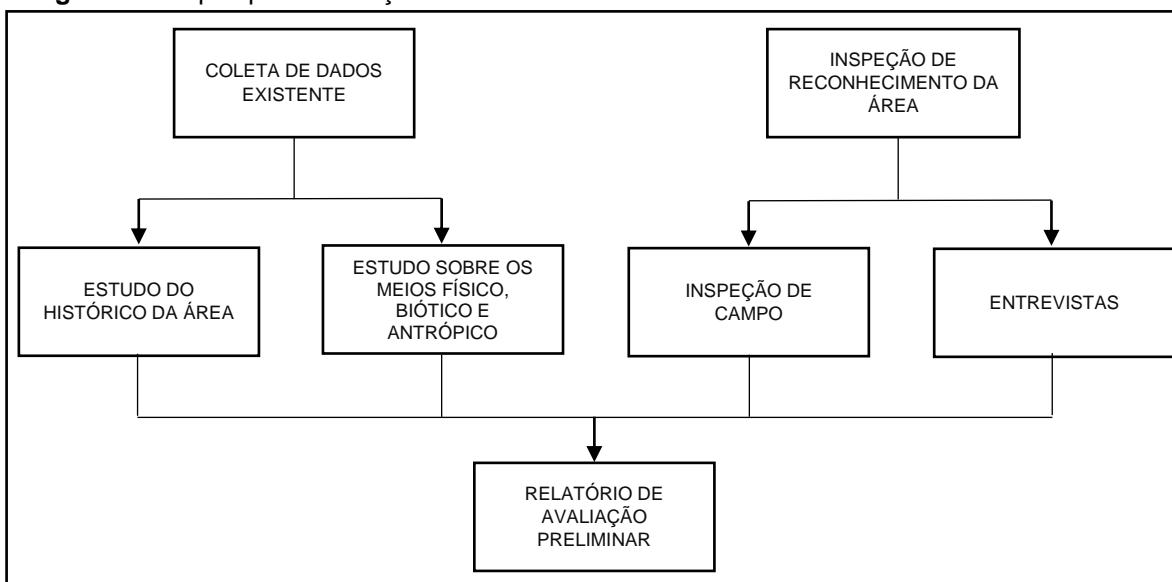
Figura 3 - Etapas para Avaliação Preliminar.

Na fase de Avaliação Preliminar, as etapas de execução deste RPA foram elaboradas conforme o fluxograma presente na Figura 3, com a sequência dos procedimentos desempenhados para composição deste relatório.

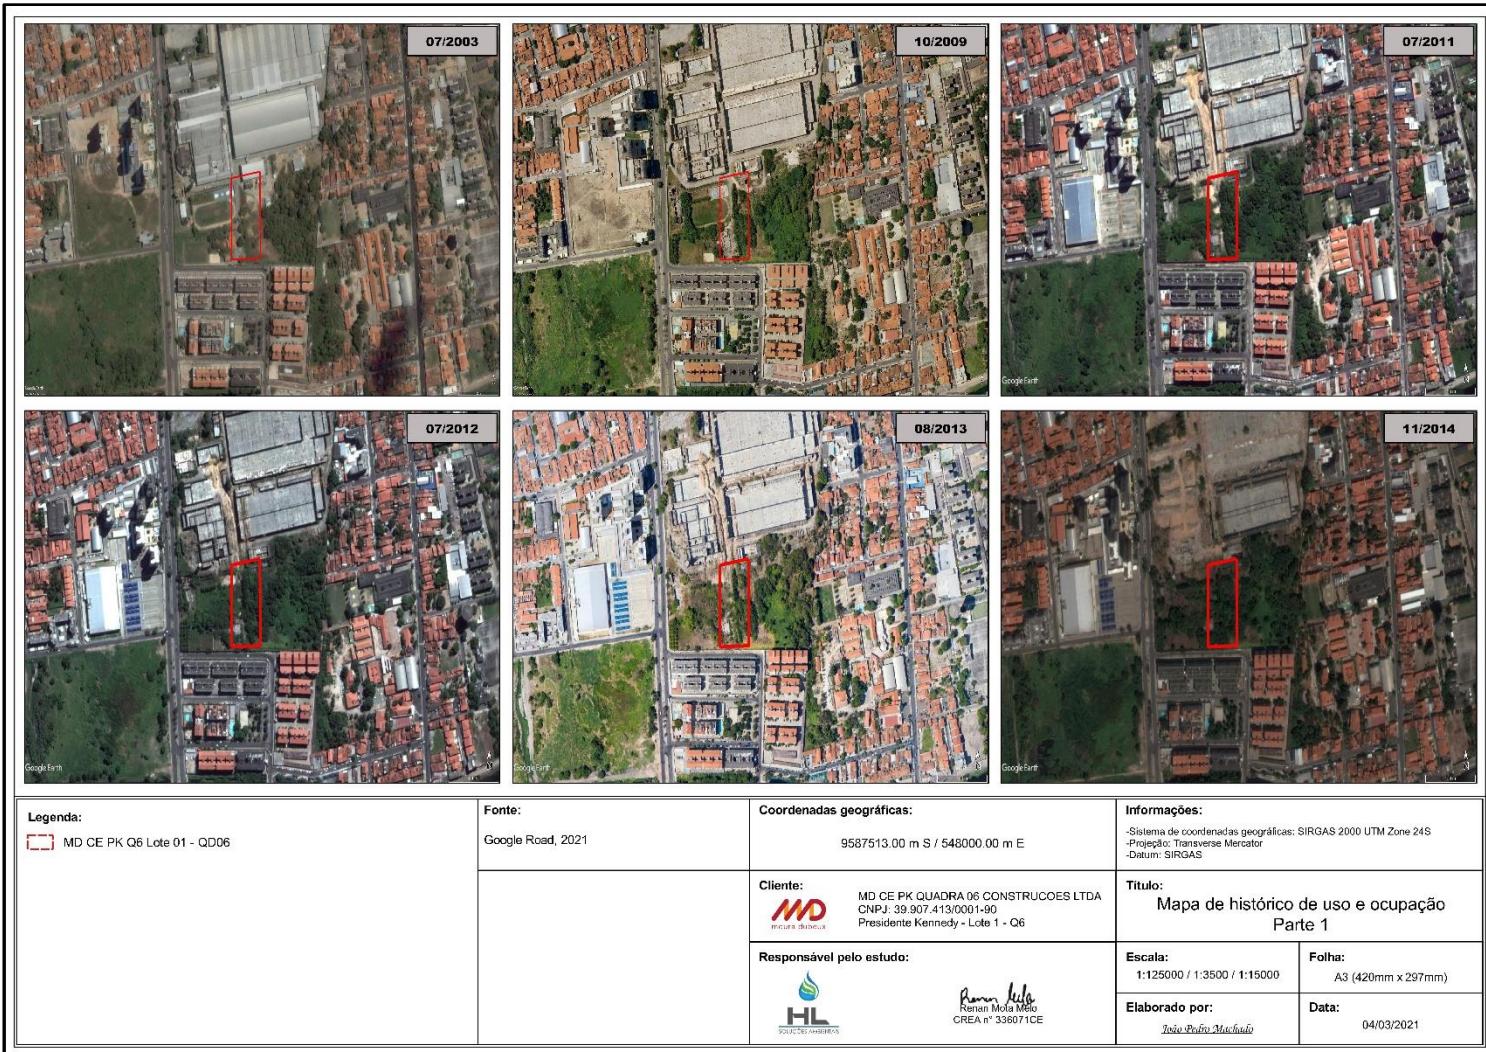
Figura 4 - Mapa de ocupação cronológica – Parte 1.

Após a realização da análise cronológica, foi possível gerar um mapa de ocupação cronológica entre 1995 e 2020, conforme apresentado nas Figuras 4 e 5.

Baseado nas imagens de satélite apresentadas nas Figuras 4 e 5, percebe-se que a área em questão não passou por mudanças significativas entre 1995 e 2020, mesmo se tratando de uma indústria, esta porção do terreno não era ocupada pelo pátio fabril e, sim, por uma vegetação de porte Arbustivo-Arbóreo. Tal cenário foi corroborado durante a análise de outros estudos ambientais elaborados para área, os quais também analisaram histórico e ratificam a informação acima.

No tocante à circunvizinhança, ainda de acordo com as imagens presentes nas Figuras 4 e 5, houve grandes alterações, tendo em vista que, em 2003, já se tinha a presença de grandes imóveis na porção ao norte do terreno. Entretanto, na próxima imagem disponível, datada de 2009, percebe-se o desuso de tais estruturas, tendo em vista a ausência de telhado. Em 2014, notou-se o início da remoção e, em 2015, as edificações foram completamente removidas, sendo iniciado o parcelamento total do imóvel cuja área em estudo está inserida, sendo finalizado em 2017. A próxima grande alteração ocorreu em 2019, quando houve a instalação de uma concessionária de veículos na porção noroeste em relação à área analisada.

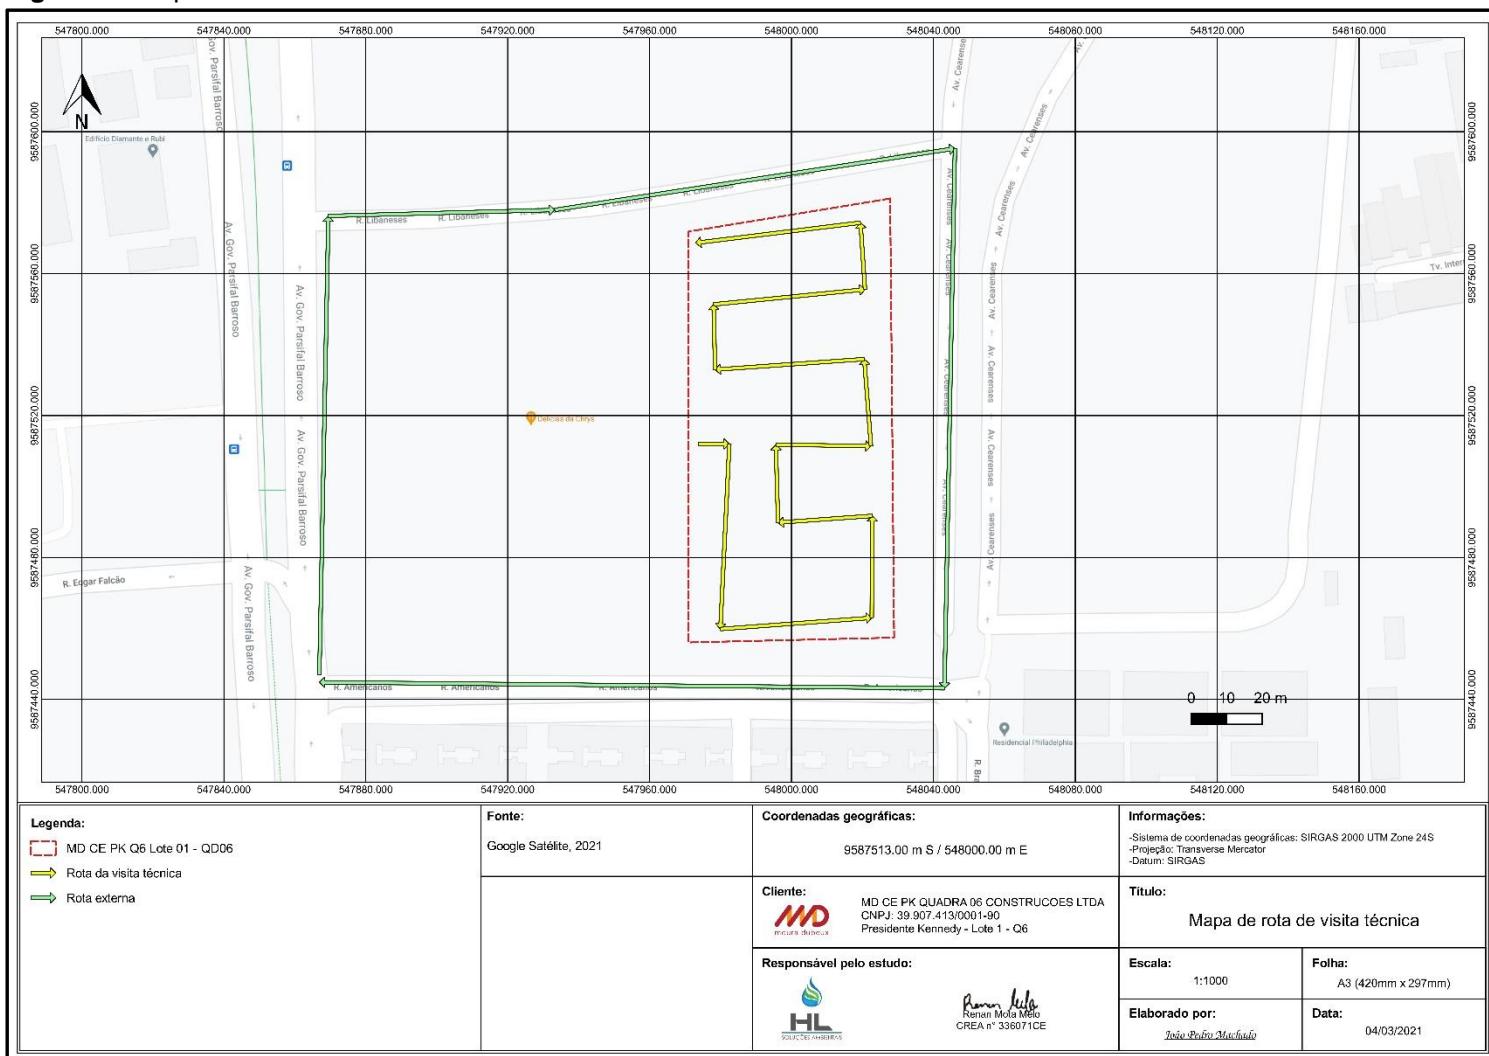
Figura 6 - Esquema da rota da visita técnica.

A título de reconhecimento da área a ser analisada, foi realizada uma visita técnica, pela equipe da HL Soluções Ambientais, no dia 03 de março de 2021. A partir da visita, foi possível elaborar a Figura 6, que apresenta um esquema da rota seguida pelos técnicos durante a visita à área. Aspectos mais detalhados da visita técnica constam no item 7 – Inspeção de campo.

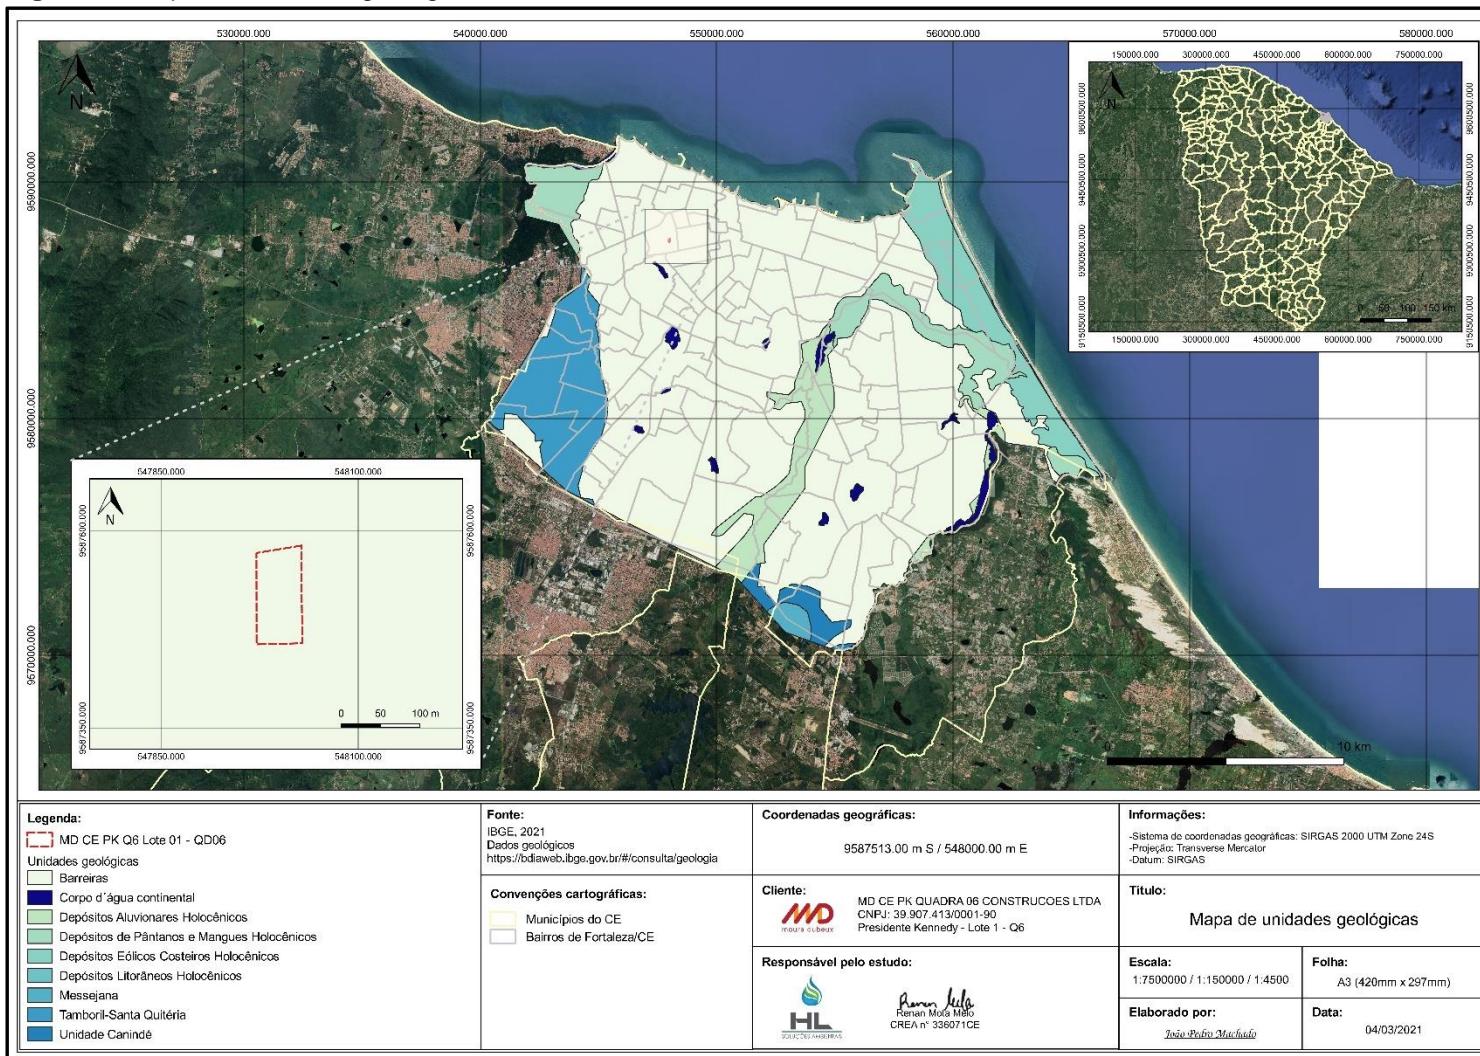
Figura 7 - Mapa de unidades geológicas.

A região do empreendimento está inserida numa extensa faixa sedimentar (Figura 7), que se desenvolveu a partir da deposição de sedimentos terrígenos, ocorrida pelo final do período Terciário e início do Quaternário. Sendo oriundos dos terrenos cristalinos, atualmente expostos na região ao sul,

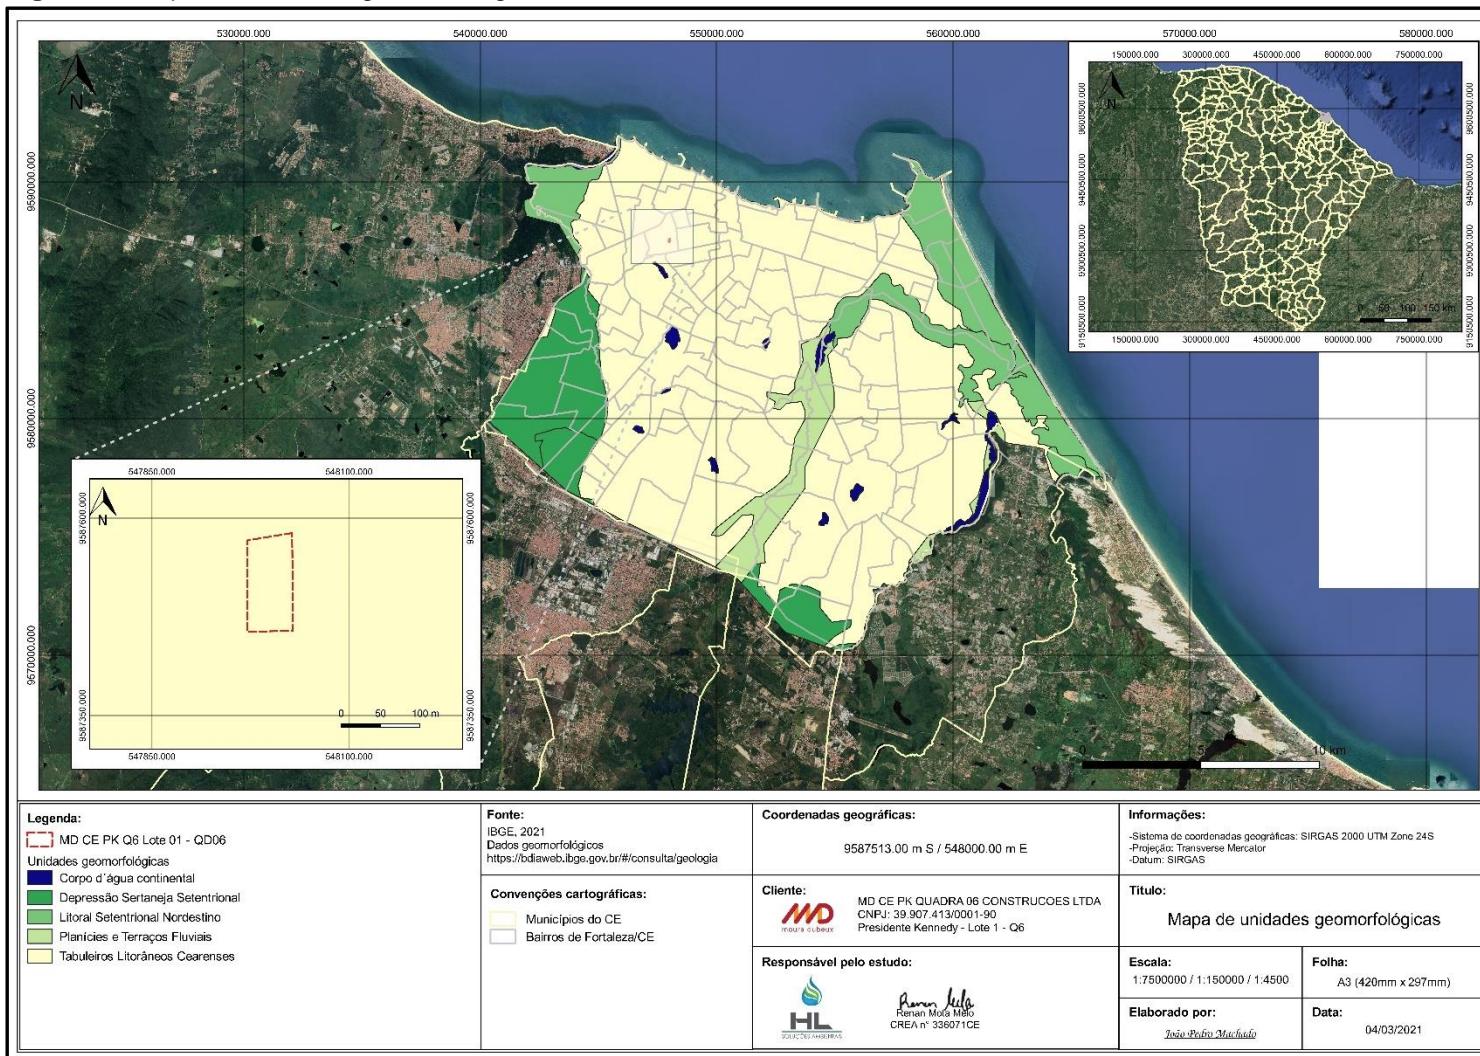
Figura 8 - Mapa de unidades geomorfológicas.

No contexto geomorfológico regional, o município de Fortaleza abriga certa diversidade de domínios naturais e paisagísticos, sendo composto dos seguintes domínios: Depressão Sertaneja Setentrional, Litoral Setentrional Nordestino, Planícies e Terraços Fluviais, e Tabuleiros Litorâneos Cearenses (Figura 8).

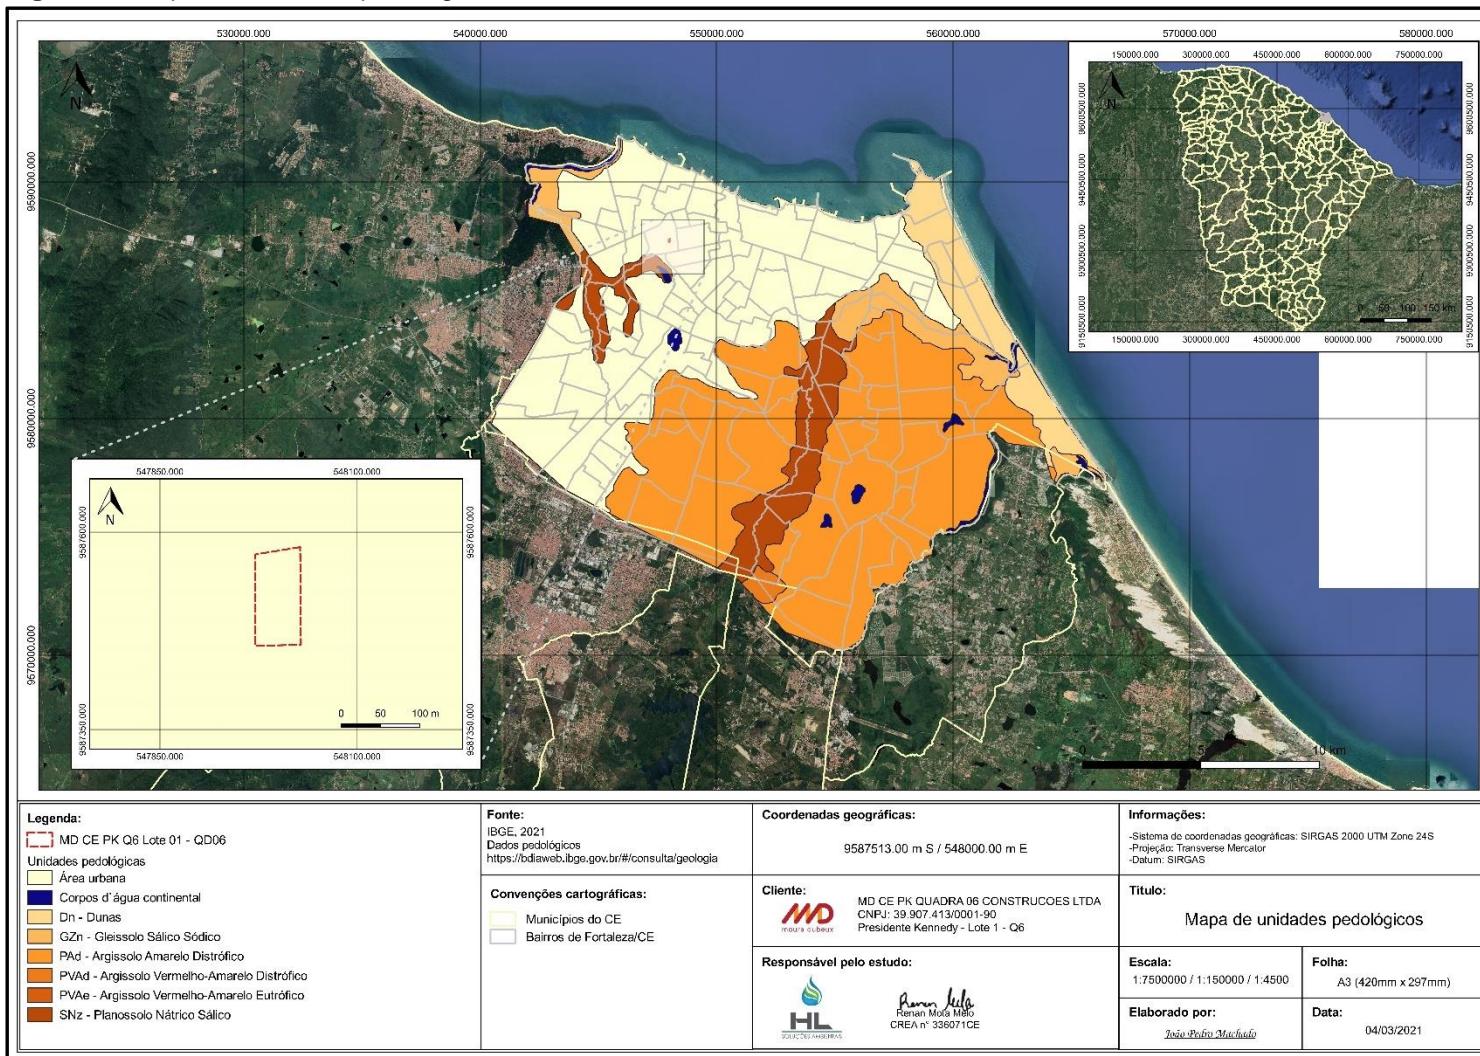
Figura 9 - Mapa de unidades pedológicas.

Na área de entorno do empreendimento, pode-se verificar a presença de área urbana, a qual pode ser entendida como uma área com forte antropização, por conseguinte solo predominantemente impermeabilizado, em função da aplicação de asfaltos e outros revestimentos.

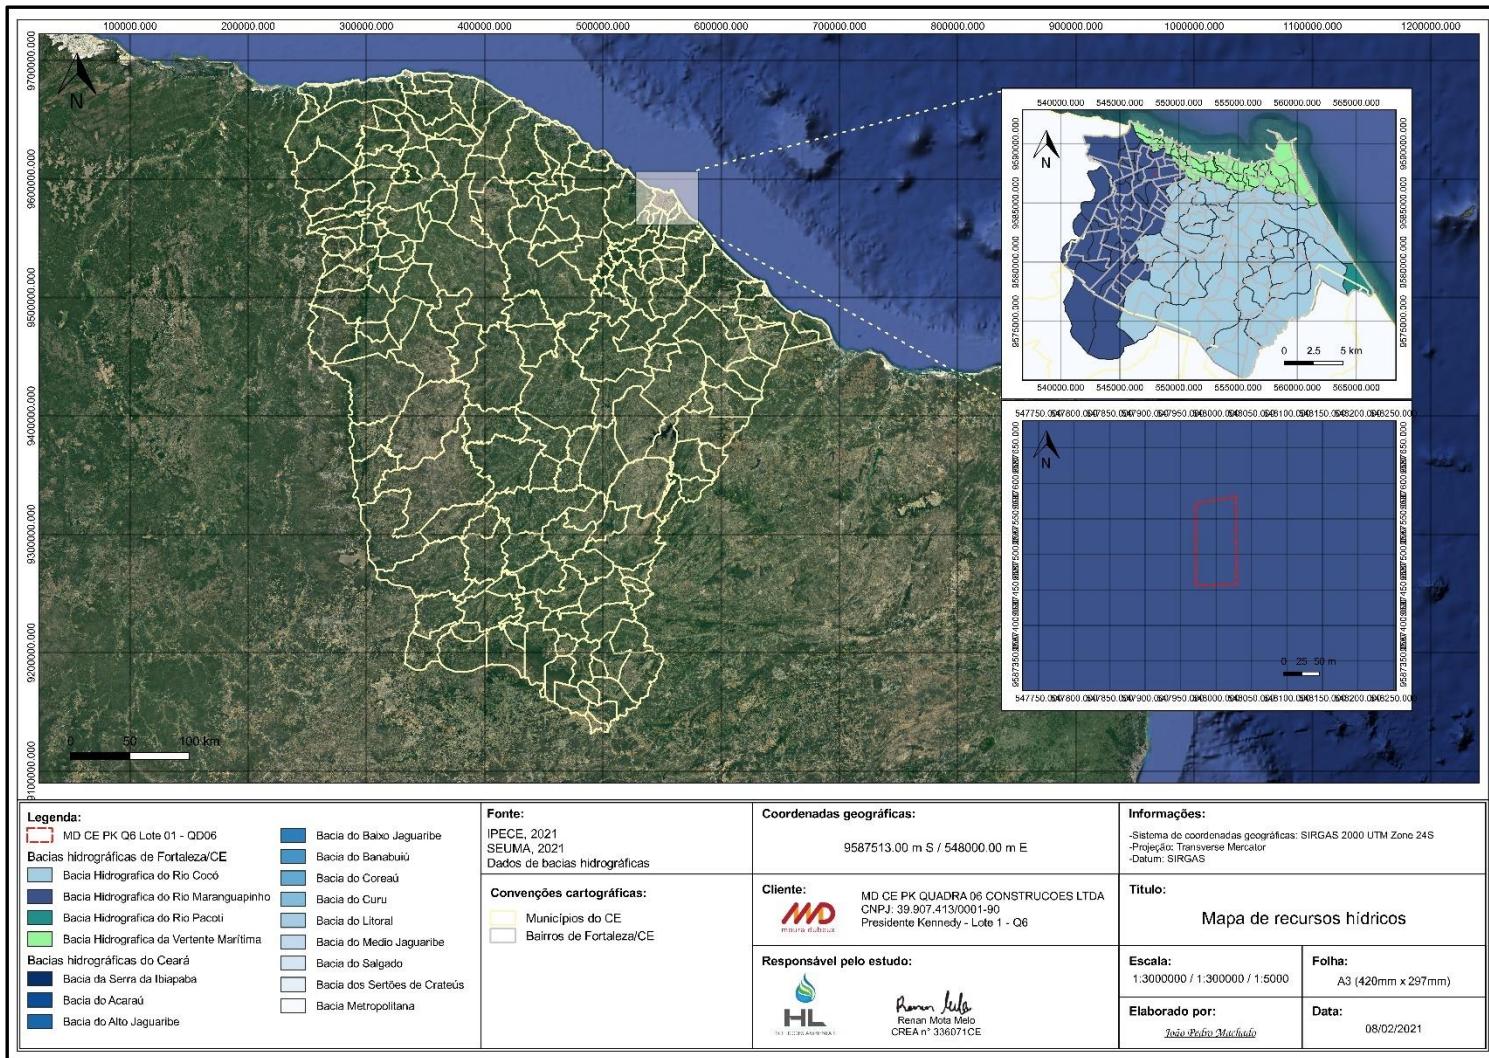
Figura 10 - Mapa de recursos hídricos.

Nesse contexto, os principais rios que perpassam a cidade são: Rio Cocó, Rio Maranguapinho, Rio Ceará e Rio Pacoti. Em meio a essa divisão, a área em estudo encontra-se inserida na Bacia do Rio Maranguapinho, cuja nascente encontra-se na Serra de Maranguape e tem área de cobertura de mais de 6500 ha.

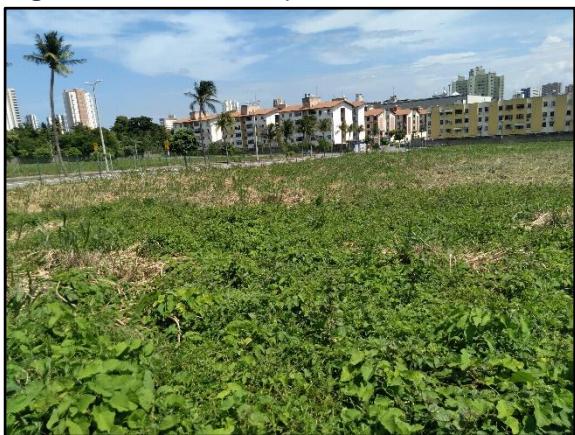
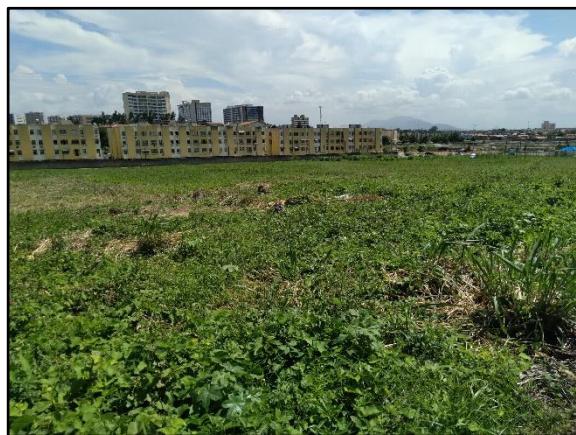
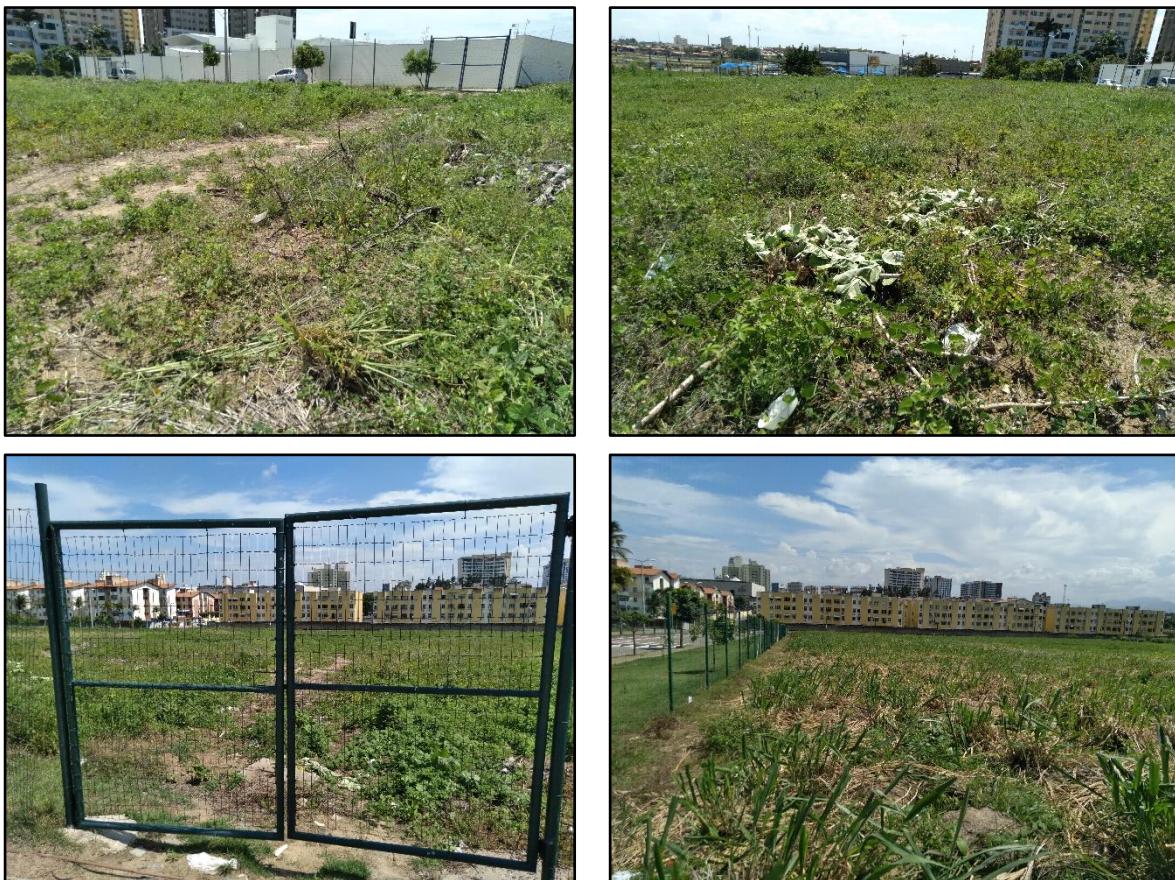
Figura 14 - Área do empreendimento.

Na Figura 14, são apresentados registros fotográficos no interior do terreno em estudo.

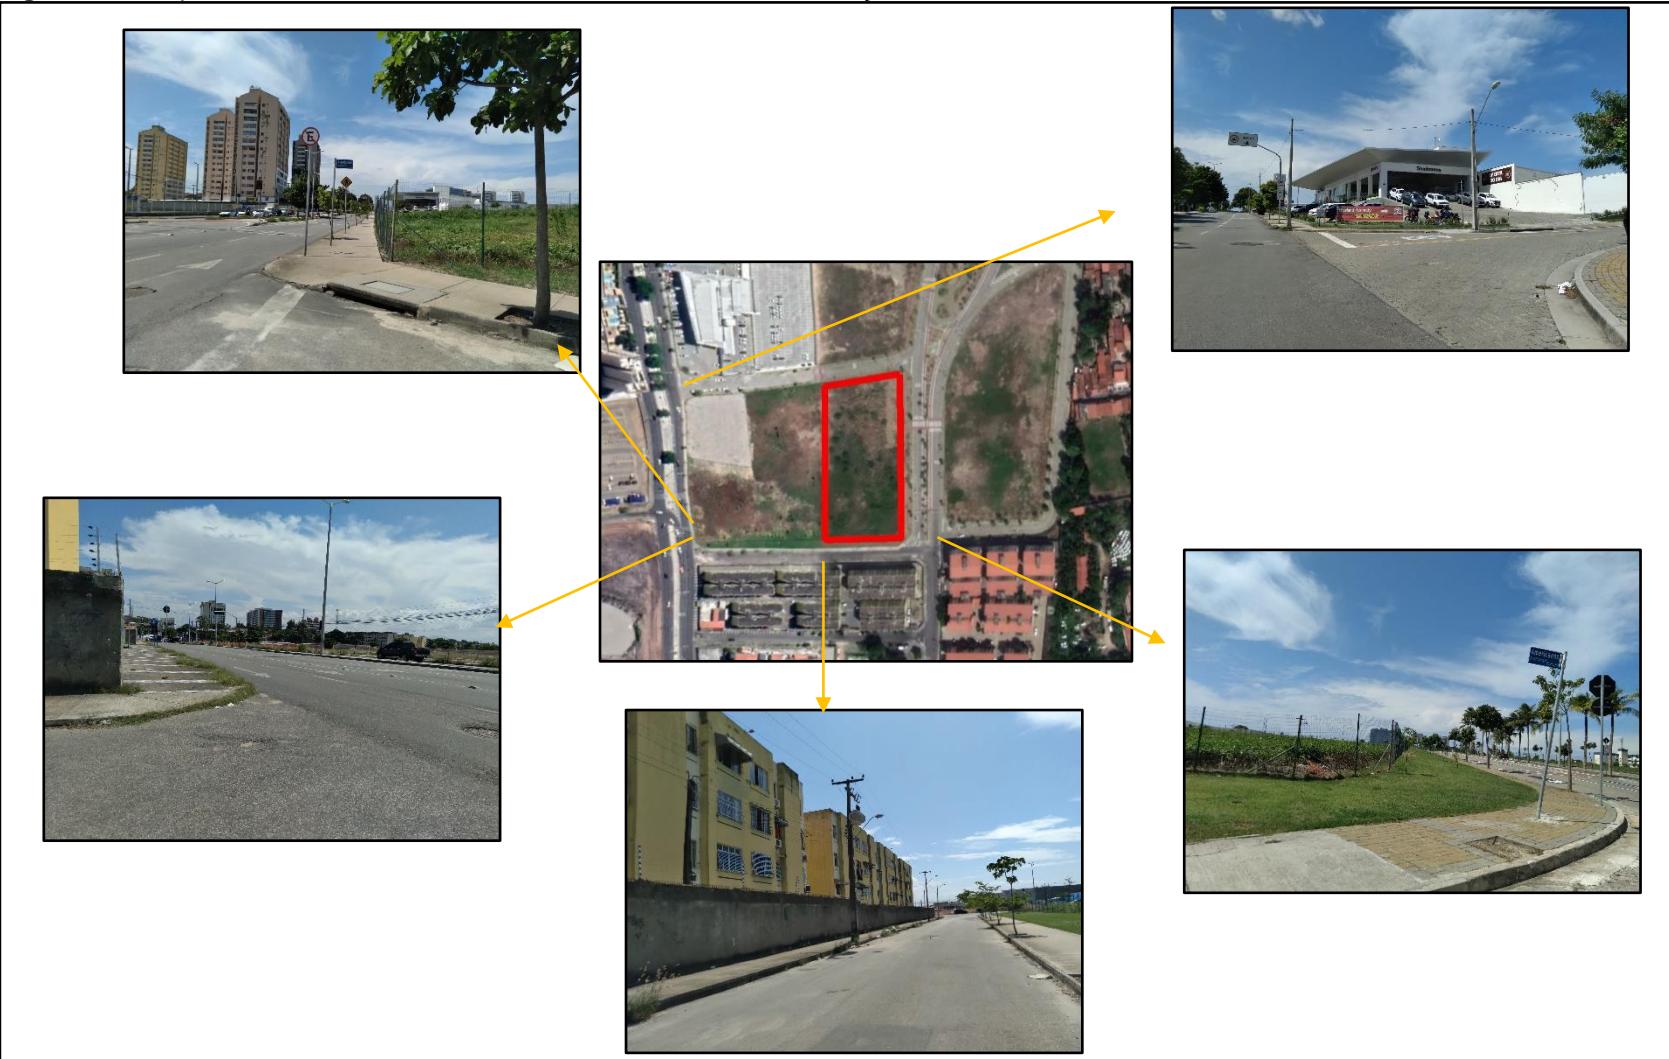
Figura 15 - Empreendimentos e residências existentes na circunvizinhança.

Foi observada a existência, na vizinhança da área de estudo, de condomínios residenciais, concessionária de veículos, borracharia, *shopping center*, restaurantes, assim como mercados e supermercados e serviços diversos, como presente na Figura 15.
