**MEMORIAL DESCRIPTIVO E RELATÓRIO
TÉCNICO DO TESTE DE BOMBEAMENTO**

**JOSÉ BANDEIRA BEZERRA
(POSTO DE COMBUSTÍVEIS JB)**

Serrota / Apuiarés / CE

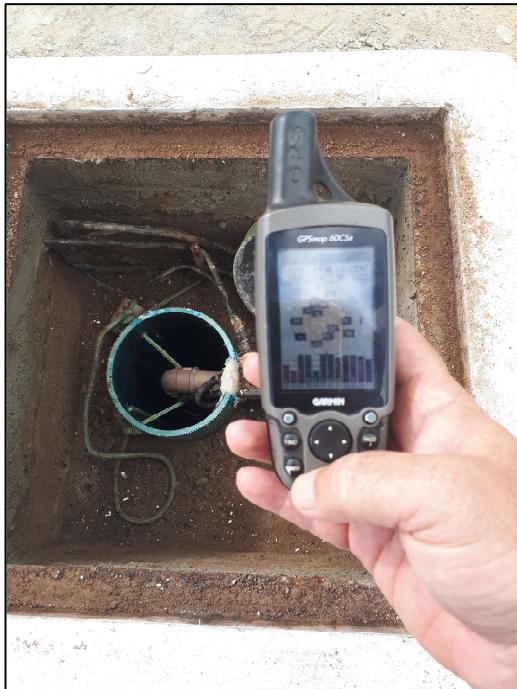
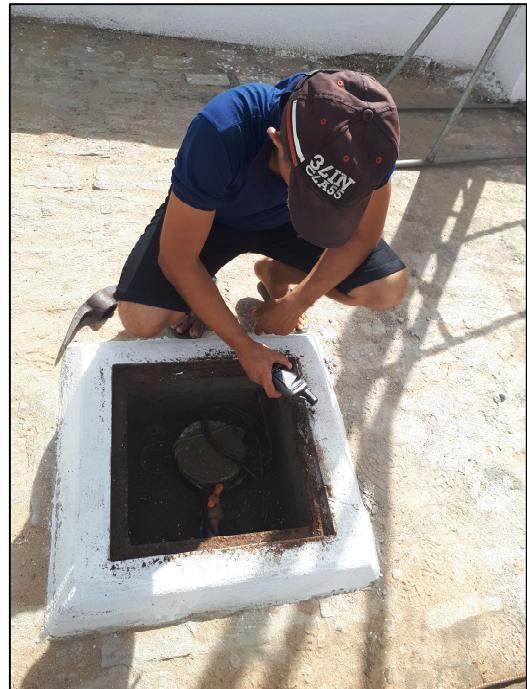
Fotos 01 e 02 – Poço tubular – Georreferenciado – GPS Garmin 60CSx

Poço Tubular Profundo – 462242 E 9573221 N

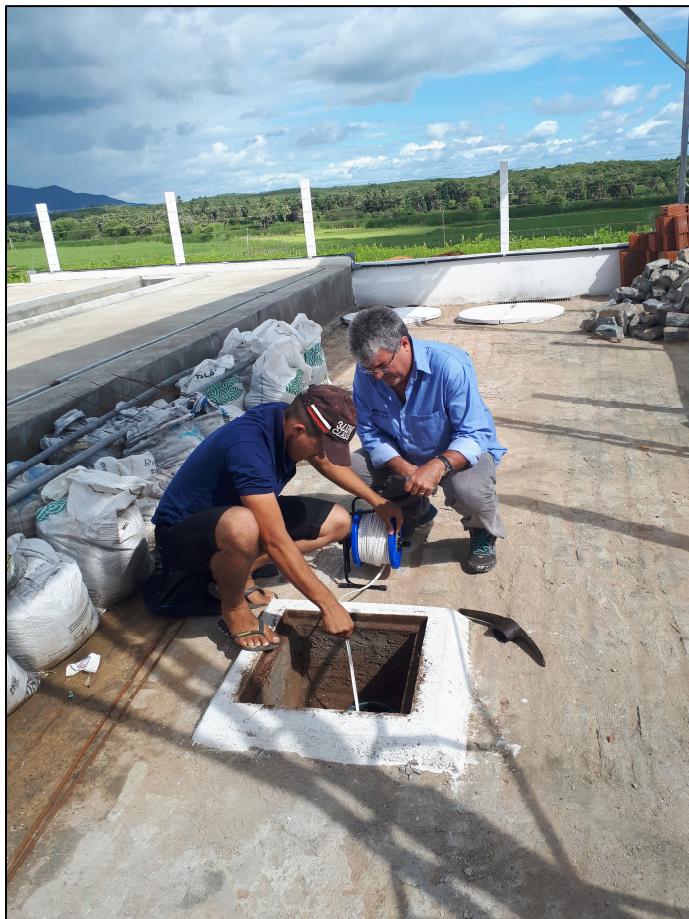
Foto 03 – Execução do Teste de Bombeamento - Medição do NE e ND

O equipamento de bombeamento utilizado consistiu de uma bomba submersa e o acompanhamento do ND (nível dinâmico) foi feito com um medidor de nível elétrico.

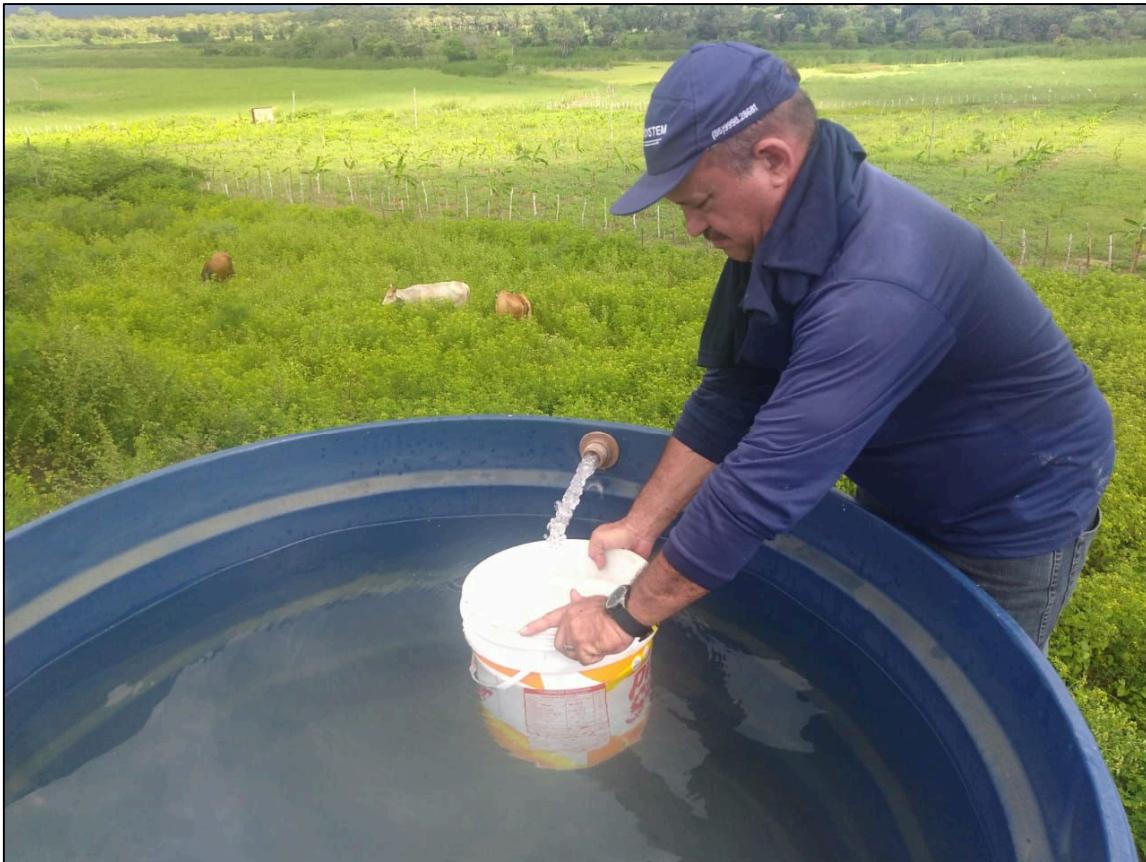
Foto 04 – Execução do Teste de Bombeamento - Medição da Vazão

No PTP - poço tubular profundo foi realizado teste de bombeamento, e observado a recuperação, a vazão medida foi pelo método volumétrico através de um balde de 20 (vinte) litros.
