RELATÓRIO DE PASSIVO AMBIENTAL INVESTIGAÇÃO CONFIRMATÓRIA

MD CE PARQUE RIO BRANCO CONSTRUÇÕES
LTDA.

INVESTIGAÇÃO CONFIRMATÓRIA

Investigação Confirmatória de Passivo Ambiental

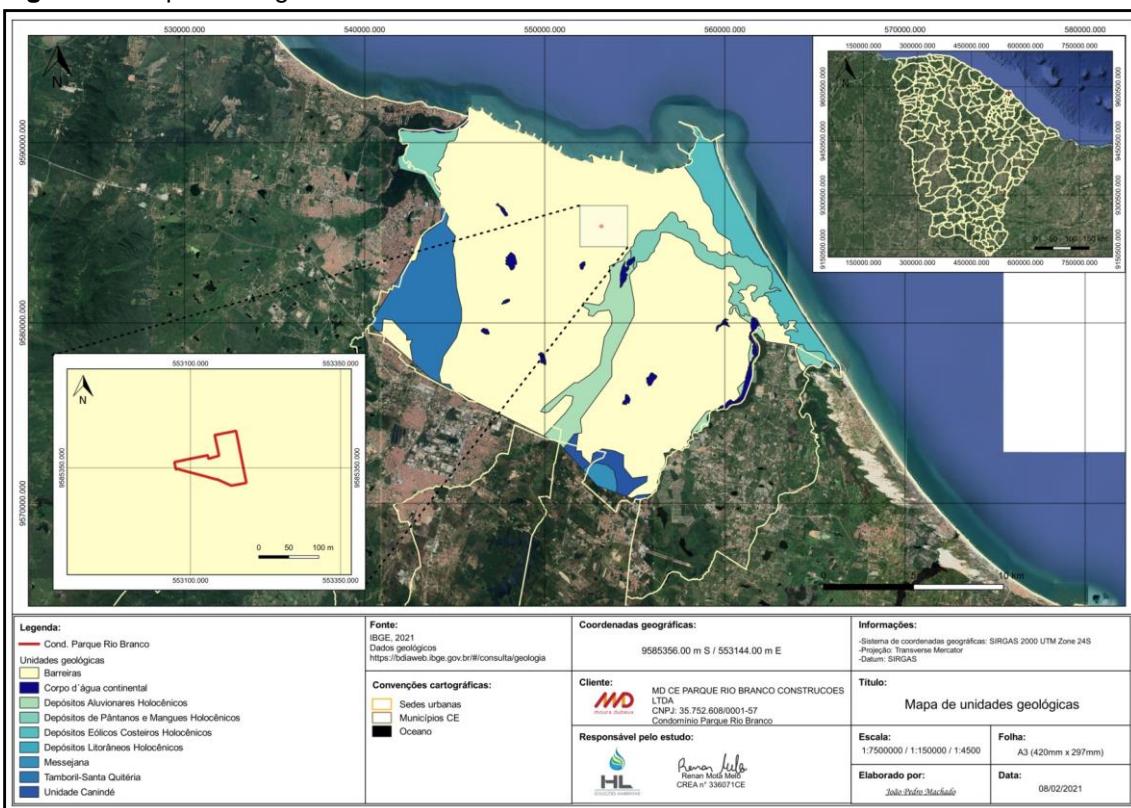
Figura 2 - Mapa Geológico.

A região do empreendimento está inserida numa extensa faixa sedimentar (Figura 2), que se desenvolveu a partir da deposição de sedimentos terrígenos, ocorrida pelo final do período Terciário e início do Quaternário. Sendo oriundos dos terrenos cristalinos, atualmente expostos na região ao sul, consistem numa sucessão de leitos e lentes de sedimentos clásticos, pouco consolidados, retrabalhados principalmente pela ação das águas superficiais e subterrâneas,

constituindo a unidade litotestratigráfica denominada de Grupo Barreiras (BRAGA et al, 1984).

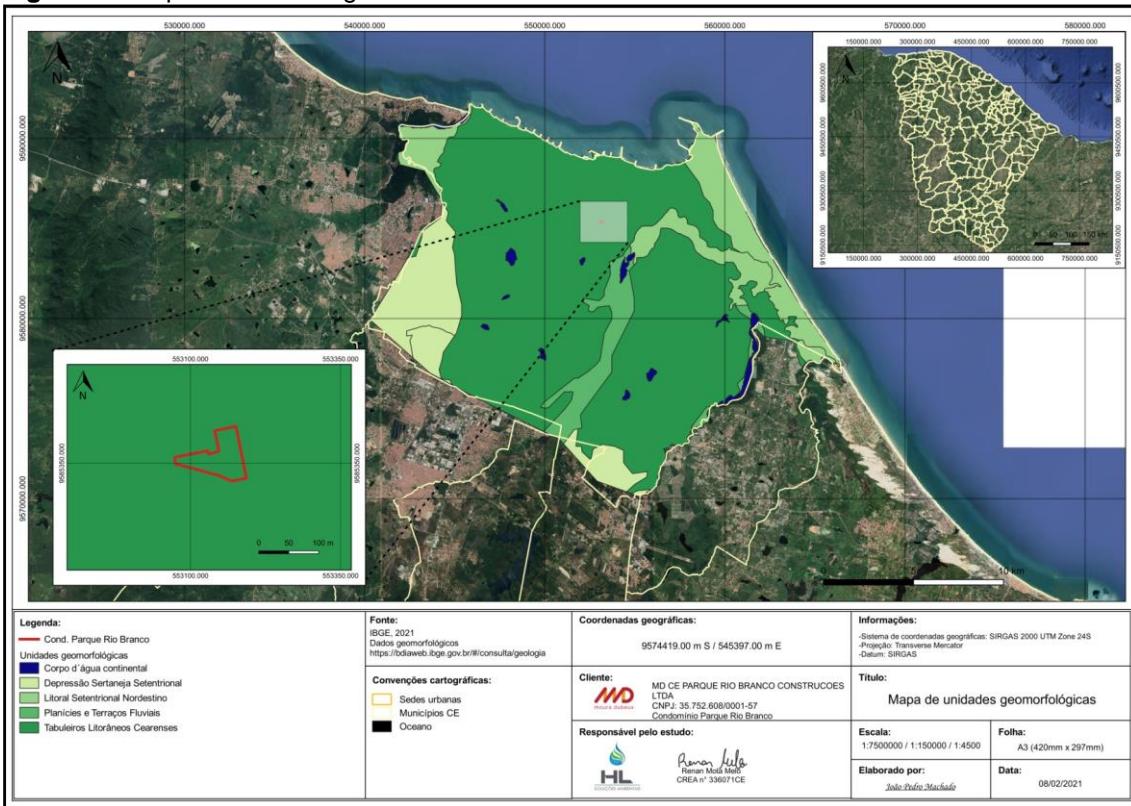
Figura 3 - Mapa Geomorfológico.

A área em estudo está presente em zona de Tabuleiros Litorâneos, os quais são constituídos por sedimentos do Grupo Barreiras e adentram no continente cerca de 40 km em média. Eles consistem em formas de relevo tabulares, de extensos topos planos, esculpidas em rochas sedimentares, com predomínio de processos de pedogênese e formação de solos espessos e bem drenados, com baixa suscetibilidade à erosão nas áreas de topo e moderada a forte nas vertentes. Esta unidade está compreendida, junto ao litoral, pelas planícies costeiras e, em direção ao interior, pelas superfícies aplainadas da Depressão Sertaneja. Esses tabuleiros estão posicionados em cotas entre 30 e 100 metros, sendo que são crescentes à medida que estas formas de relevo

avançam em direção ao interior, podendo embasar superfícies situadas até 140 metros de altitude (DANTAS *et al*, 2014).

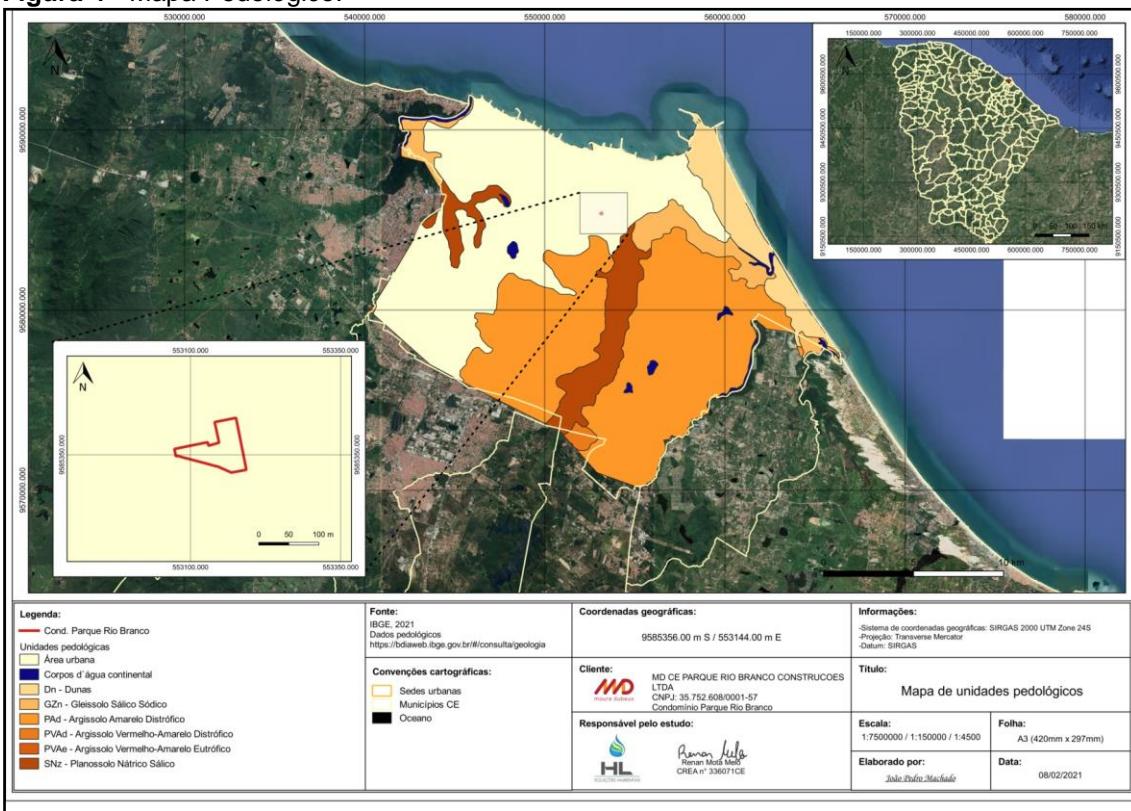
Figura 4 - Mapa Pedológico.

Na área de entorno do empreendimento, pode-se verificar a presença de área urbana (Figura 4), a qual pode ser entendida como uma área com forte antropização, por conseguinte solo predominantemente impermeabilizado, em função da aplicação de asfaltos e outros revestimentos.

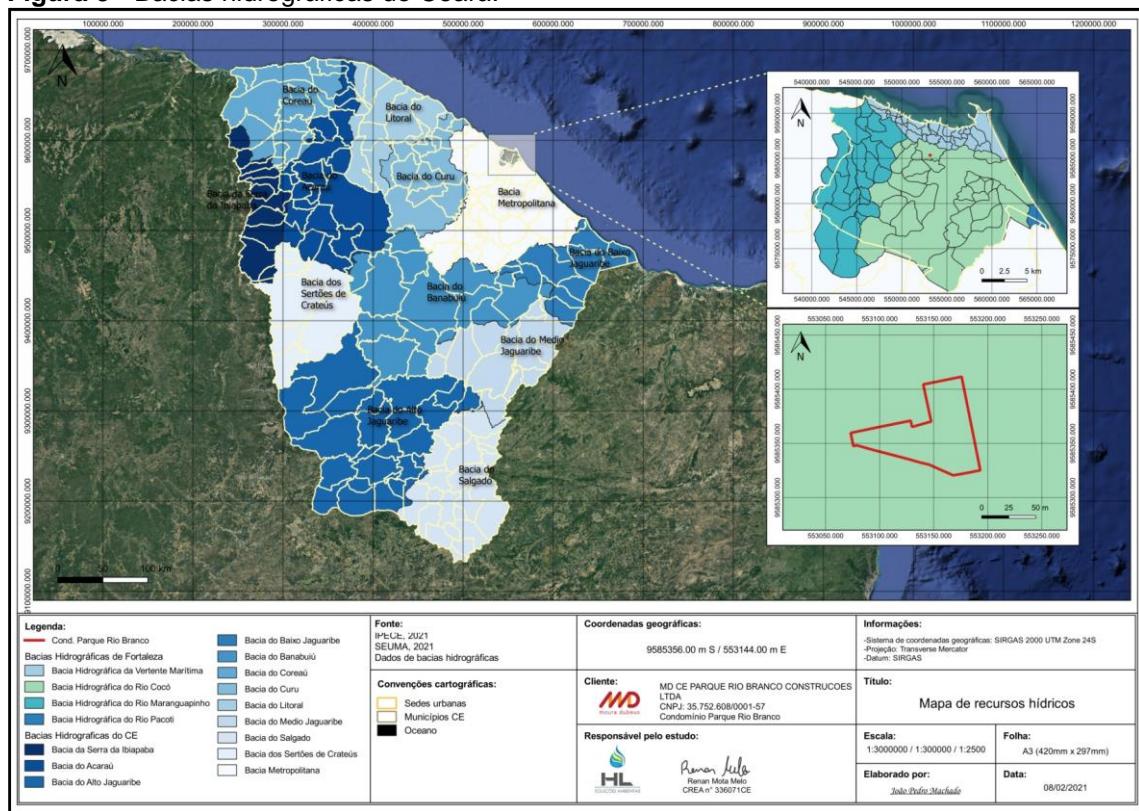
Figura 5 - Bacias hidrográficas do Ceará.

A Figura 5 mostra todas as bacias do estado do Ceará e do município de Fortaleza, ratificando a informação de que o empreendimento está inserido na Bacia Metropolitana, na região da Bacia do Rio Cocó.

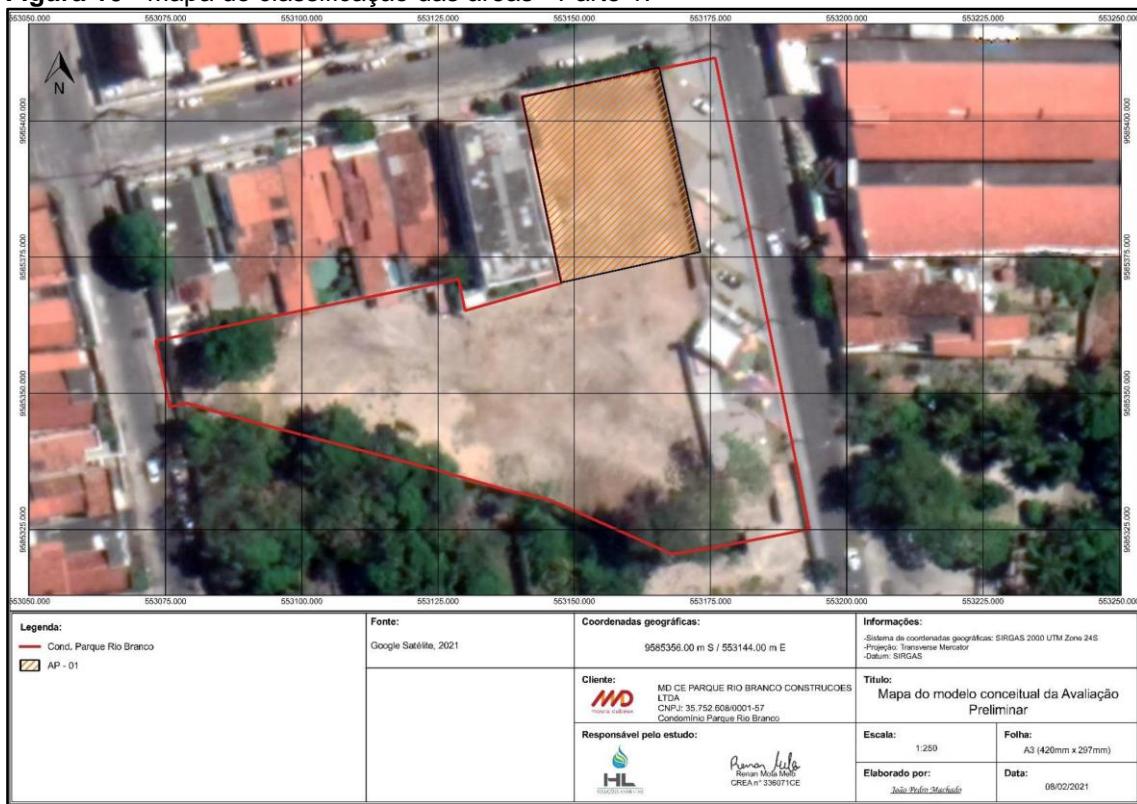
Figura 10 - Mapa de classificação das áreas - Parte 1.

Diante desse cenário, após a análise das informações expostas no Relatório de Passivo Ambiental – Avaliação Preliminar, foi elaborado o Mapa presente na Figura 10, em que foram definidas as classificações que cada área apresenta, baseado no Quadro 3. Existe, então, no terreno de estudo, 1 (uma) Área com Potencial de Contaminação (AP), denominada AP-01.

As demais áreas do terreno não apresentaram riscos de contaminação, tendo em vista as atividades desenvolvidas ou mesmo pelas condições estruturais. Com isso, tais áreas não foram classificadas como áreas contaminadas ou com suspeita de contaminação.

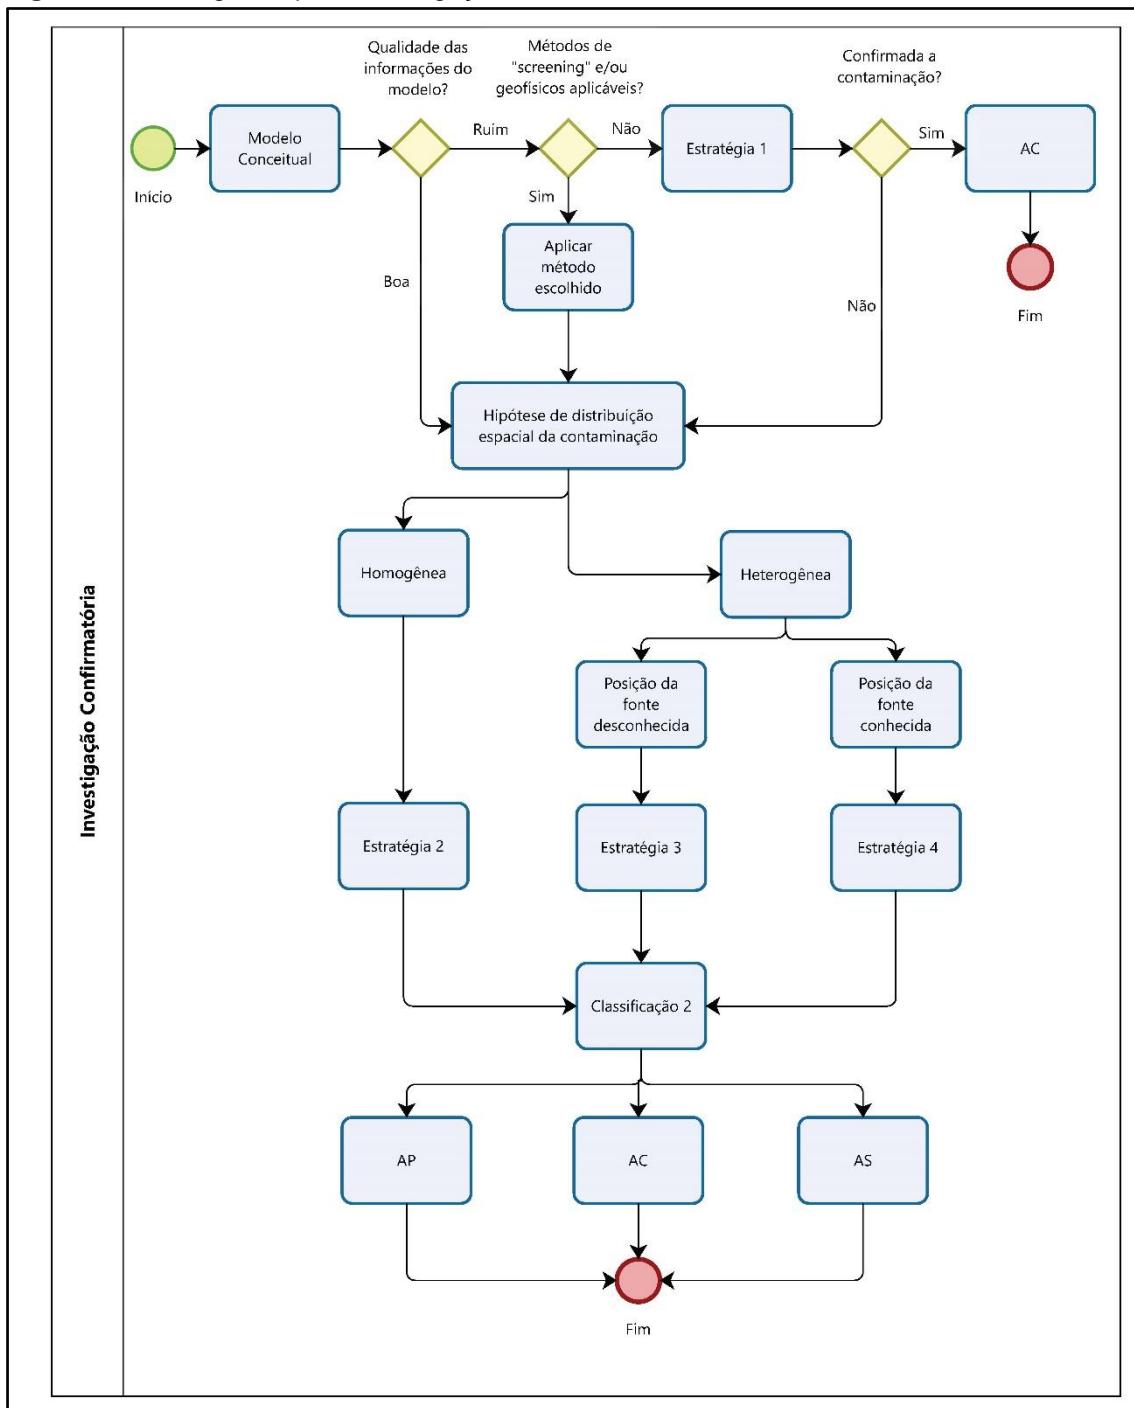
Figura 11 - Fluxograma para Investigação Confirmatória.

Figura 11. Por meio dele, foi possível estabelecer o modelo conceitual, bem como averiguar a qualidade das informações sobre o terreno de estudo.

Legenda: AP – área com potencial de contaminação; AC – área contaminada; AS – área suspeita de contaminação.

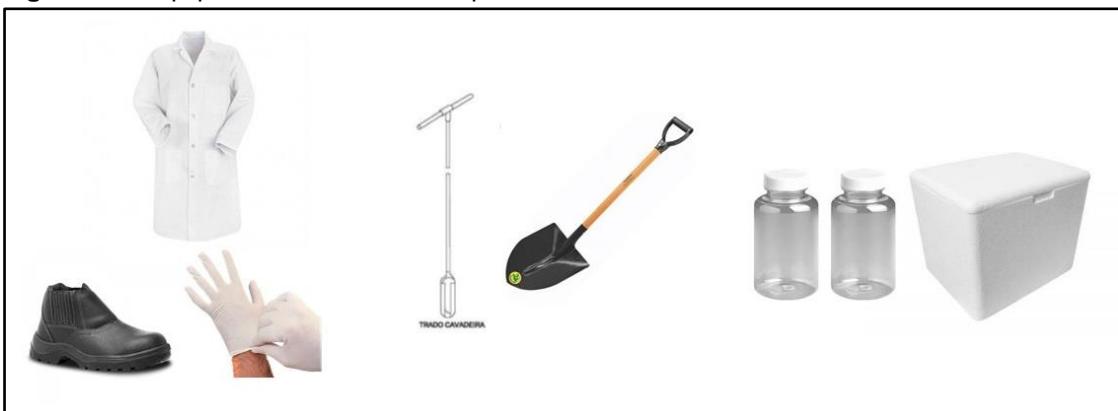
Figura 12 - Equipamentos necessários para as coletas.

A Figura 12 ilustra o conjunto de materiais utilizados, incluindo, além dos supracitados, EPIs importantes para o processo de coleta.

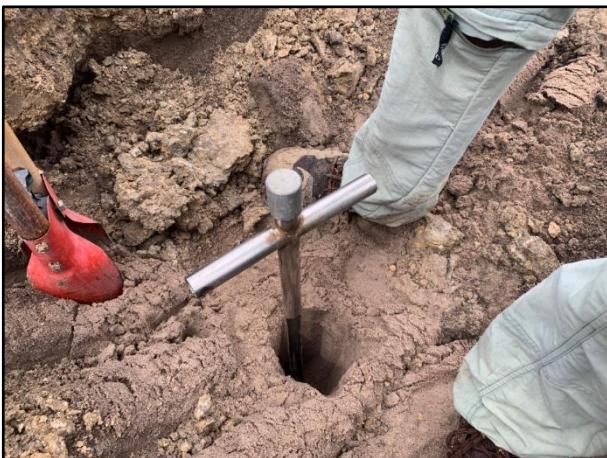
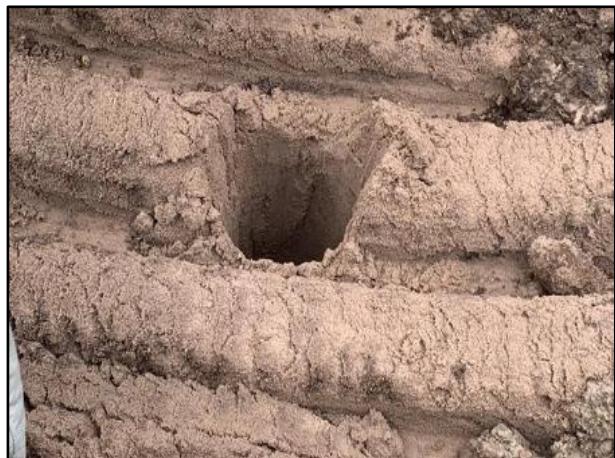
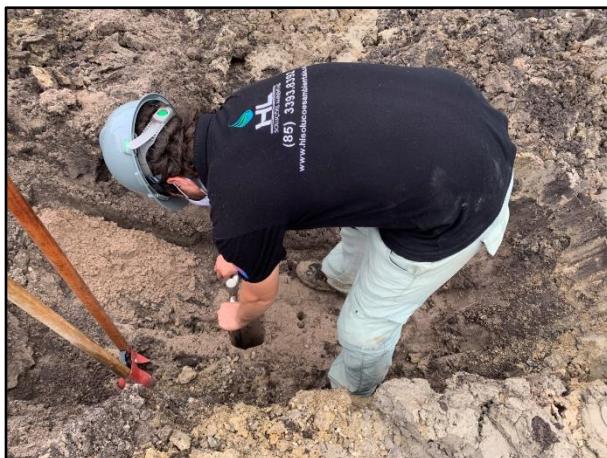
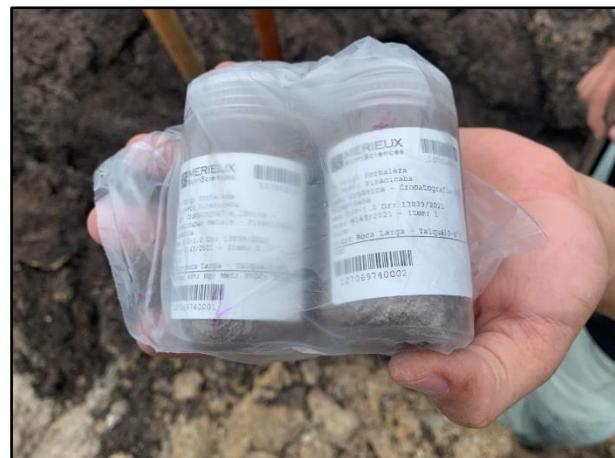
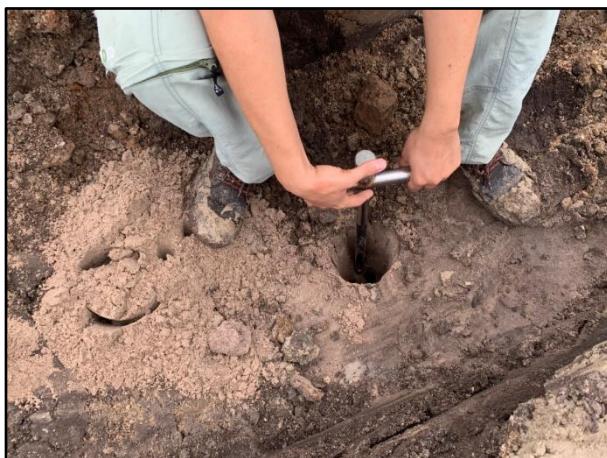
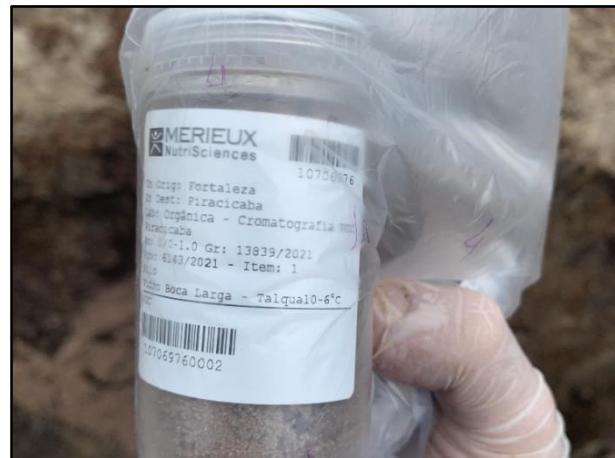
Figura 13 - Coleta das amostras.

A Figura 13 apresenta imagens das coletas realizadas pela equipe da HL Soluções Ambientais, no dia 05 de maio de 2021. No dia das coletas, o tempo estava com grande número de nuvens no céu, baixa intensidade solar e havia ocorrido precipitação horas antes da coleta.

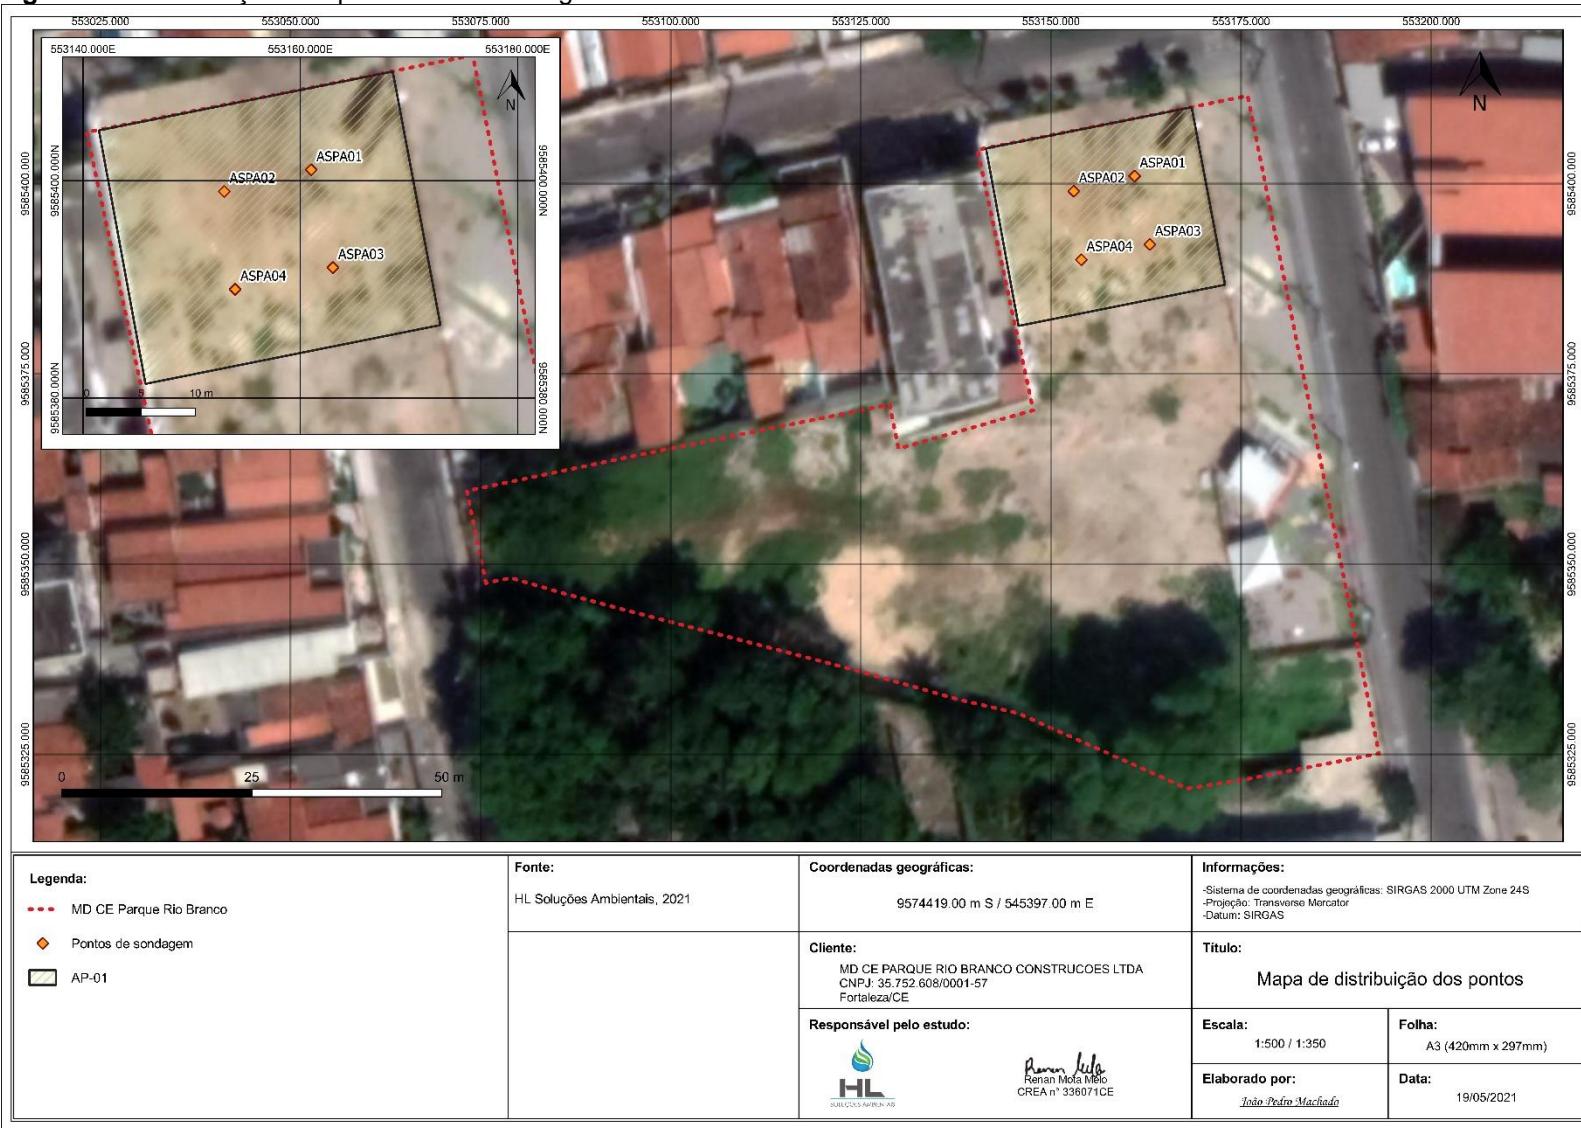
Figura 14 - Distribuição dos pontos de amostragem.

A Figura 14 apresenta a distribuição escolhida para os pontos, baseada nas orientações indicadas. Salienta-se, portanto, que as amostras foram coletadas em 4 (quatro) pontos na região da AP-01.

Os pontos foram assim distribuídos com o intuito de averiguar as possibilidades de contaminação do solo em função das possíveis fontes de contaminação existentes durante a Avaliação Preliminar.
