## RELATÓRIO DE PASSIVO AMBIENTAL INVESTIGAÇÃO CONFIRMATÓRIA COMPLEMENTAR

SUBESTAÇÃO PRESIDENTE KENNEDY  
COMPANHIA ENERGÉTICA DO CEARÁ  
CNPJ: 07.047.251/0001-70

Investigação Confirmatória de Passivo Ambiental

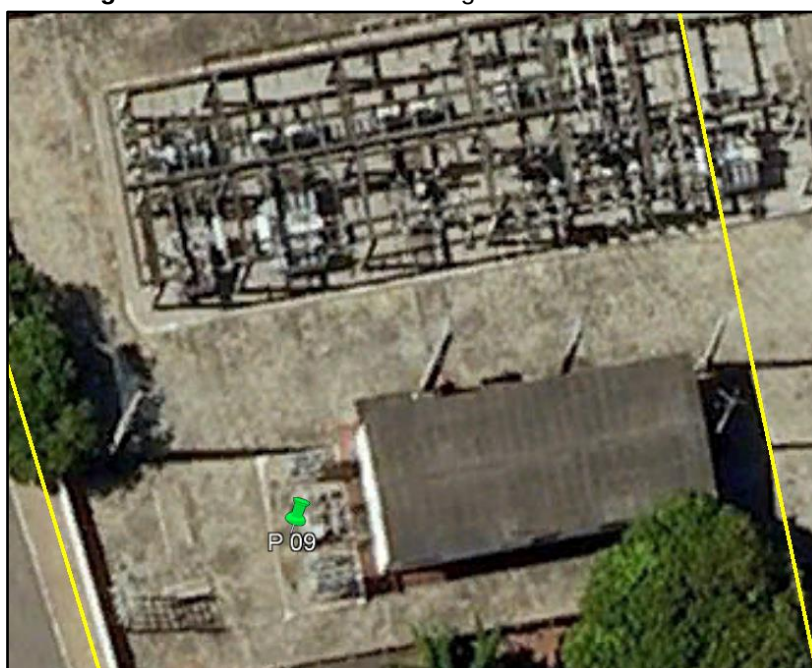
**Figura 3** - Ponto P 09 sobre imagem de satélite de 2009.

Mediante os procedimentos da Parte 2 - Investigação Confirmatória, por meio de análise laboratorial, houve comprovação de contaminação na área AP-02, que apresentava um imóvel e equipamentos elétricos, tendo em vista que foram encontrados valores além da referência da Resolução CONAMA 420/2009, o que, por consequência, possibilitaria, também, contaminação da água subterrânea. Dessa forma, tal área passa a ser considerada como Área Contaminada sob Investigação (AI). As demais APs não apresentaram parâmetros fora dos permitidos pela norma de referência.

O valor de concentração para do ponto ter sido de 0,149 mg/kg, sendo o valor de 0,12 mg/kg o limite permitido pela Resolução CONAMA 420/2009 para áreas industriais. Mesmo considerando a incerteza de laboratório, de 0,022, ainda assim o teor de PCBs sobressaiu ao permitido, o que caracteriza a existência de contaminação.

Desse modo, a proximidade da concentração com o valor limite baseou a indicação de necessidade de novas amostragens no entorno ao ponto indicado, o qual está indicado na Figura.

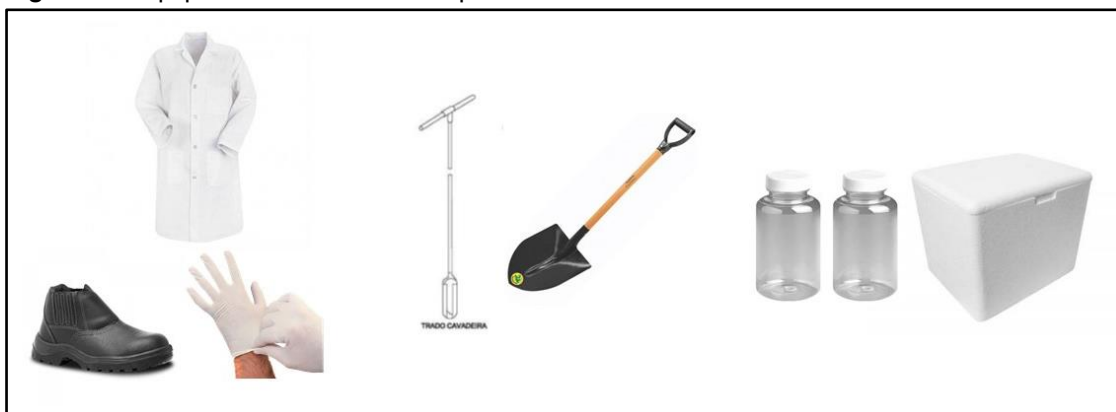
**Figura 4 - Equipamentos necessários para as coletas.**

Com relação à coleta das amostras, a Figura 4 ilustra o conjunto de materiais utilizados, incluindo, além dos supracitados, EPIs importantes para o processo de coleta.
