RELATÓRIO DE PASSIVO AMBIENTAL INVESTIGAÇÃO CONFIRMATÓRIA

**MD CE PARQUE RIO BRANCO CONSTRUCOES
LTDA.**

INVESTIGAÇÃO CONFIRMATÓRIA

Investigação Confirmatória de Passivo Ambiental

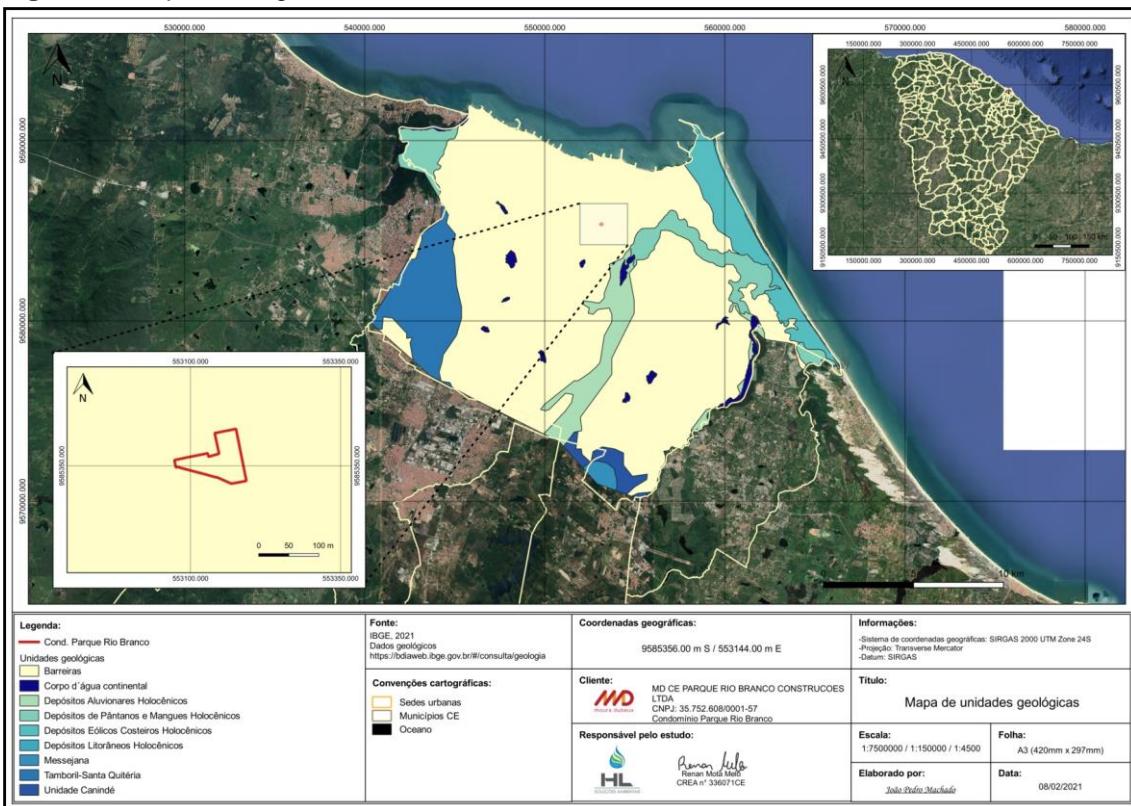
Figura 2 - Mapa Geológico.

A região do empreendimento está inserida numa extensa faixa sedimentar (Figura 2), que se desenvolveu a partir da deposição de sedimentos terrígenos, ocorrida pelo final do período Terciário e início do Quaternário. Sendo oriundos dos terrenos cristalinos, atualmente expostos na região ao sul, consistem numa sucessão de leitos e lentes de sedimentos clásticos, pouco consolidados, retrabalhados principalmente pela ação das águas superficiais e subterrâneas,

constituindo a unidade litotestratigráfica denominada de Grupo Barreiras (BRAGA et al, 1984).

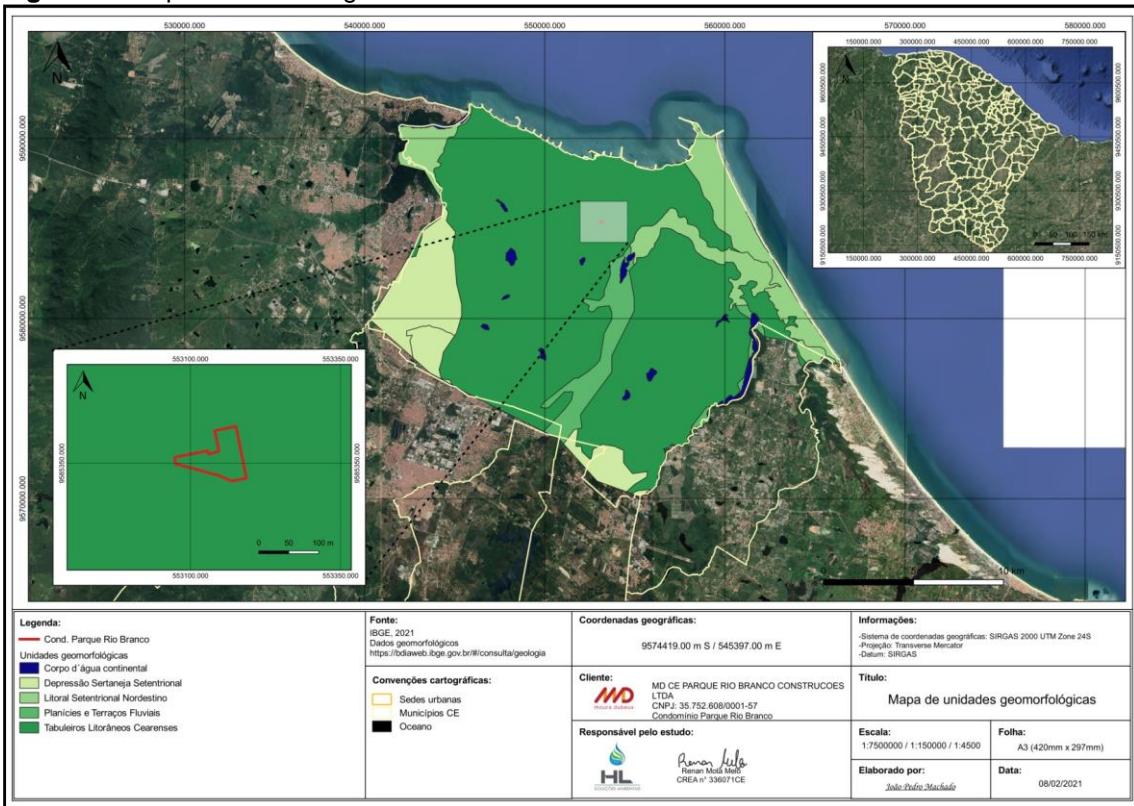
Figura 3 - Mapa Geomorfológico.

A área em estudo está presente em zona de Tabuleiros Litorâneos, os quais são constituídos por sedimentos do Grupo Barreiras e adentram no continente cerca de 40 km em média. Eles consistem em formas de relevo tabulares, de extensos topos planos, esculpidas em rochas sedimentares, com predomínio de processos de pedogênese e formação de solos espessos e bem drenados, com baixa suscetibilidade à erosão nas áreas de topo e moderada a forte nas vertentes. Esta unidade está compreendida, junto ao litoral, pelas planícies costeiras e, em direção ao interior, pelas superfícies aplinadas da Depressão Sertaneja. Esses tabuleiros estão posicionados em cotas entre 30 e 100 metros, sendo que são crescentes à medida que estas formas de relevo

avancam em direção ao interior, podendo embasar superfícies situadas até 140 metros de altitude (DANTAS *et al.*, 2014).

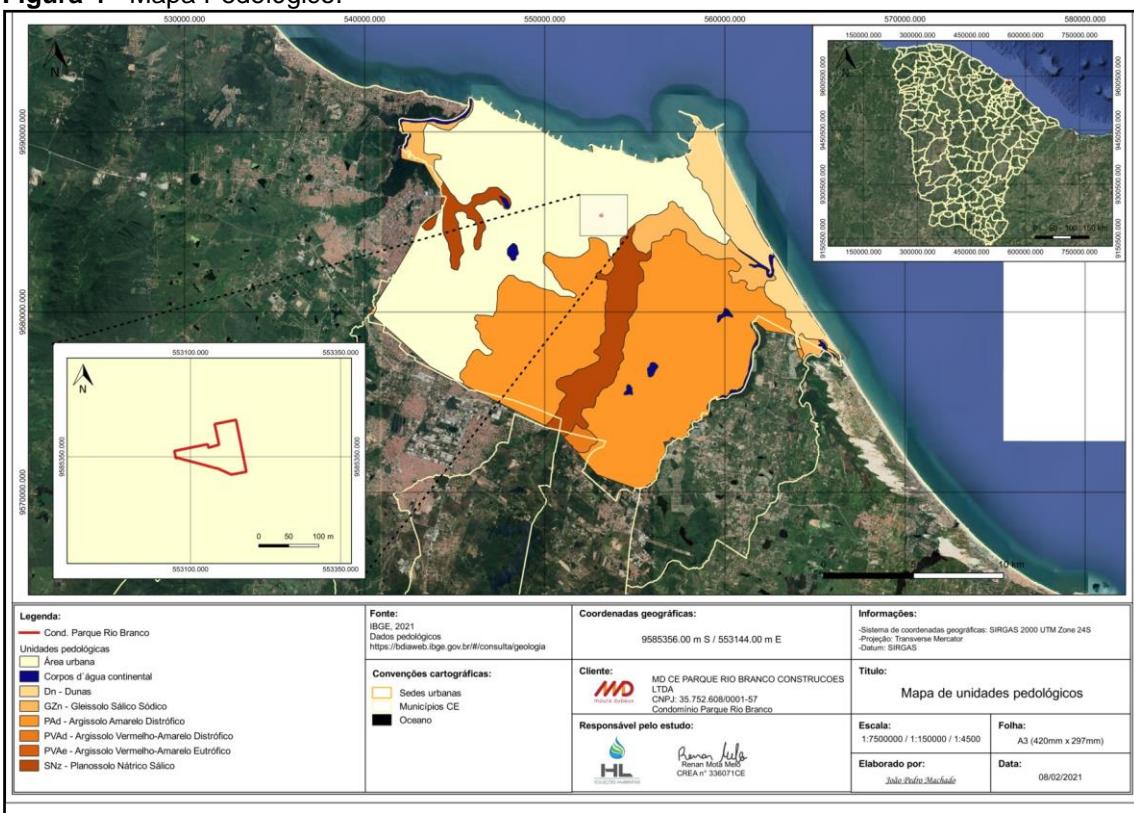
Figura 4 - Mapa Pedológico.

Na área de entorno do empreendimento, pode-se verificar a presença de área urbana (Figura 4), a qual pode ser entendida como uma área com forte antropização, por conseguinte solo predominantemente impermeabilizado, em função da aplicação de asfaltos e outros revestimentos.

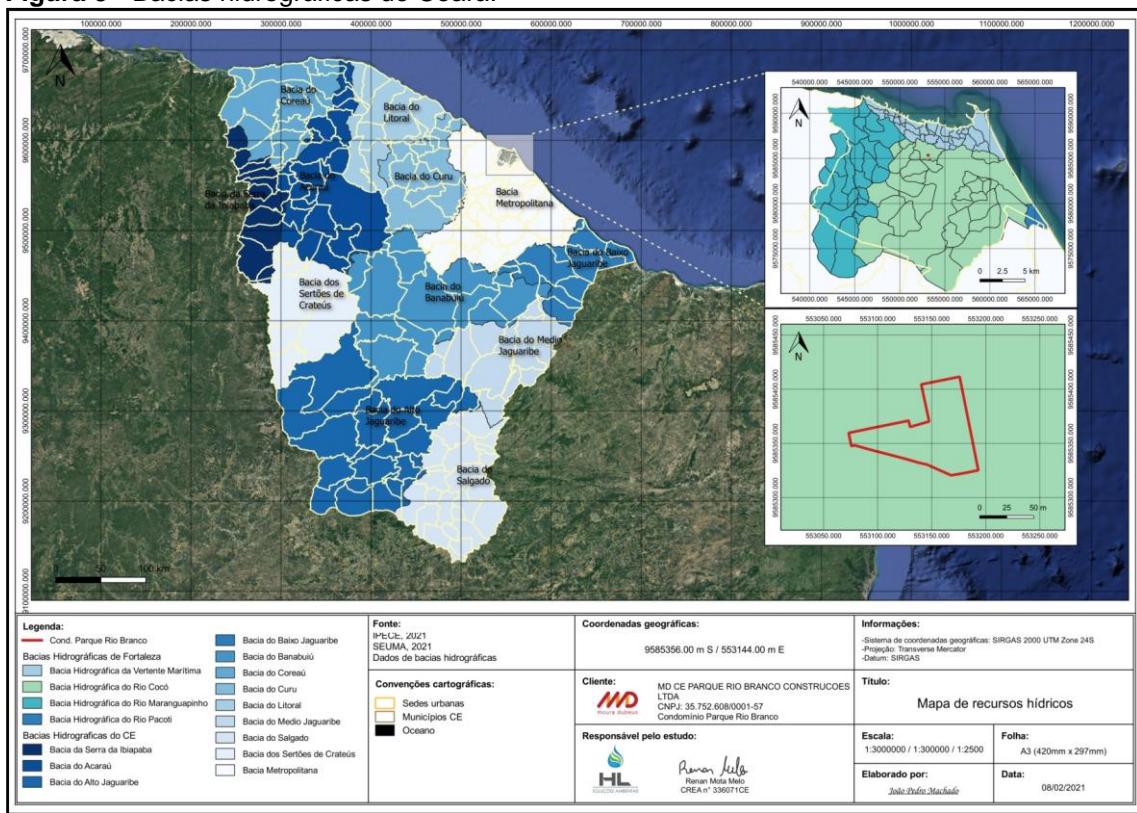
Figura 5 - Bacias hidrográficas do Ceará.

A Figura 5 mostra todas as bacias do estado do Ceará e do município de Fortaleza, ratificando a informação de que o empreendimento está inserido na Bacia Metropolitana, na região da Bacia do Rio Cocó.

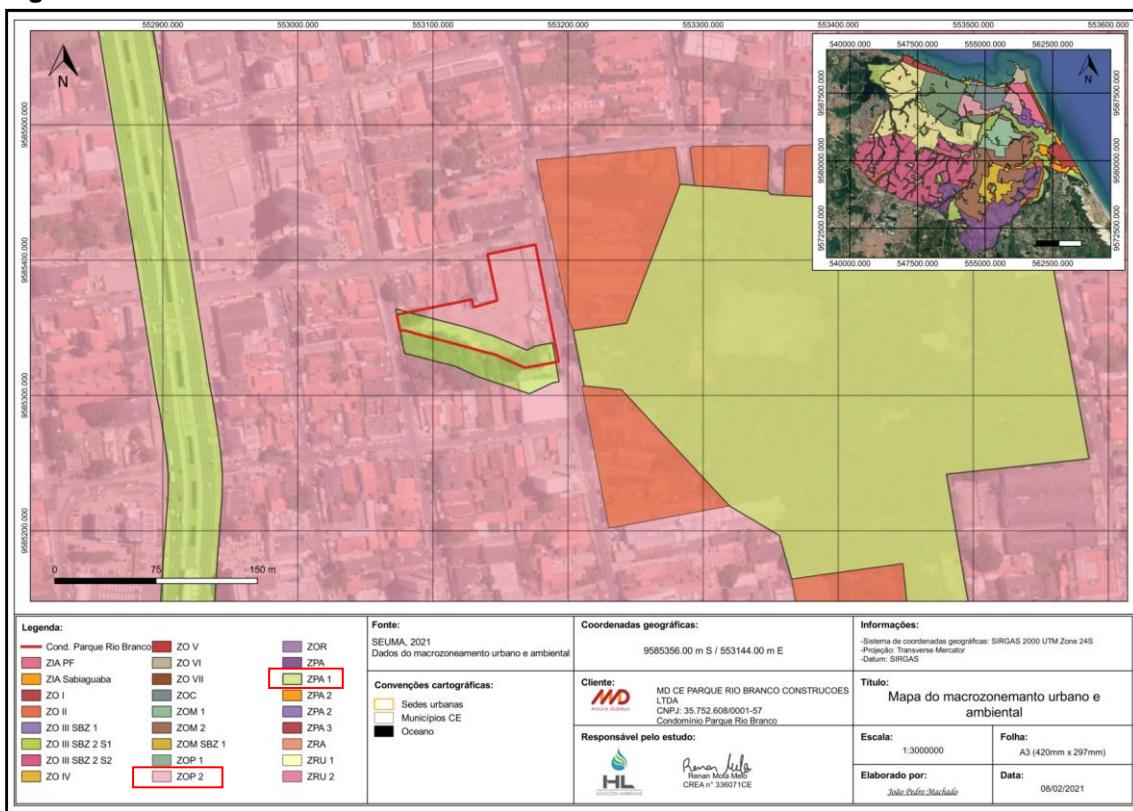
Figura 7 - Macrozoneamento urbano e ambiental da área.

A área do terreno em questão, conforme apresentado no art. 78 da Lei Complementar nº 062/2009, Plano Diretor Participativo de Fortaleza – PDPFOR, está inserida na macrozona de ocupação urbana, Zona de Ocupação Preferencial 2 (ZOP 2), representada na Figura 7.

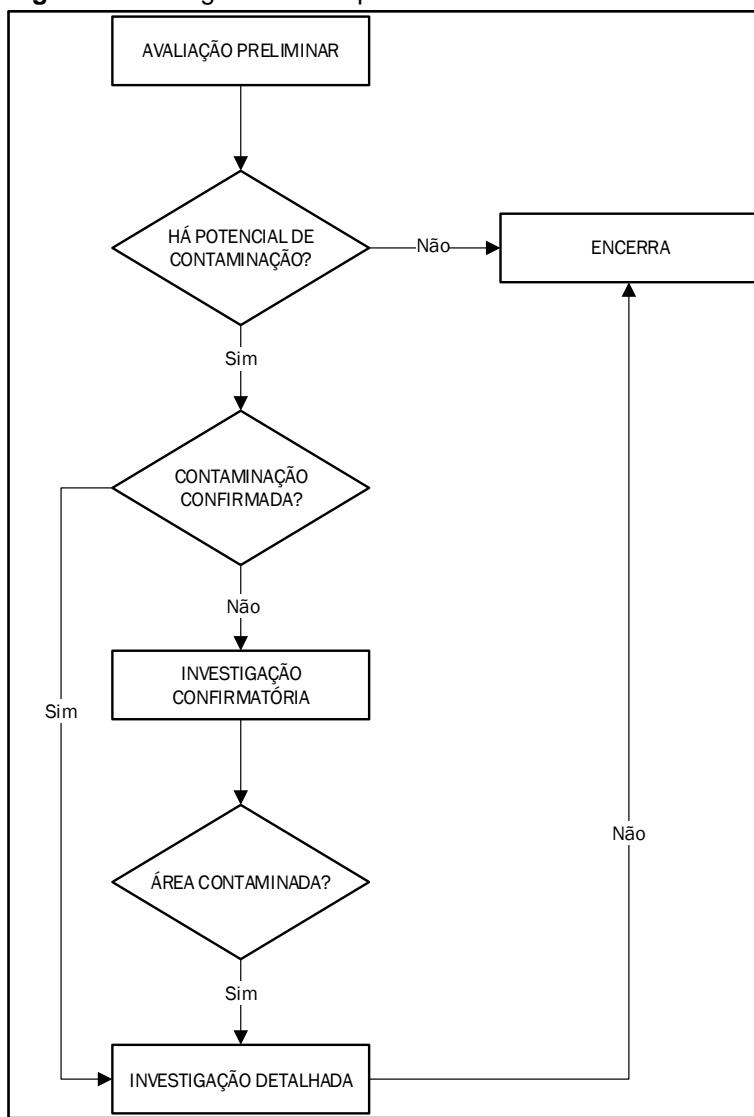
Figura 8 - Fluxograma de etapas.

De acordo com a NBR 15.515:2007, o processo de avaliação de passivo ambiental consiste em três partes: Parte 1 - Avaliação Preliminar; Parte 2 - Investigação Confirmatória e Parte 3 - Investigação Detalhada.

Caso haja indícios de contaminação na etapa de Avaliação Preliminar, o requerente pode iniciar de imediato a Investigação Confirmatória, para que, assim, possa ser analisada necessidade de Investigação Detalhada. Na Figura 8, tem-se o fluxograma das etapas para avaliação completa do passivo ambiental.

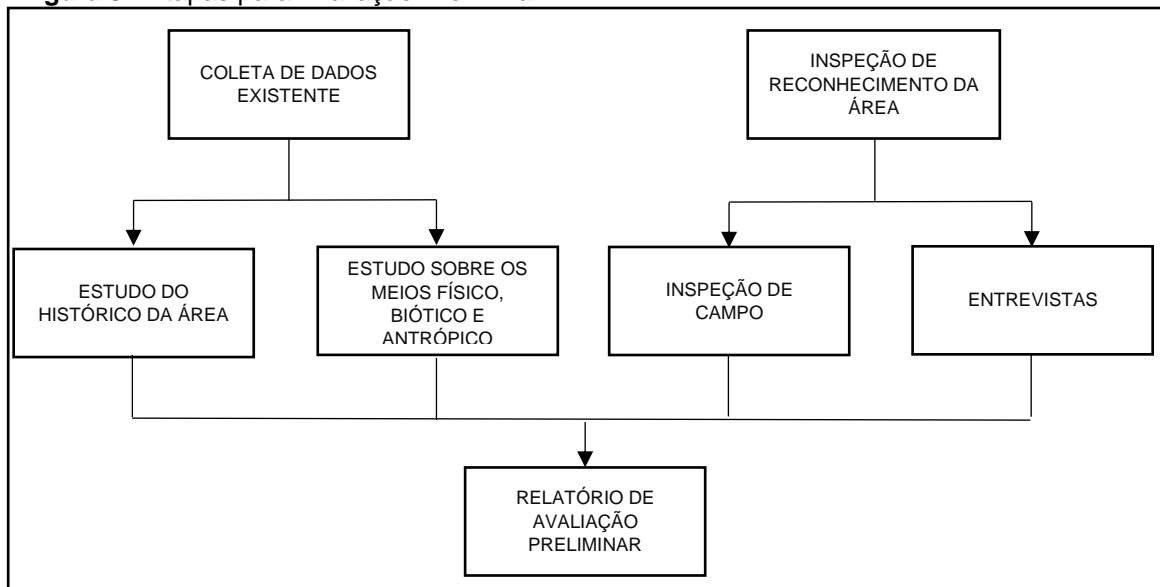
Figura 9 - Etapas para Avaliação Preliminar.

O Relatório de Passivo Ambiental – Parte 1: Avaliação Preliminar foi elaborado pela HL Soluções Ambientais, em fevereiro de 2021, tendo sido baseado nas etapas do fluxograma presente na Figura 9.

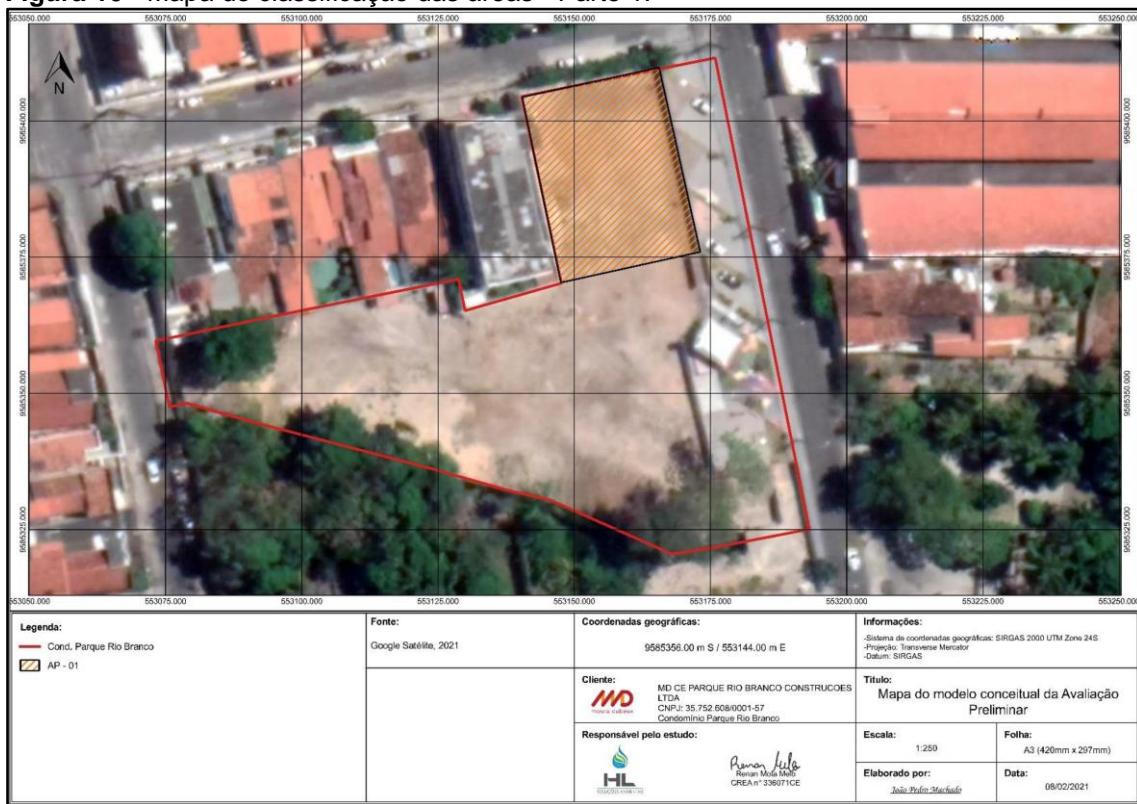
Figura 10 - Mapa de classificação das áreas - Parte 1.

Diante desse cenário, após a análise das informações expostas no Relatório de Passivo Ambiental – Avaliação Preliminar, foi elaborado o Mapa presente na Figura 10, em que foram definidas as classificações que cada área apresenta, baseado no Quadro 3. Existe, então, no terreno de estudo, 1 (uma) Área com Potencial de Contaminação (AP), denominada AP-01.

As demais áreas do terreno não apresentaram riscos de contaminação, tendo em vista as atividades desenvolvidas ou mesmo pelas condições estruturais. Com isso, tais áreas não foram classificadas como áreas contaminadas ou com suspeita de contaminação.

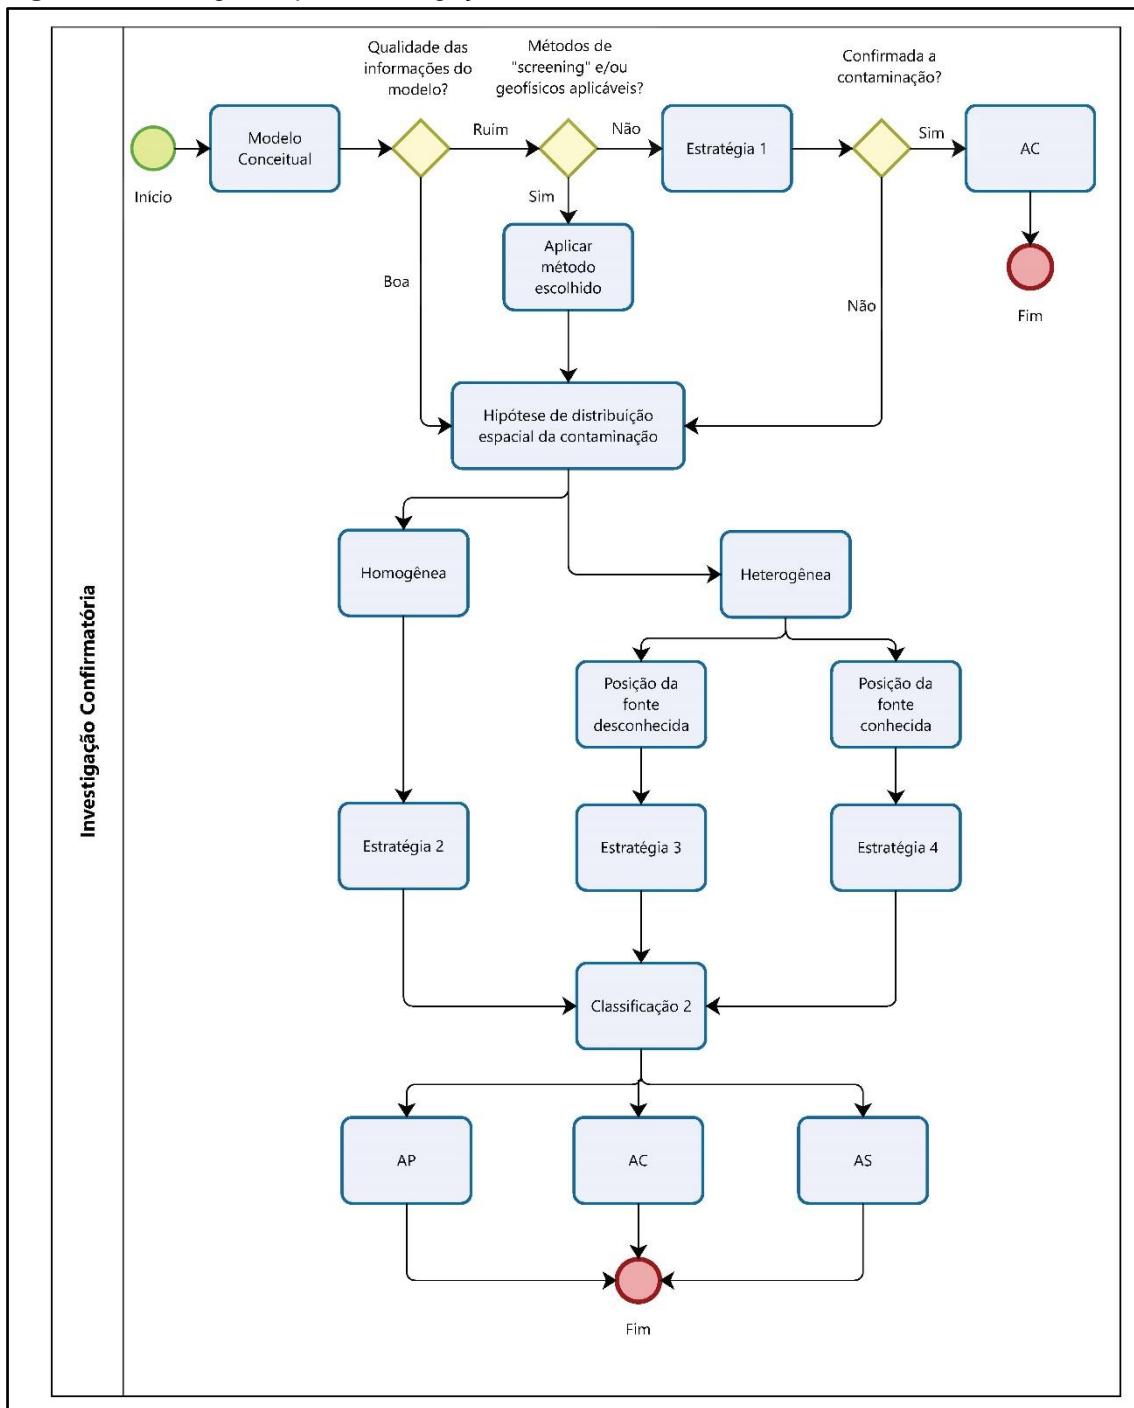
Figura 11 - Fluxograma para Investigação Confirmatória.

Figura 11. Por meio dele, foi possível estabelecer o modelo conceitual, bem como averiguar a qualidade das informações sobre o terreno de estudo.

Legenda: AP – área com potencial de contaminação; AC – área contaminada; AS – área suspeita de contaminação.

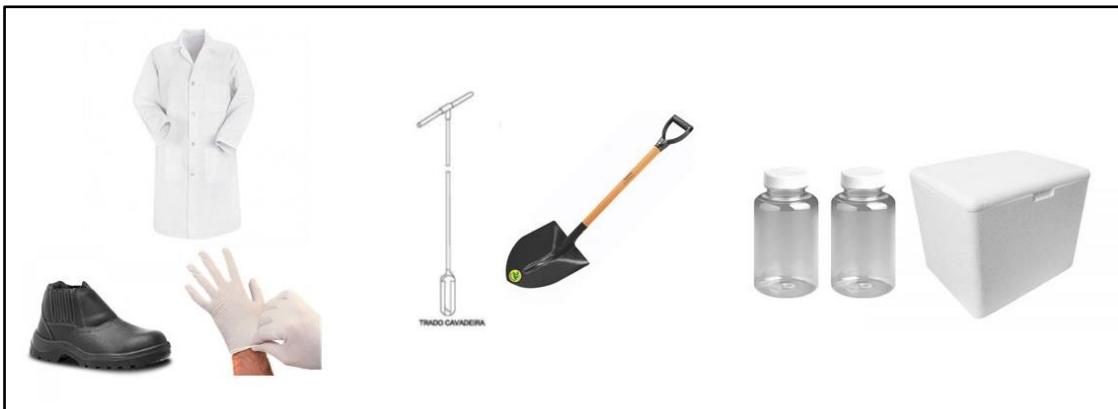
Figura 12 - Equipamentos necessários para as coletas.

A Figura 12 ilustra o conjunto de materiais utilizados, incluindo, além dos supracitados, EPIs importantes para o processo de coleta.

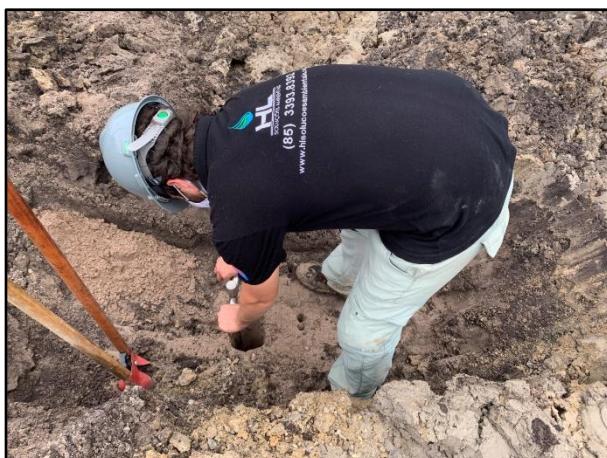
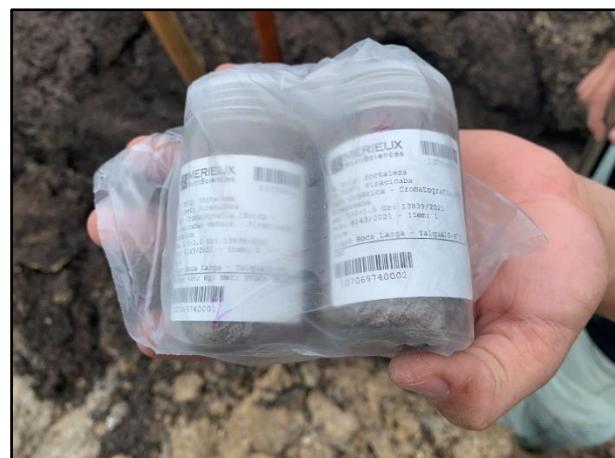
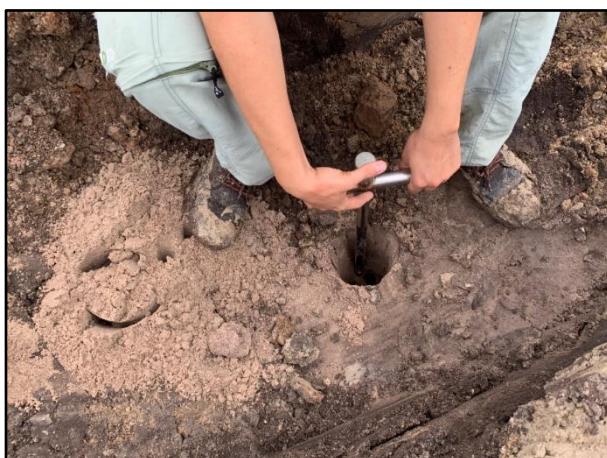
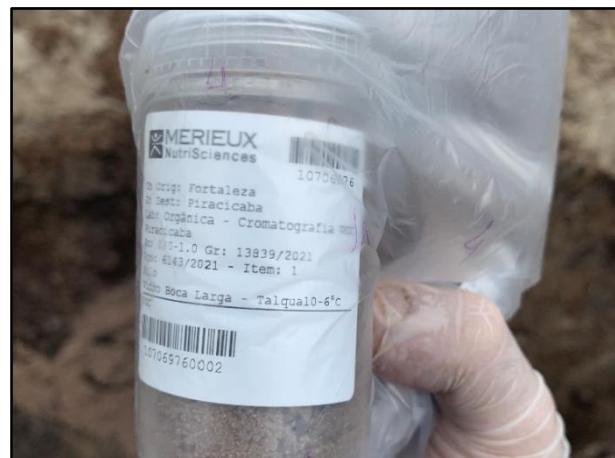
Figura 13 - Coleta das amostras.

A Figura 13 apresenta imagens das coletas realizadas pela equipe da HL Soluções Ambientais, no dia 05 de maio de 2021. No dia das coletas, o tempo estava com grande número de nuvens no céu, baixa intensidade solar e havia ocorrido precipitação horas antes da coleta.

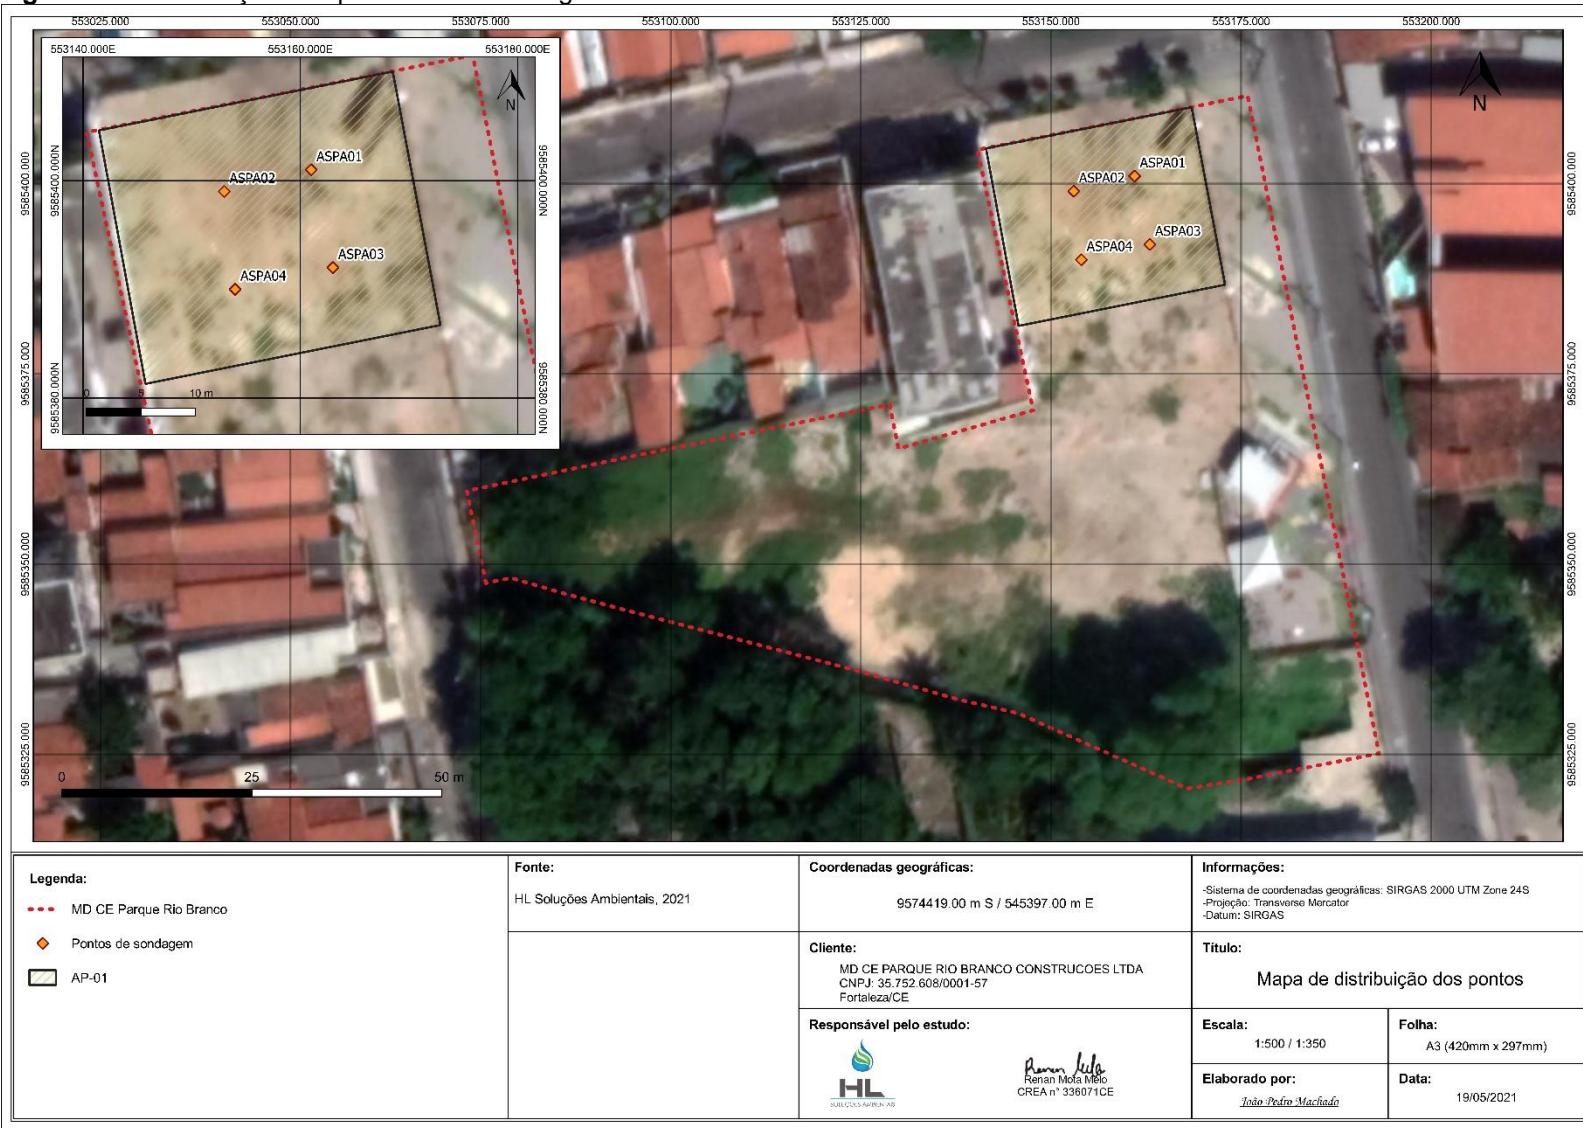
Figura 14 - Distribuição dos pontos de amostragem.

A Figura 14 apresenta a distribuição escolhida para os pontos, baseada nas orientações indicadas. Salienta-se, portanto, que as amostras foram coletadas em 4 (quatro) pontos na região da AP-01.

Os pontos foram assim distribuídos com o intuito de averiguar as possibilidades de contaminação do solo em função das possíveis fontes de contaminação existentes durante a Avaliação Preliminar.
