## RELATÓRIO DE PASSIVO AMBIENTAL INVESTIGAÇÃO CONFIRMATÓRIA COMPLEMENTAR

**SUBESTAÇÃO PRESIDENTE KENNEDY**  
**COMPANHIA ENERGÉTICA DO CEARÁ**  
**CNPJ: 07.047.251/0001-70**

Investigação Confirmatória de Passivo Ambiental

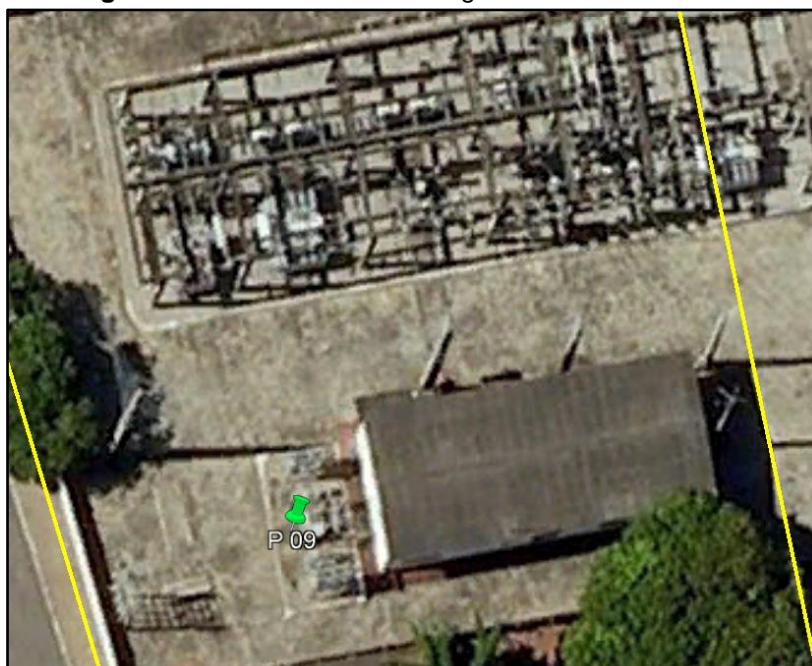
**Figura 3 - Ponto P 09 sobre imagem de satélite de 2009.**

O valor de concentração para do ponto ter sido de 0,149 mg/kg, sendo o valor de 0,12 mg/kg o limite permitido pela Resolução CONAMA 420/2009 para áreas industriais. Mesmo considerando a incerteza de laboratório, de 0,022, ainda assim o teor de PCBs sobressaiu ao permitido, o que caracteriza a existência de contaminação.

Desse modo, a proximidade da concentração com o valor limite baseou a indicação de necessidade de novas amostragens no entorno ao ponto indicado, o qual está indicado na Figura.

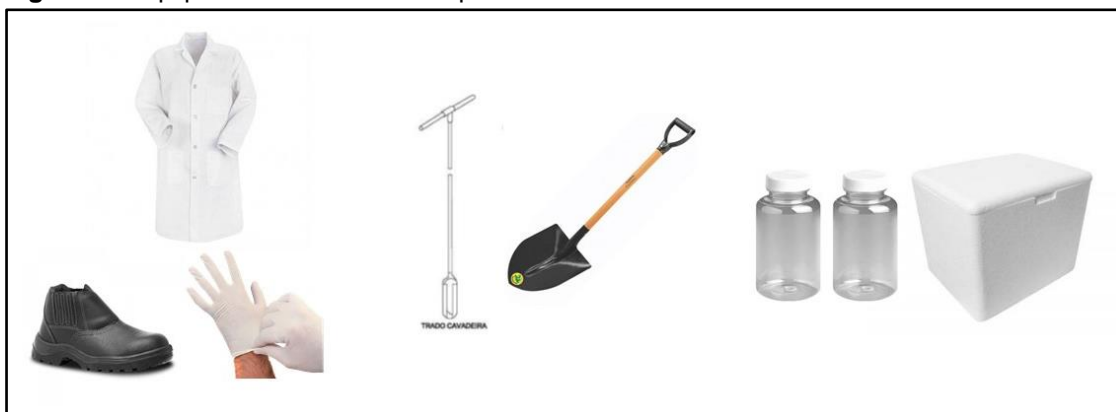
**Figura 4 - Equipamentos necessários para as coletas.**

Com relação à coleta das amostras, a Figura 4 ilustra o conjunto de materiais utilizados, incluindo, além dos supracitados, EPIs importantes para o processo de coleta.

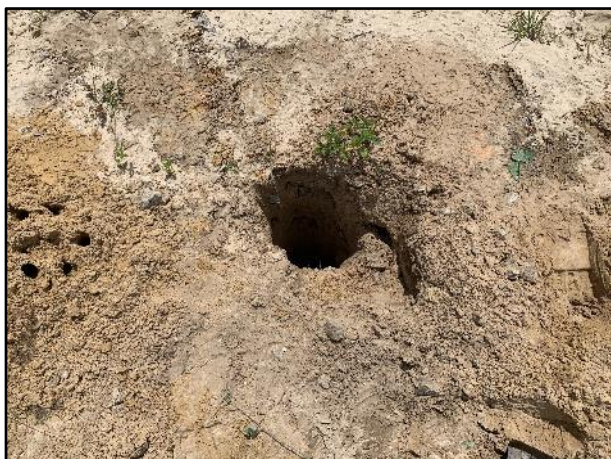
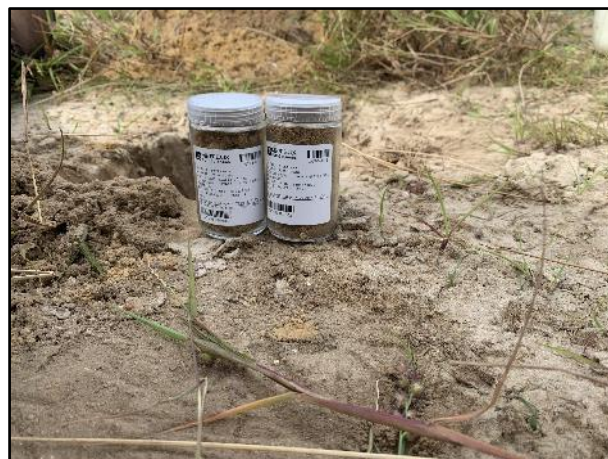
**Figura 5 - Coleta das amostras.**

A Figura 5 apresenta imagens das coletas realizadas pela equipe da HL Soluções Ambientais, no dia 29 de abril de 2021. No dia das coletas, o tempo estava com forte intensidade solar e sem indícios de precipitação.
