RELATÓRIO TÉCNICO DO TESTE DE ABSORÇÃO DO SOLO

**POSTO DE COMBUSTÍVEIS JB
(JOSÉ BANDEIRA BEZERRA)
CNPJ – 23.872.857 / 0001 – 05**

Apuiarés, Março de 2021

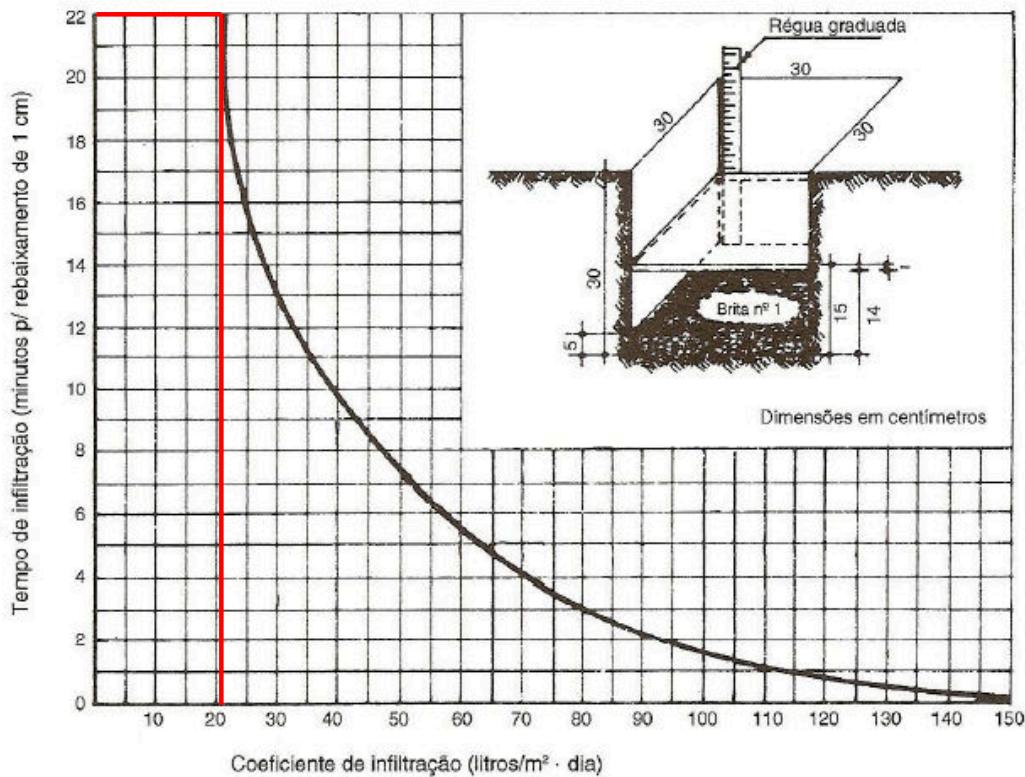
Gráfico para determinação do coeficiente de absorção do solo

Concluiu-se que de acordo com o gráfico o **Coeficiente de Absorção do Solo** é

Menor que 20 L/m² x dia

Correspondente a Faixa 1 da Tabela abaixo, o solo do POSTO JB é constituído basicamente por rochas e argilas compactas de cor branca, cinza ou preta, variando entre rochas alteradas e argilas medianamente compactas de coloração avermelhada.

Com o tempo determinado no processo de infiltração da cova, foi possível obter o coeficiente de infiltração do solo ($L/m^2 \times dia$), conforme a curva apresenta a seguir.

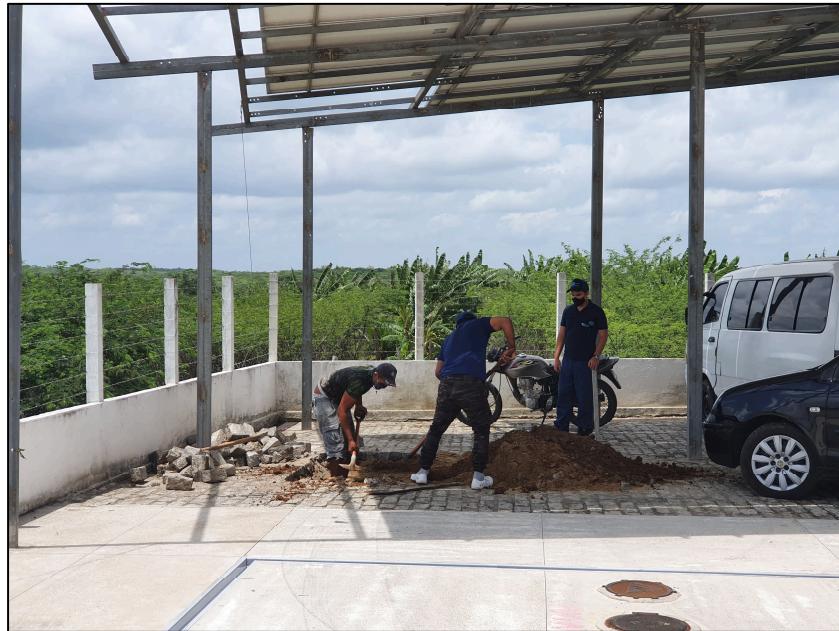
Foto 02 – Início da escavação da cova para a realização do teste.

Inicialmente foi escolhido um ponto do terreno e realizada escavação de uma cova de seção quadrada de 1 metro x 1 metro de lado e 1 metro de profundidade, após foi aberta uma pequena cova quadrada de 0,30 m x 0,30 m de lado e 0,30 m de profundidade.

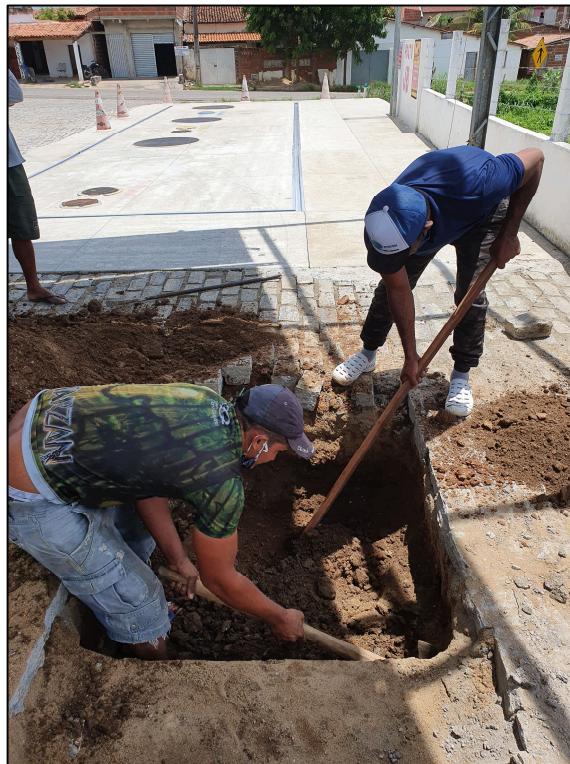
Foto 03 – Início da escavação da cova para a realização do teste.

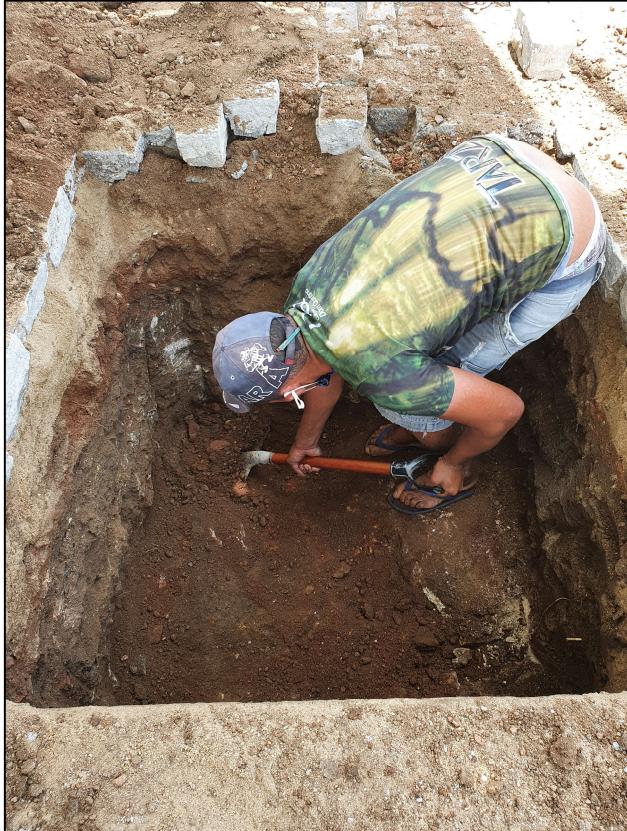
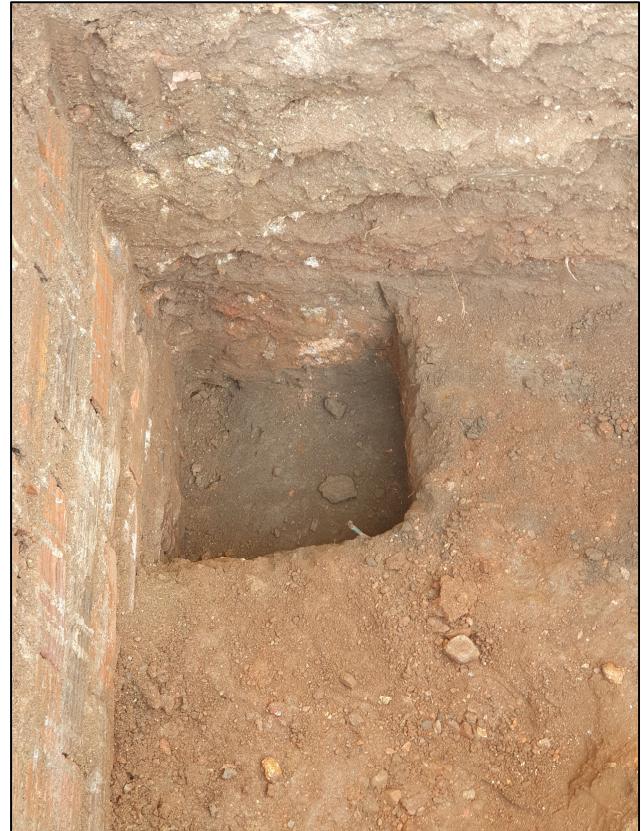
Fotos 04 e 05 – Cava escavadas para a realização do teste.

Em seguida foi raspado o fundo e os lados da pequena cova com a finalidade de ficarem ásperos, foi retirado todo o material restante e coberto o fundo da cova com uma camada de 5 cm de brita n° 1.

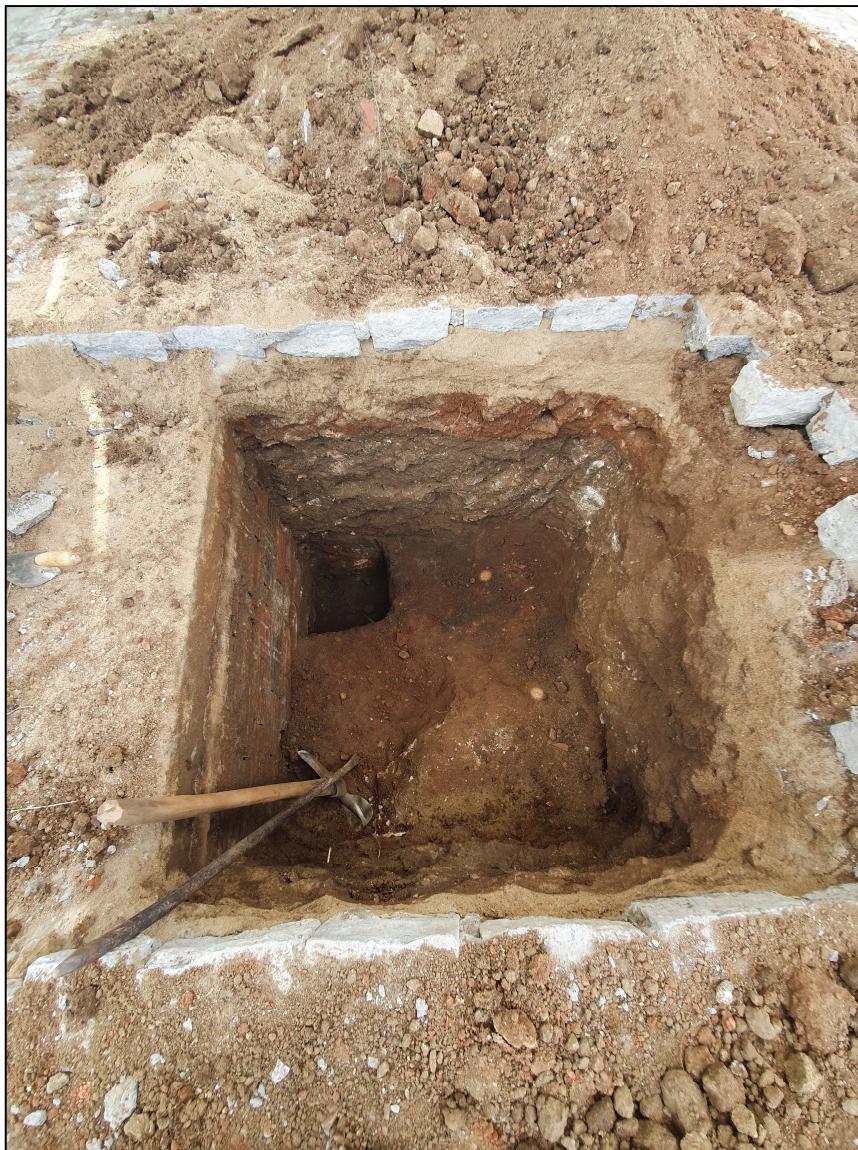
Foto 06 – Cava escavada para a realização do teste.
