TESTE DE ABSORÇÃO E AFERIMENTO DO NÍVEL DO LENÇOL FREÁTICO

TATE INCORPORACOES SPE LTDA

JUNHO
2021

Fortaleza - Ceará

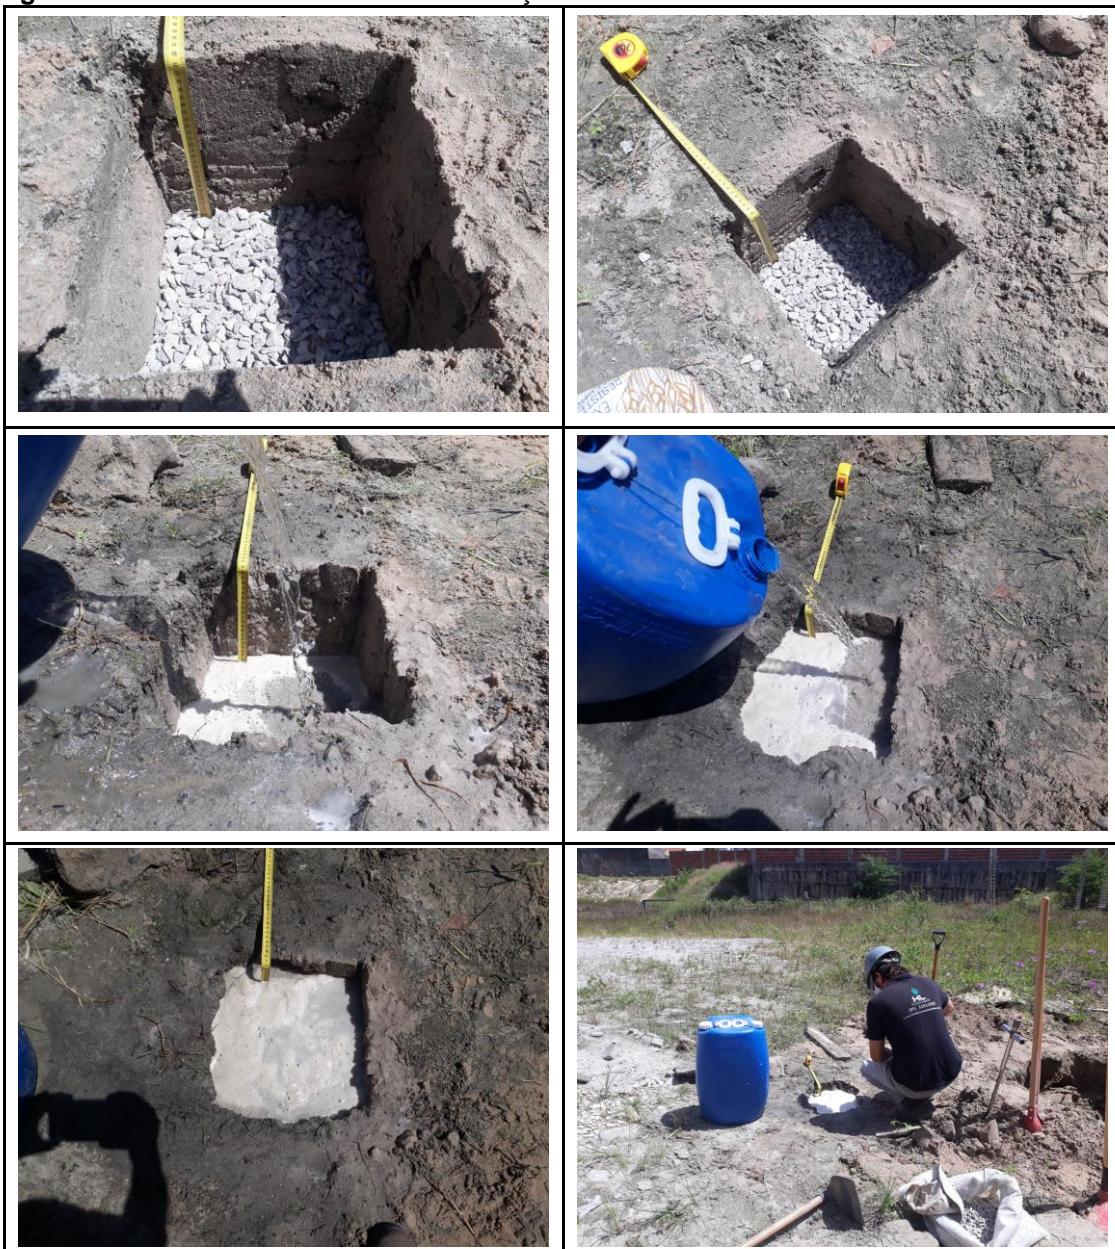
Figura 3 – Procedimentos do teste de absorção TAS-01.

De posse de um relógio e uma escala graduada em centímetros, foi medido o tempo gasto para um abaixamento de 1 cm. Este tempo (t) é, por definição, o tempo de percolação (Figura 3).

Este tipo de ensaio geralmente se inicia com a abertura de uma cova para remoção da camada superficial que pode conter materiais de construção, aterros, etc. Para o ponto TAS-01, em virtude do local do terreno se encontrar limpo e do solo já estar saturado (por ter havido precipitação no dia anterior), procedeu-se com o ensaio de absorção direto através da abertura de uma secção quadrangular de 0,30 m x 0,30 m x 0,30 m (Figura 3). A cavidade teve suas paredes ajustadas de modo a não permitir entrada de material nos seus interiores. A seguir, foi adicionada brita até a altura de 0,05 m, com posterior enchimento com água da cava menor até a profundidade de 0,30 m, para a aferição da quantidade de água que seria percolada, até se certificar da saturação completa do solo. A operação foi repetida várias vezes até que o abaixamento do nível da água tornasse o mais lento possível. Em virtude do terreno já se encontrar saturado, devido a exposição à chuva no dia anterior, a saturação se deu de forma mais rápida.

Foram realizadas cinco leituras afim de determinar o ponto de saturação ideal. No entanto, foi utilizado apenas o valor da última leitura, que se refere à condição mais estável do solo (Quadro 2).

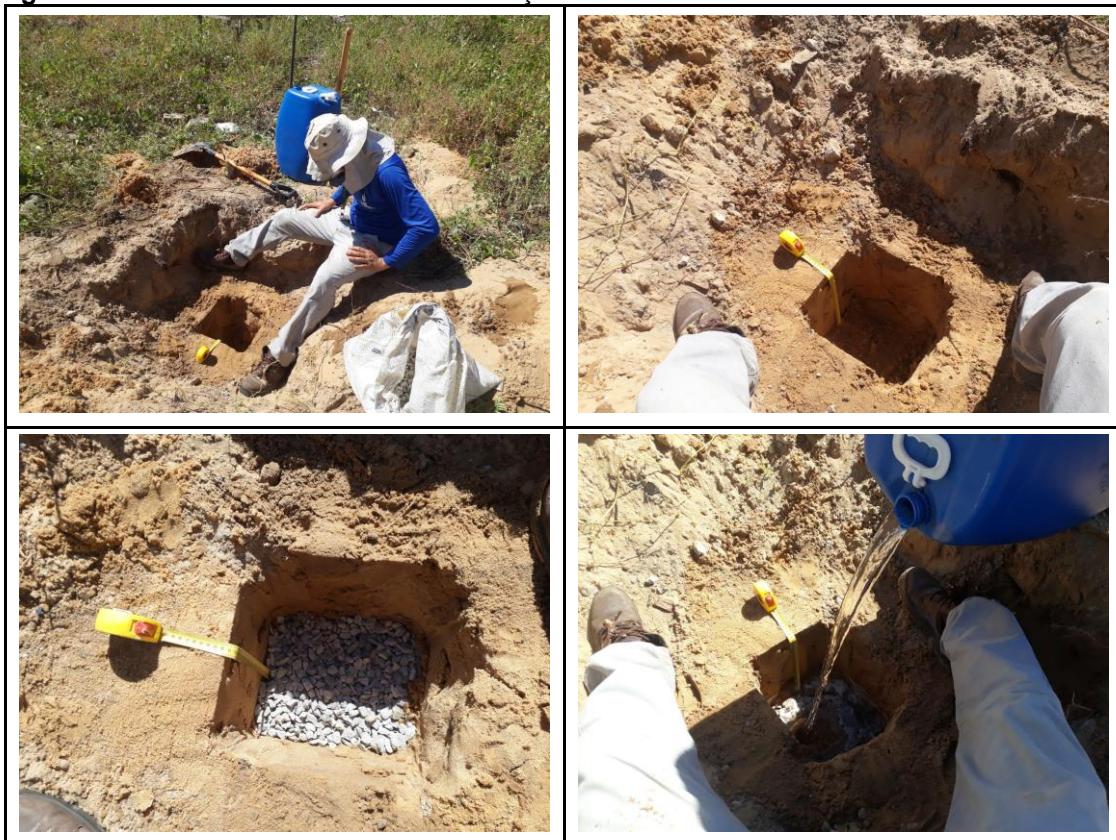
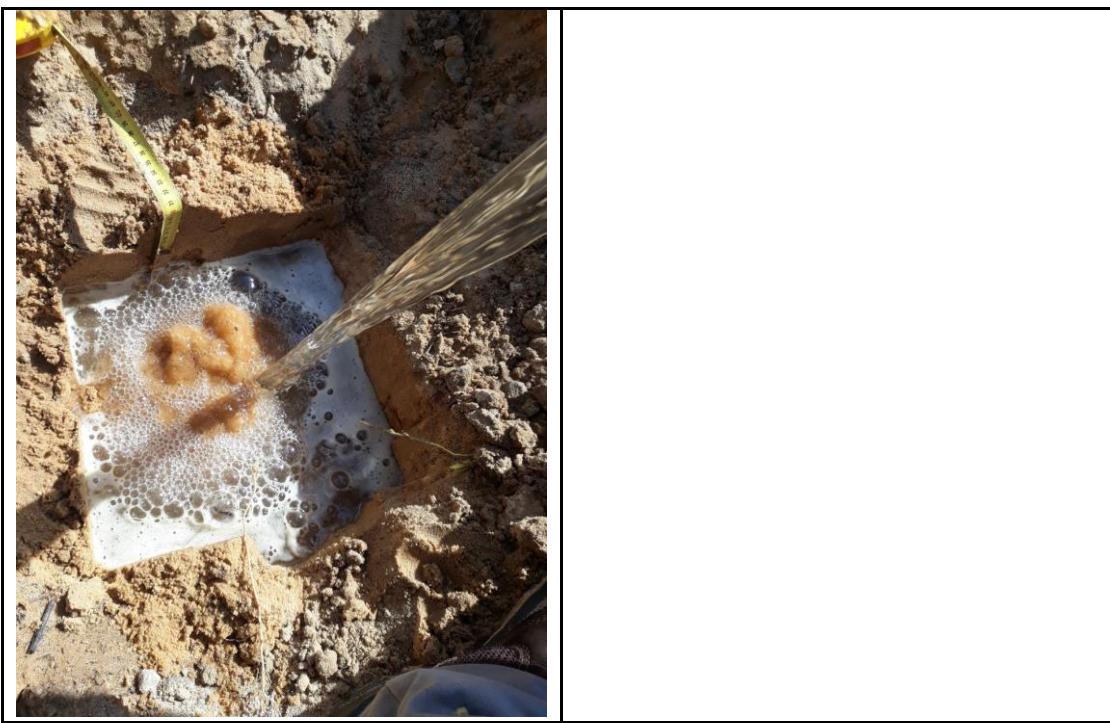
Figura 4 – Procedimentos do teste de absorção TAS-02.

Para o teste TAS-02, replicou-se a metodologia, entretanto houve limpeza superficial por meio de um polígono de 0,80 m x 0,80 m x 0,30 m. Dentro dele, fez-se o cubo de 0,30 m x 0,30 m x 0,30 m, conforme presente na Figura 4.

Semelhante ao primeiro teste, foram realizadas cinco medições, a constar no Quadro 3. Salienta-se que houve realização de 40 min de saturação do solo, antes do início da primeira aferição.

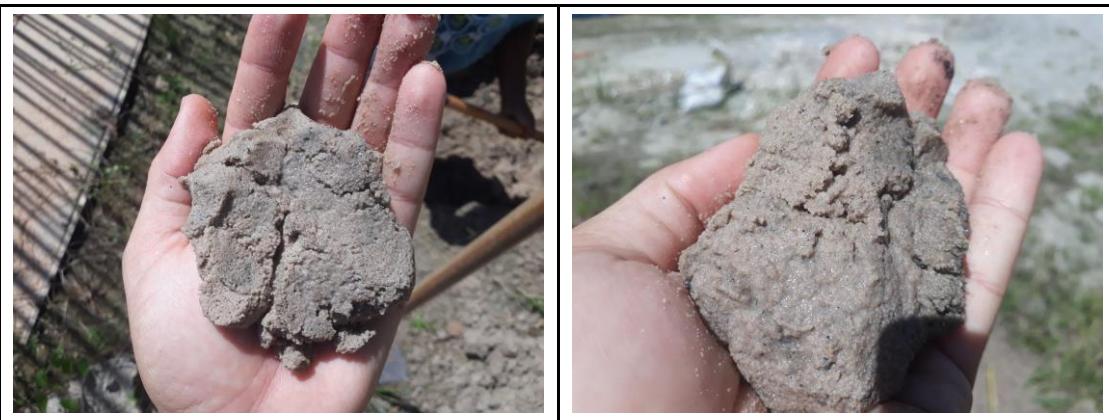
Figura 6 - Amostragem de solo - TAS-01.

O solo da área do TAS-01 está relacionado com a zona basal dos depósitos arenosos mais superficiais, próximo à transição com o grupo barreiras. São sedimentos cinza amarronzados, composto por areia fina a média e com teor elevado de silte e argila, o que impossibilitou a absorção rápida, além da saturação máxima devido à proximidade com o lençol freático (Figura 6).

Mediante os valores de coeficiente de absorção encontrados, entende-se que apresentam grande relação com a posição dos pontos de teste. O solo do TAS-01, por ter um teor elevado de silte e argila, apresentou coeficiente bem menor do que do TAS-02, o qual é composto por areia fina a muito fina.
