# RELATÓRIO DE VISITA TÉCNICA

Novembro  
2019

Oficina 2 Irmãos

Rua Gal. Lima e Silva, Nº 151, Alta da Balança, Fortaleza | CE

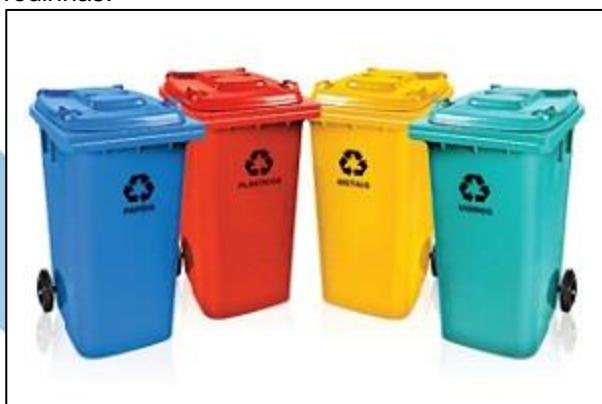
**Figura 4** – Lixeiras do escritório sem a devida identificação.

**Figura 5** – Lixeiras identificadas, com tampa e rodinhas.

**Sugestão de Adequação:** A empresa deverá identificar todas as lixeiras conforme a tipologia do resíduo a ser armazenado. Deve seguir o padrão estabelecido pela Resolução CONAMA nº 275, de 25 de abril 2001.

\* Optar por lixeiras com tampas basculante, pedal e rodinhas para facilitar o transporte até o abrigo de resíduo.

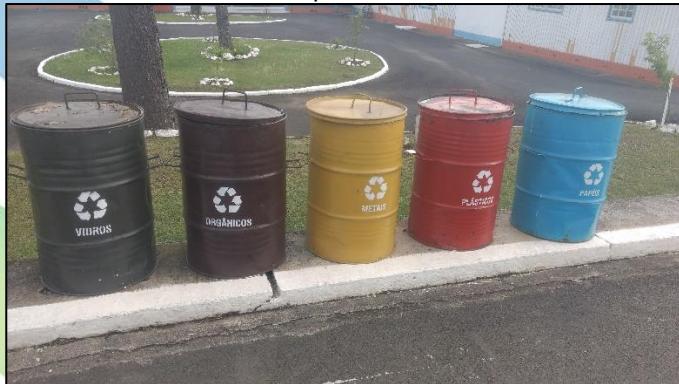
**Figura 7 –** Resíduos de diversas tipologias acondicionado na mesma lixeira e sem identificação.

**Figura 8 –** Tambores em ótimo estado de conservação identificados conforme o tipo de resíduo.

**Sugestão de Adequação:** A empresa deverá realizar a segregação adequada do resíduo sólido. Cada resíduo deve ser depositado em tambores ou lixeiras com a devida identificação e deverá possuir tampa. Deve seguir a NBR 11174 e NBR 10004.

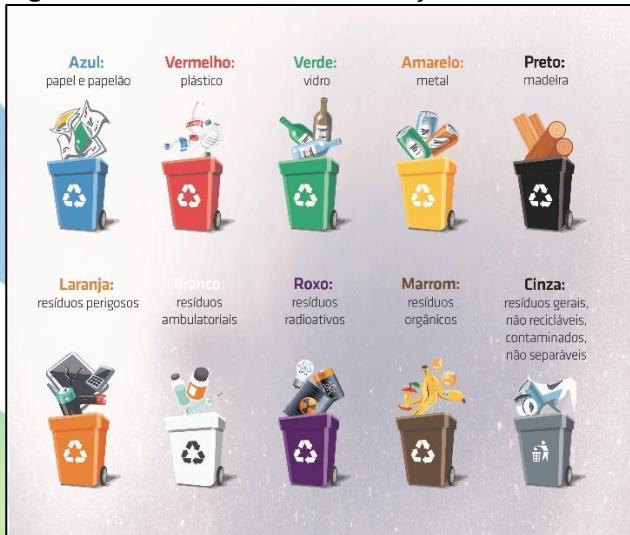
**Figura 9** – Caixas de papelão juntamente com embalagem de óleo depositadas diretamente no chão a céu aberto.

**Figura 10** – Lixeiras com identificação.

**Sugestão de Adequação:** A empresa deverá realizar a identificação das lixeiras e conscientizar seus colaboradores no descarte adequado dos resíduos sólidos. Deve seguir a NBR 11174 e NBR 10004.

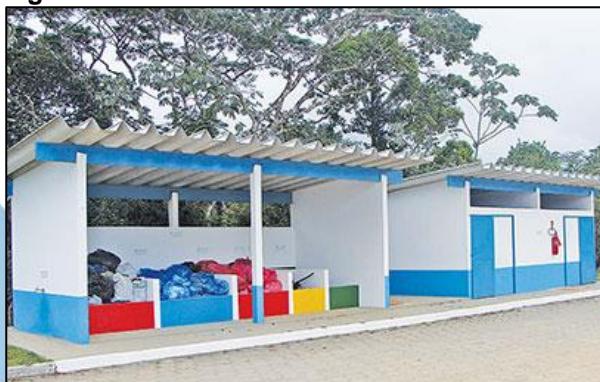
**Figura 11** – Materiais das mais diversas tipologias jogadas a céu aberto e local inadequado para receber a quantidade de resíduos gerada.

**Figura 12** – Baías de resíduo sólidos.

**Sugestão de Adequação:** Adequar a área para recebimento de resíduos recicláveis. Construção de Baías de resíduos sólidos com as devidas identificações e fechar contrato com empresas ou associações para venda ou doação de resíduos recicláveis. Deve seguir a NBR 14605-NBR 11174 e NBR 10004.

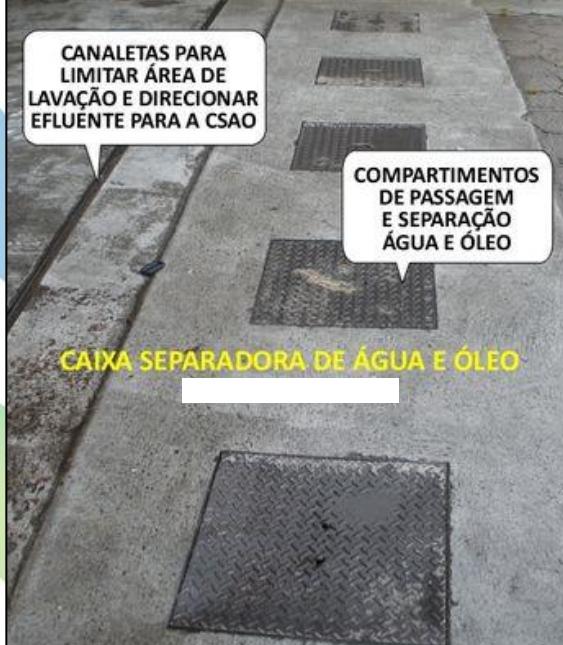
**Figura 13** – Canaletas de drenagem com resíduos que impedem o escoamento. Caixa separadora de água e óleo sem tampa adequada.

**Figura 14** – Caixa Separadora de Água e Óleo.

**Sugestão de Adequação:** Realizar a limpeza da canaleta e providenciar uma tampa para a caixa SAO (Caixa separadora de água e óleo). Deve seguir a NBR 14605-2.  
As caixas localizadas em passeios ou área verde podem ter suas tampas tanto em concreto como em ferro fundido Padrão T-33.
