RELATÓRIO DE AVALIAÇÃO DO USO DE RECURSOS HÍDRICOS SUBTERRÂNEOS (RAURHS)

CENTRAIS ELÉTRICAS DO NORTE DO BRASIL S.A -
ELETRO NORTE

SUBESTAÇÃO COLETORA

ABRIL
2021
PORTO VELHO - Rondônia

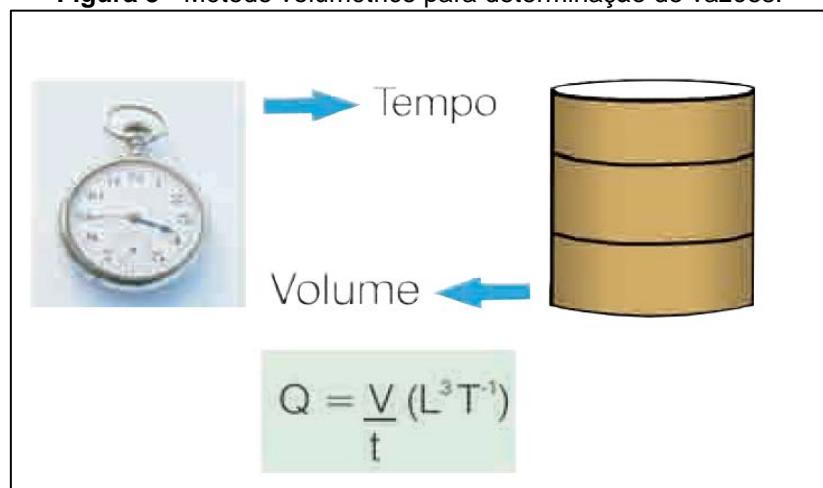
Figura 3 - Método volumétrico para determinação de vazões.

Para execução do teste, foi utilizado o método volumétrico, que consiste em medir o tempo que determinado volume de água leva para preencher um recipiente de volume conhecido (**Figura 3**). Foi utilizado um reservatório de PVC de 100 litros, cronômetro, medidor de nível elétrico (**Figura 4**), modelo ECP, ficha de anotação, medidor de profundidade, além de outros materiais como trena, torninho para suspensão dos canos, chaves de grife, entre outros, etc.

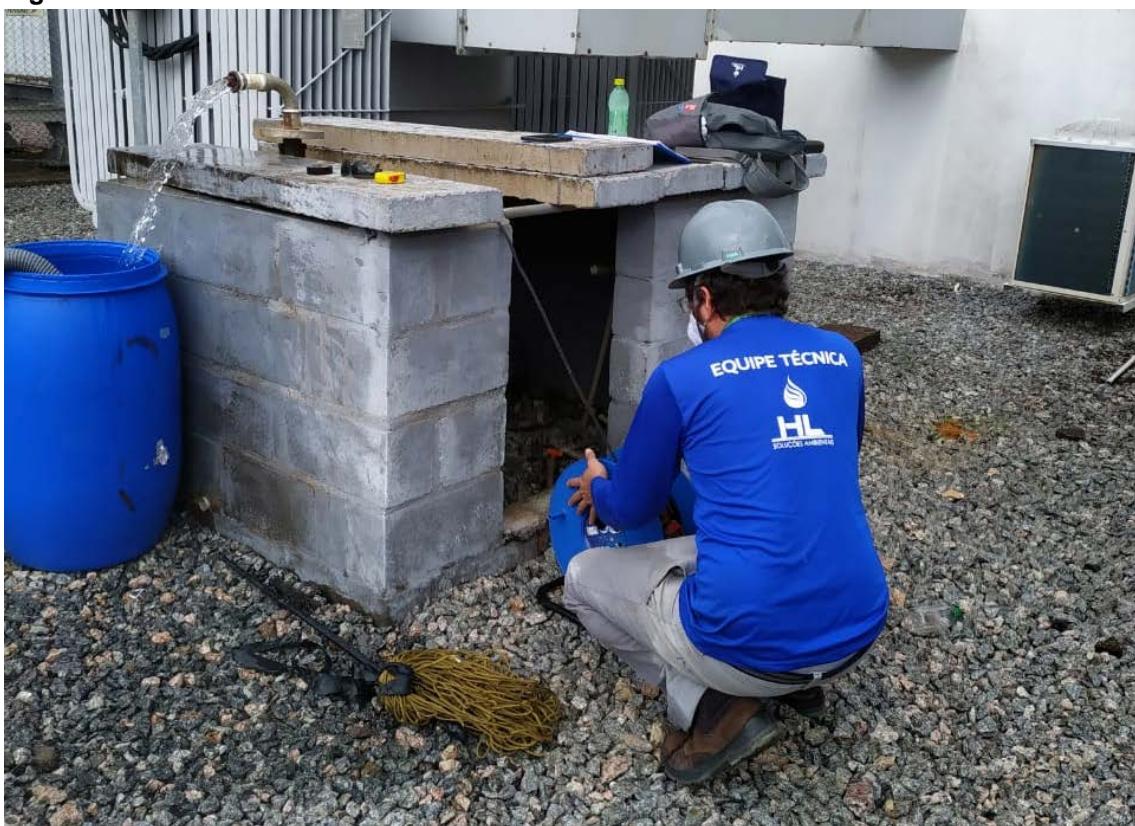
Figura 5 - Teste de vazão em reservatório de 100 litros.

Após duas horas de bombeamento realizou-se o teste sob vazão estabilizada que resultaria na vazão de sucção da bomba propriamente dita. Foi usado para teste de vazão um reservatório de 100 litros; Neste poço o tempo necessário para que o reservatório fosse preenchido foi de 2,15 min ou 135 segundos. Substituindo os dados pela equação simples:

Desse modo, considerando o reservatório de 100 litros, e 135 segundos o tempo de preenchimento do mesmo, obteve-se uma vazão de 2.666 litros por hora, ou de 2.6 m³/h (**Figura 5 e 6**).

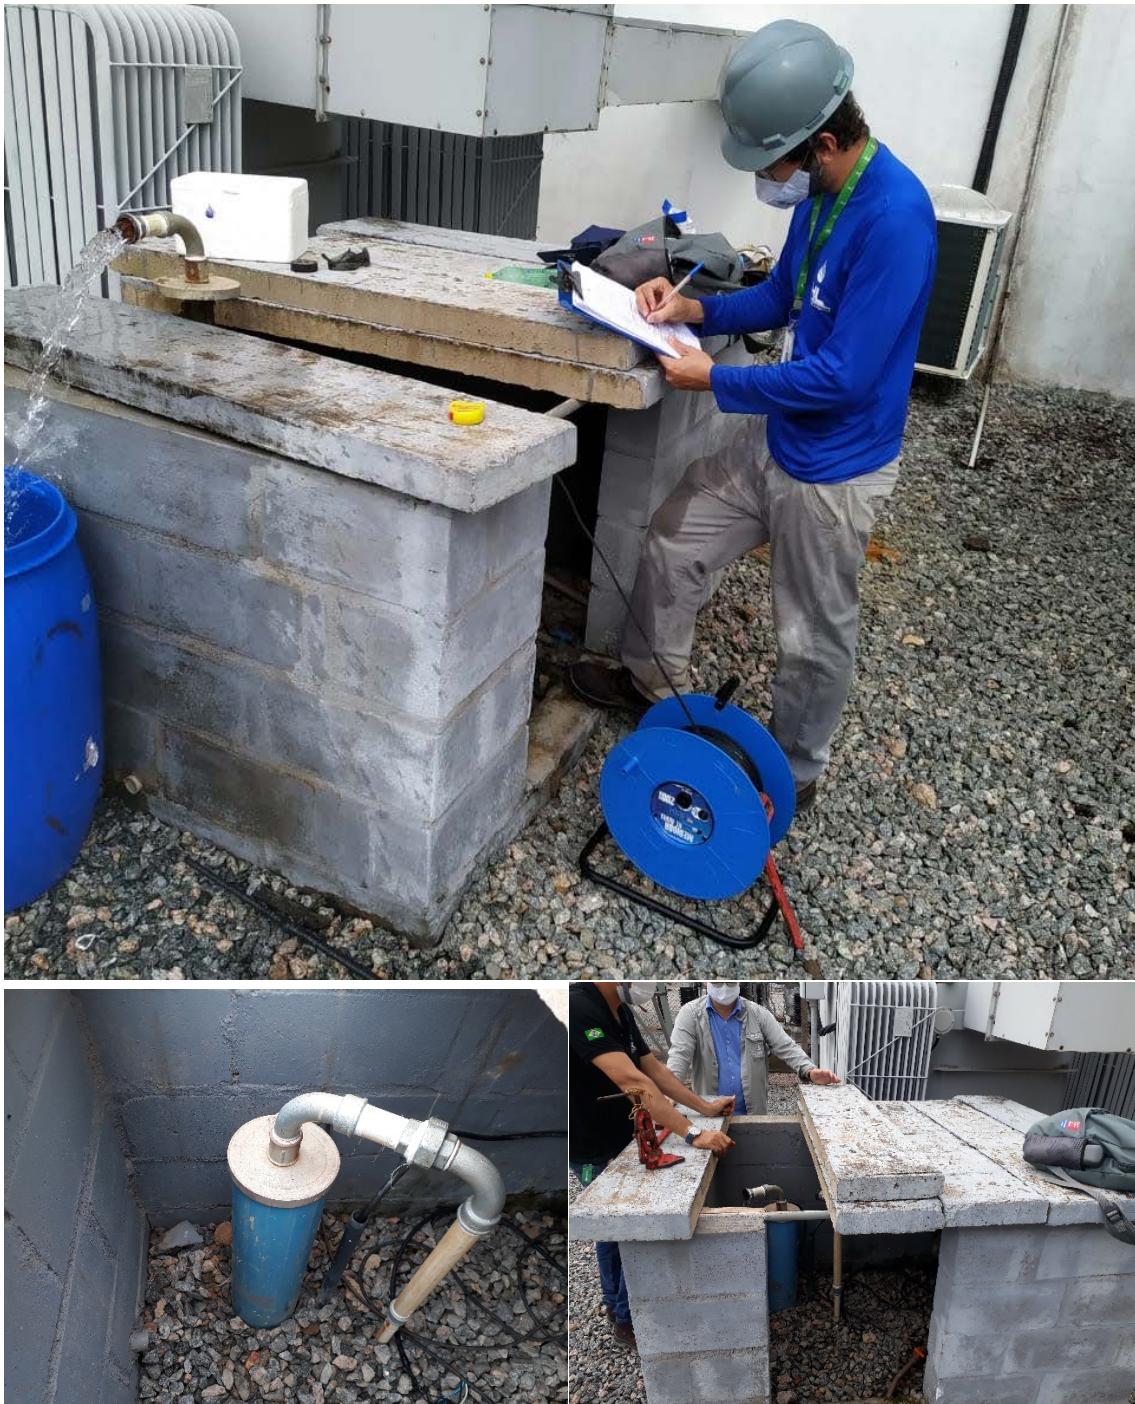
Figura 6 – Procedimentos do teste de bombeamento e situação do poço.

O nível d'água se estabilizou aos 80 minutos, o que pode refletir a presença de camadas de argilas acima do aquífero com menor capacidade de reposição da água. Conforme o tempo avançava, eram medidas também as vazões parciais até que o nível d'água fosse estabilizado. Identificado o tempo de estabilização, o teste prosseguiu até o final do tempo estabelecido.

Feita a coleta e cessado o bombeamento, foram realizadas as leituras das profundidades de retorno da água conforme o avanço do tempo. Esta etapa só foi concluída quando o nível d'água retornou à sua profundidade inicial, antes de do bombeamento. O tempo de recuperação até o nível inicial ocorreu após 20 minutos do desligamento da bomba.
