# **LAUDO HIDROGEOLÓGICO SOBRE CAPACIDADE DO AQUÍFERO EM RELAÇÃO AO PONTO DE CAPTAÇÃO**

**CENTRAIS ELÉTRICAS DO NORTE DO BRASIL S.A -  
ELETRONORTE**

**SUBESTAÇÃO PIMENTA BUENO - POÇO TUBULAR 11**

**MARÇO  
2021  
PIMENTA BUENO - Rondônia**

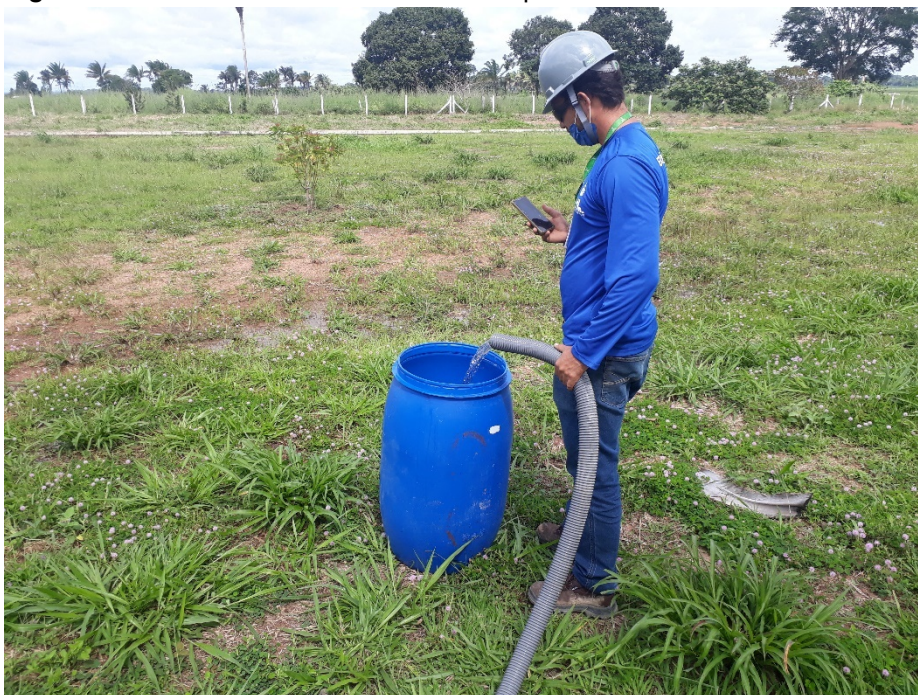
**Figura 4** - Reservatório de 100 litros usado para o teste de vazão.

Após duas horas de bombeamento realizou-se o teste sob vazão estabilizada que resultaria na vazão de sucção da bomba propriamente dita. Foi usado para teste de vazão um reservatório de 100 litros; Neste poço, o tempo necessário para que o reservatório fosse preenchido totalmente foi de 1,18 min ou 78 segundos. Substituindo os dados pela equação simples:

Desse modo, considerando o reservatório de 100 litros, e 78 segundos o tempo de preenchimento do mesmo, obteve-se uma vazão de aproximadamente 4.615 litros por hora, ou de 4,6 m<sup>3</sup>/h.

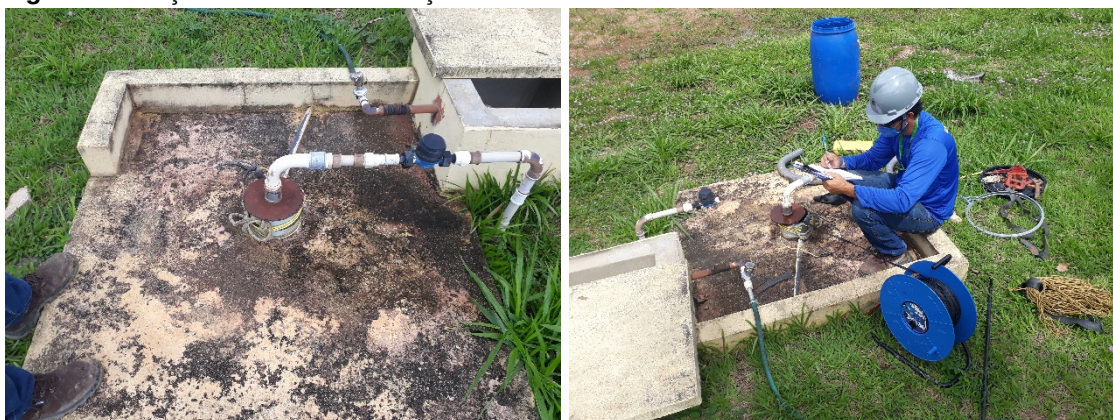
**Figura 5** – Poço tubular da subestação Pimenta Bueno.

O poço conta com apenas uma ligação, responsável por levar toda a água bombeada até um reservatório de 5.000 litros que segue pelo encanamento até ser distribuído nos compartimentos da subestação.

Foi também identificado material lamoso no fundo do poço o que denota uma necessidade de limpeza do mesmo.
