RELATÓRIO DE AVALIAÇÃO DO USO DE RECURSOS HÍDRICOS SUBTERRÂNEOS (RAURHS)

**CENTRAIS ELÉTRICAS DO NORTE DO BRASIL S.A -
ELETRONORTE**

SUBESTAÇÃO COLETORA

**ABRIL
2021
PORTO VELHO - Rondônia**

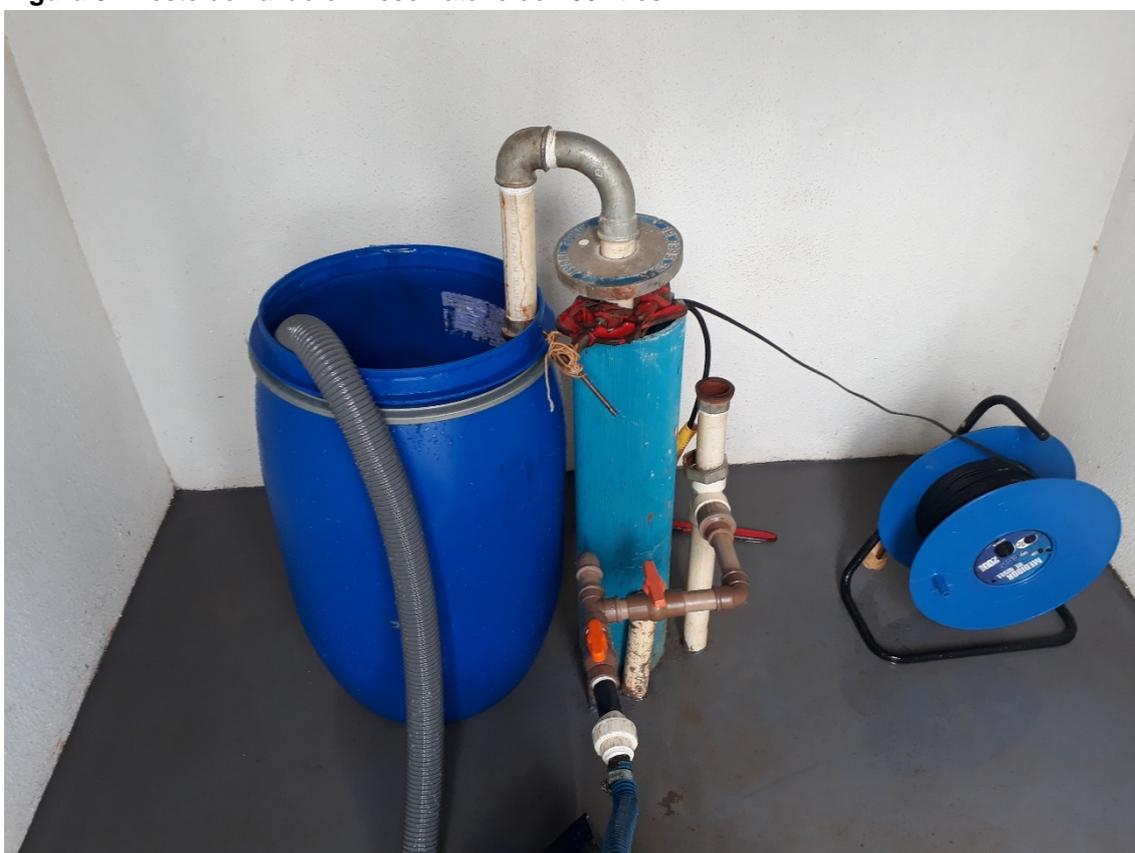
Figura 5 - Teste de vazão em reservatório de 100 litros.

Após duas horas de bombeamento realizou-se o teste sob vazão estabilizada que resultaria na vazão de sucção da bomba propriamente dita. Foi usado para teste de vazão um reservatório de 100 litros; Neste poço o tempo

necessário para que o reservatório fosse preenchido foi de 1,45 min ou 105 segundos. Substituindo os dados pela equação simples:

Desse modo, considerando o reservatório de 100 litros, e 105 segundos o tempo de preenchimento do mesmo, obteve-se uma vazão de 3.428 litros por hora, ou de 3,4 m³/h (**Figura 5 e 6**).

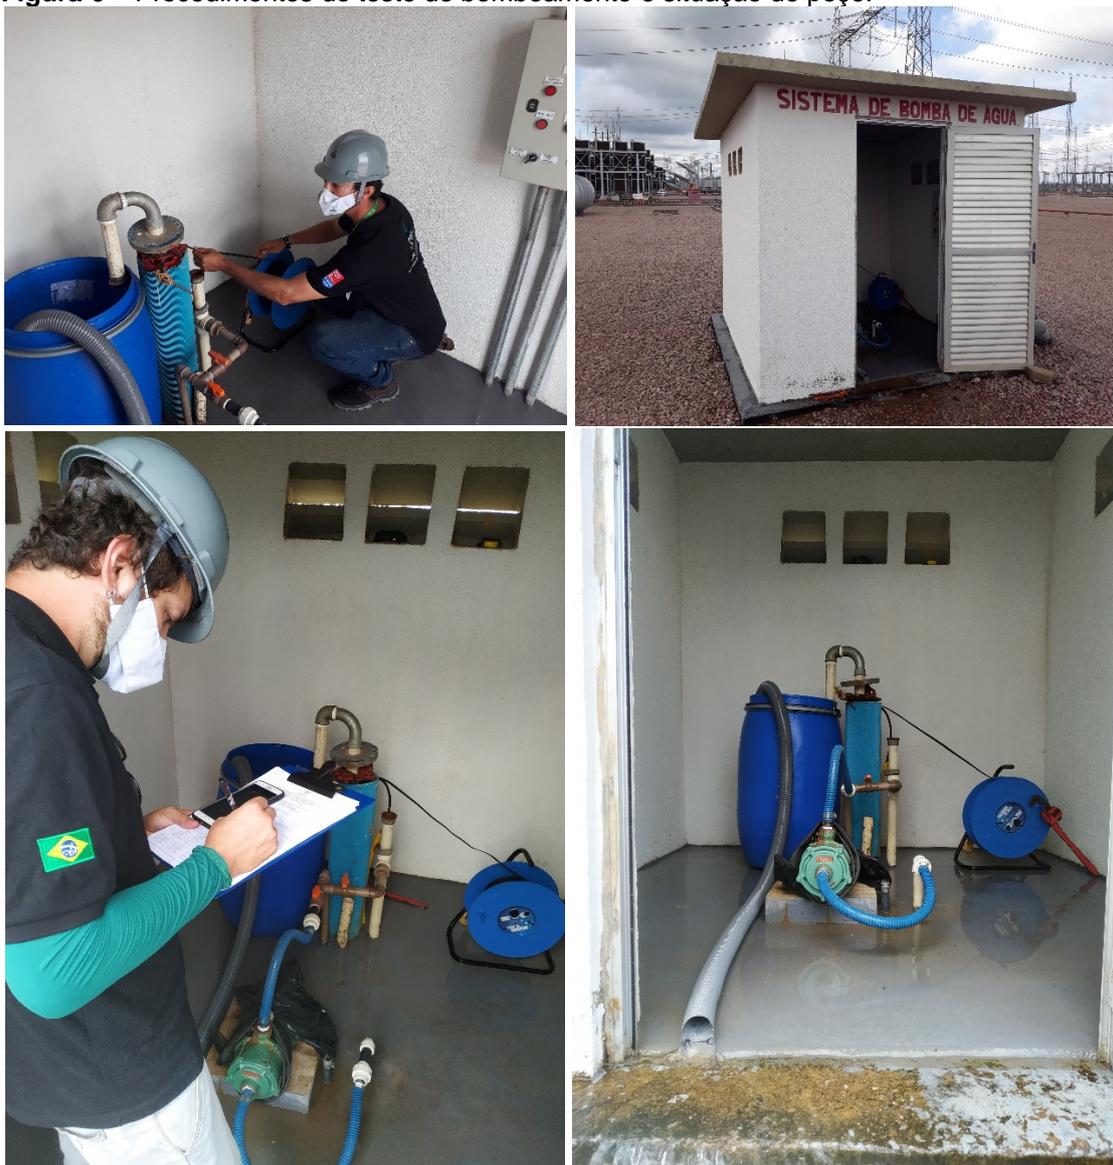
Figura 6 – Procedimentos do teste de bombeamento e situação do poço.

O procedimento inicial consistiu na separação e retirada de alguns canos, retirada da tampa protetora, suspensão dos canos até a altura do reservatório, aferição do nível d'água e da profundidade com seus respectivos medidores. Identificados os aspectos construtivos externos do poço foi dado início ao bombeamento a partir do acionamento da bomba submersa que já se encontrava instalada.

O nível d'água se estabilizou aos 15 minutos, o que reflete uma capacidade elevada de reposição do aquífero. Conforme o tempo avançava, eram medidas também as vazões parciais até que o nível d'água fosse estabilizado. Identificado o tempo de estabilização, o teste prosseguiu até o final do tempo estabelecido.
